CARACTÉRISATION DE LA RIVIÈRE DU MOULIN À BAUDE

COMITÉ ZIP DE LA RIVE NORD DE L'ESTUAIRE

Mai 2005

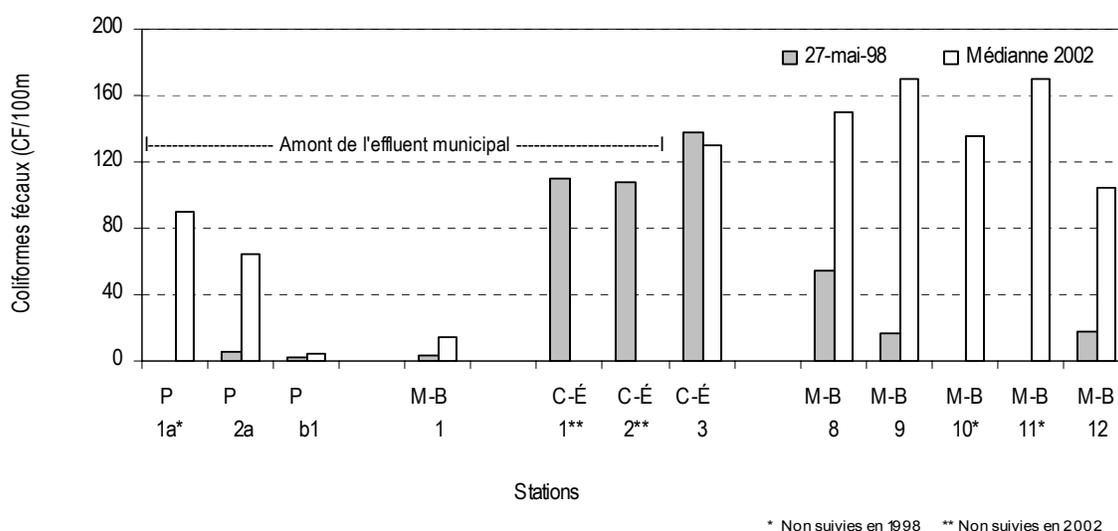
Graphique 1 : Variation spatiale des coliformes fécaux dans la rivière du Moulin à Baude (1998 et 2002)

Concernant la contamination aux coliformes fécaux, elle est observée sur l'ensemble des stations étudiées mais à des niveaux différents. En comparant les stations d'échantillonnages sur la base de la valeur médiane de la concentration de coliformes fécaux estimée lors des huit tournées d'échantillonnages de 2002, une certaine disparité est observée. En effet, il apparaît que les stations en aval de l'effluent de l'usine de traitement des eaux usées de la municipalité de Sacré-Coeur ont des médianes dont la valeur est plus élevée que celles des stations localisées en amont. Ce contraste amont / aval n'est cependant pas appuyé par les résultats de 1998 (voir graphique 1).

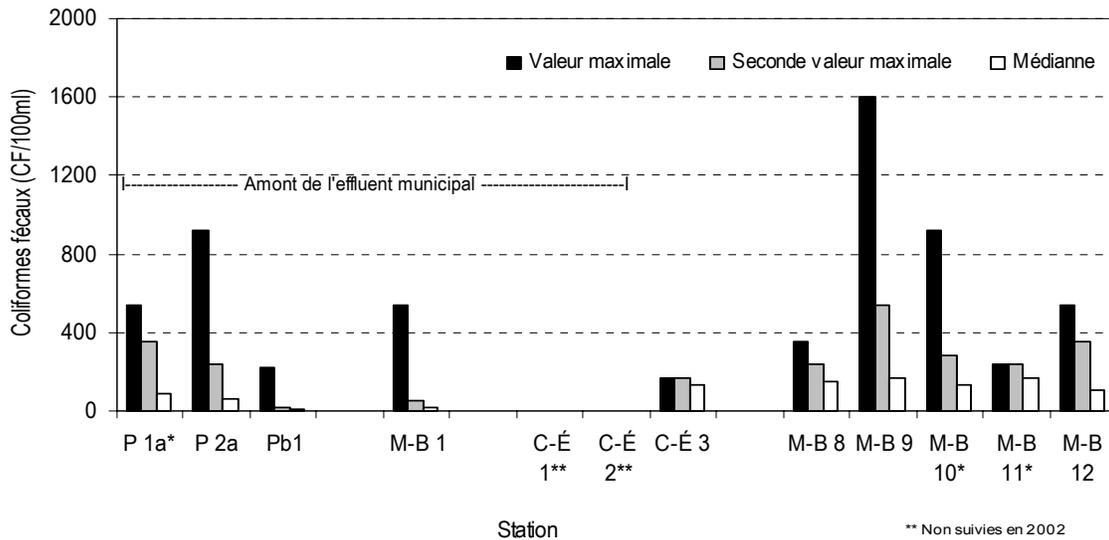
Graphique 2 : Variation spatiale des valeurs extrêmes de coliformes fécaux dans la rivière du Moulin à Baude (2002)

La variation de la concentration de coliformes fécaux entre les tournées d'échantillonnages de 2002 ne doit pas être négligée. Les épisodes de forte contamination bactérienne constituent des événements qui ont une incidence majeure sur les risques associés aux usages de l'eau. En ce sens, la médiane ne constitue pas un paramètre de dispersion permettant de représenter les résultats extrêmes d'une série de données. Ainsi, en examinant les stations en fonction des deux valeurs les plus élevées observées, l'effluent municipal n'apparaît pas comme une source de contamination importante (voir graphique 2). En effet, la station localisée immédiatement en aval de la sortie de l'effluent municipal (C-É 3) possède des valeurs extrêmes relativement basses variant très peu de la médiane. Quant aux autres stations, pour six d'entre elles une concentration de coliformes dépassant 400 CF/100 mL y fut relevée au cours de la période d'échantillonnages. De plus, les résultats de 1998 suggèrent que le cours d'eau de l'Église subit une contamination bactériologique en amont de l'effluent urbain. Les stations C-É 1 et C-É 2, suivies en 1998 seulement, présentent des concentrations de coliformes de l'ordre de 100 CF/100 mL comparativement à 130 CF/100 mL pour la valeur médiane de 2002 calculée à la station C-É 3.

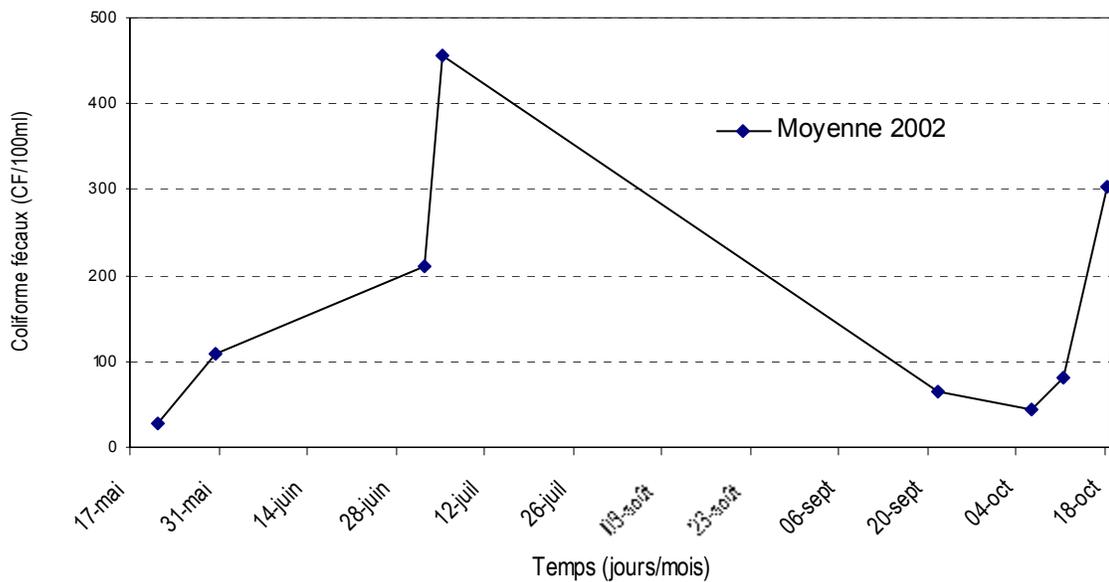
Graphique 3 : Variation temporelle de la concentration moyenne de coliformes fécaux de 10 stations d'échantillonnages de la rivière du Moulin à Baude (2002)

En ce qui a trait au débit de la rivière, sa valeur sera proportionnelle à l'effet de dilution que subiront les matières présentes dans l'eau. Théoriquement, la concentration de coliformes fécaux devrait augmenter lorsque le débit diminue (ex. durant les périodes d'étiage). Dans cette étude, puisque les valeurs de débit n'étaient pas disponibles, la fluctuation de ce paramètre fut estimée à l'aide du niveau de l'eau à un point précis où les berges étaient escarpées. Puisqu'à cet endroit l'eau de la rivière est restreinte par des berges stables, la variation du niveau de l'eau donne un aperçu de l'ampleur de l'effet de dilution (voir graphique 4). Les valeurs de concentration de coliformes élevées du mois de juillet ne peuvent être attribuables uniquement à la diminution du volume d'eau de la rivière puisqu'au mois d'octobre, pour un niveau d'eau semblable, les concentrations sont demeurées faibles.

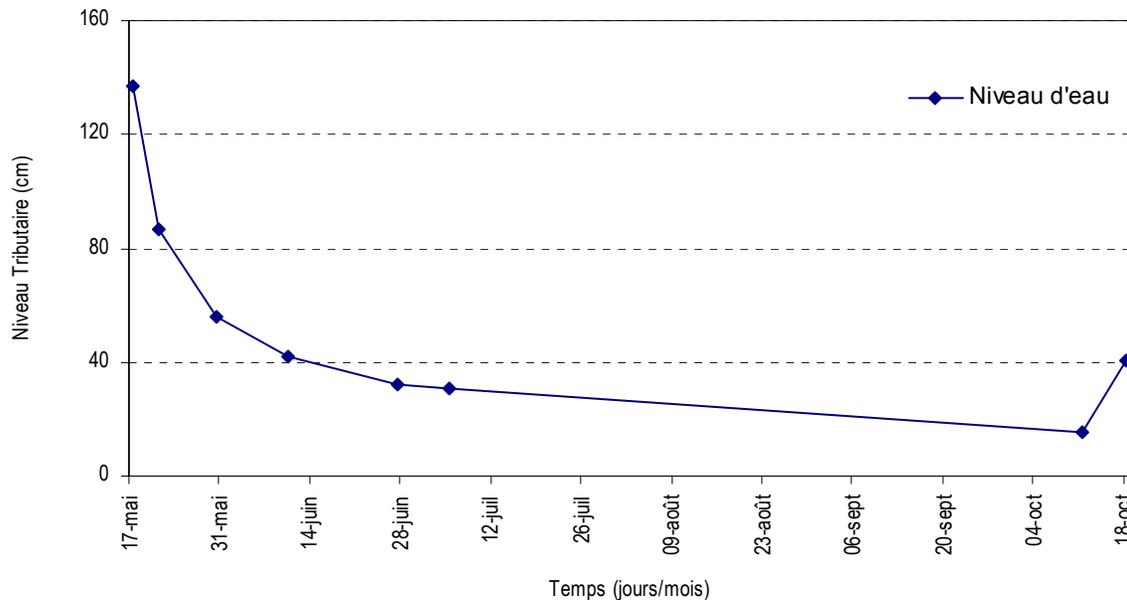
Graphique 4 : Variation temporelle du niveau de l'eau de la rivière du Moulin à Baude en 2002

Il est important de garder à l'esprit que l'effet de dilution, même lorsqu'il n'est pas observé, a tout de même lieu et doit être considéré dans l'interprétation des résultats exprimés en concentration. À ce sujet, il est à propos d'ouvrir une parenthèse sur la comparaison qui est faite entre les stations. Les volumes d'eau aux stations d'échantillonnages du cours d'eau de l'Église, de la rivière Pineault et de la portion amont de la rivière du Moulin à Baude ne peuvent être comparés à ceux des stations d'échantillonnages localisées en aval du point de rencontre de ces trois rivières (station M-B 8). Toutefois, il n'y a pas de patron observé de dilution amont / aval de la concentration de coliformes. Par exemple, le volume d'eau triple à partir du point de rencontre des trois cours d'eaux alors que la concentration de coliformes demeure du même ordre, voir plus élevée. Soulignons à cet égard que la principale section de la rivière Pineault et de la portion amont de la rivière du Moulin à Baude n'a pas été sujet à analyses; les stations d'échantillonnages y sont localisées aux points de naissance des rivières. Puisque la partie amont de la rivière du Moulin à Baude est en milieu forestier, il est probable qu'elle ne soit pas responsable de l'apport important en coliformes fécaux qui masque l'effet de dilution appréhendé. Une attention particulière devrait donc être portée à l'égard de la rivière Pineault où des activités agricoles sont présentes.

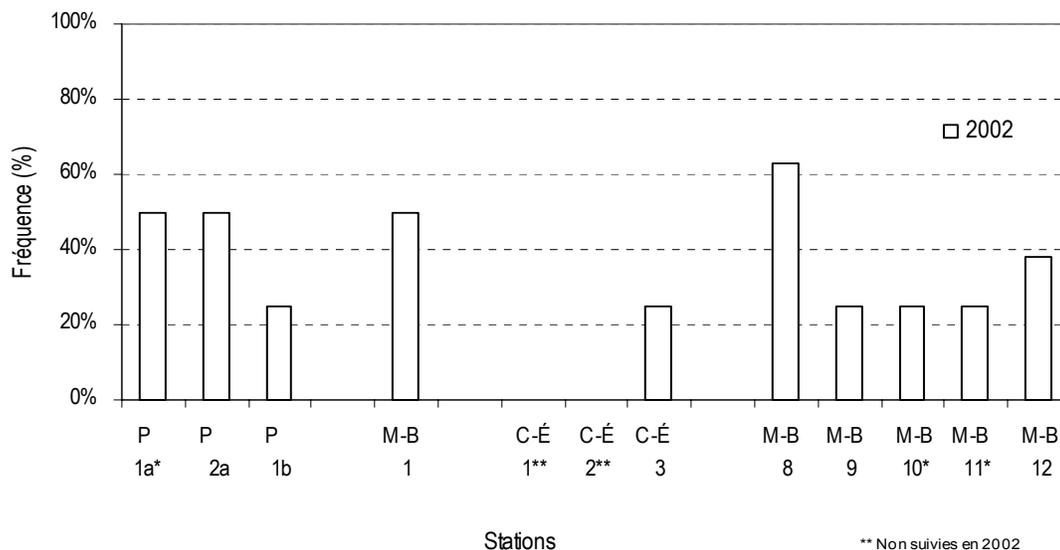
Graphique 5 : Variation spatiale de la fréquence de dépassement du critère de protection de la vie aquatique relatif au pH (2002)

Les valeurs de pH présent en 2002 indiquent que les eaux de la rivière sont à plusieurs endroits et à différents moments de la saison estivale d'une acidité supérieure au critère de protection de la vie aquatique (effet chronique). Cette variation spatiale et temporelle est présentée aux graphiques 5 et 6. Il est à noter cependant que le critère de protection de la vie aquatique n'est pas dépassé en 1998. L'acidité rencontrée dans les eaux de la rivière peut être attribuable à la composition végétale du bassin versant et à la nature géologique du sous-sol. Les tourbières et la litière des sols forestiers sont une source reconnue d'apport en acides organiques. De plus, le sous-sol du bassin versant est composé de roches granitiques où les carbonates sont rares, ce qui a pour conséquence de rendre les eaux de surface particulièrement sensibles à l'acidification. Ainsi, les faibles valeurs de pH des eaux de la rivière du Moulin à Baude sont probablement imputable à des facteurs naturels.

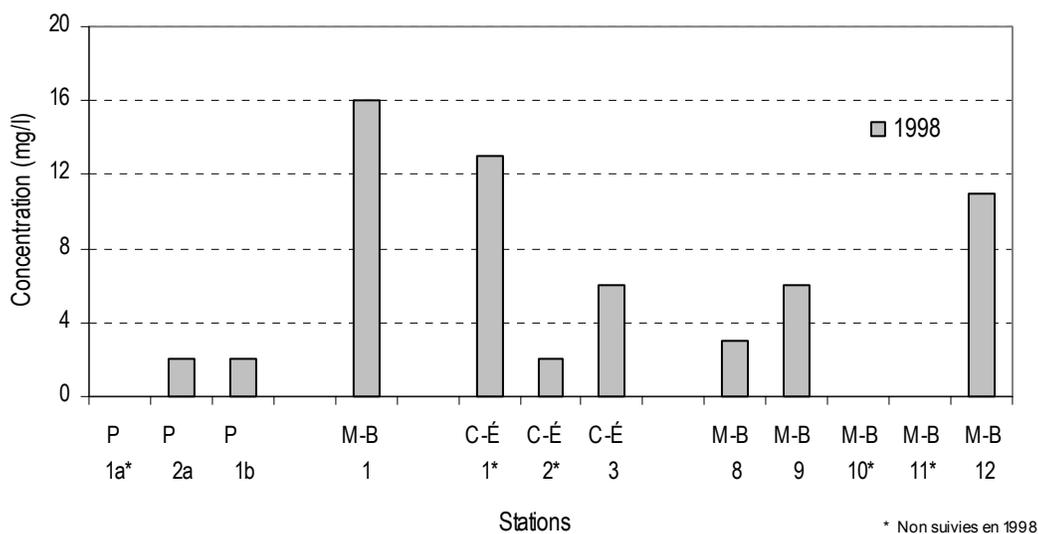
Graphique 7 : Variation spatiale des matières en suspensions dans la rivière du Moulin à Baude (1998)

La concentration de **matières en suspension (MES)** diffère selon la localisation des stations sur le bassin versant (voir graphique 7). Les plus hauts taux de MES observés se situent en amont de la rivière du Moulin à Baude et du cours d'eau de l'Église (M-B 1 et C-É 1). La rivière Pineault, pour sa part, contient relativement peu de MES. Une fois que la rivière Pineault et le cours d'eau de l'Église ont rejoint la rivière du Moulin à Baude, la concentration en MES devient faible. Par la suite, l'accroissement de ce paramètre vers l'embouchure de la rivière suggère qu'un phénomène augmente la charge de l'eau en matières solides dans ce secteur. À cet effet, l'érosion des berges est une hypothèse envisageable qui requiert une investigation sur le terrain.

Le critère de protection de la vie aquatique (chronique) établit que l'augmentation moyenne des MES ne doit pas dépasser 5 mg/L par rapport à la concentration naturelle. En ce sens, les eaux de la rivière du Moulin à Baude ont une concentration élevée de matières en suspension lorsqu'elles atteignent l'estuaire du Saint-Laurent. Une concentration de 11 mg/L de MES fut calculée pour la station M-B 12 localisée à l'embouchure de la rivière alors que la moyenne pour l'ensemble des stations est de 6,7 mg/L de MES.

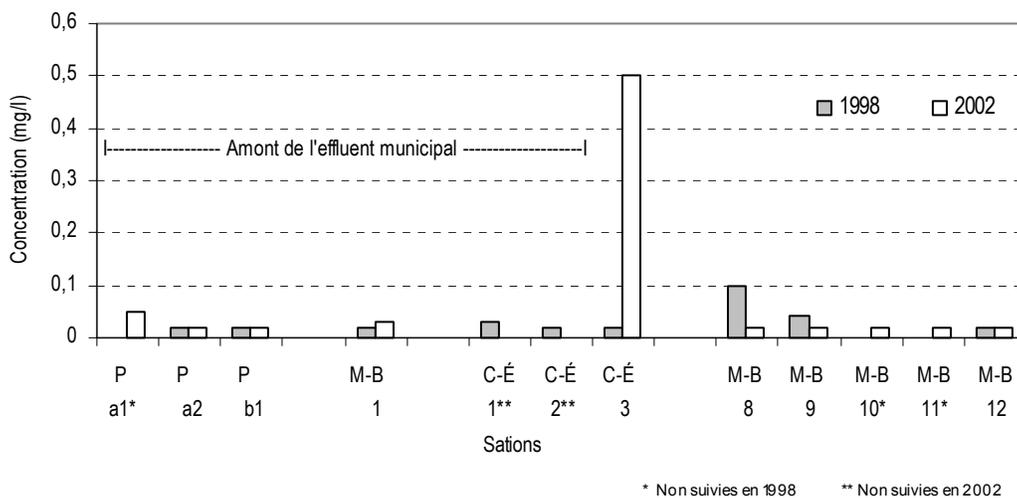
Graphique 10 : Variation spatiale de l'azote ammoniacal dans la rivière du Moulin à Baude (1998 et 2002)

Concernant l'**azote ammoniacal**, la variation de sa concentration est faible entre les stations et aucune valeur n'est préoccupante relativement aux critères de qualité des eaux. Cependant, la station aval de l'effluent municipal se démarque avec une concentration évaluée à 0,5 mg/L en 2002. Au-delà de cette valeur, des difficultés de traitement de l'eau potable sont observées (MENV, 2001). Il n'existe pas de critère fixe établi pour la protection de la vie aquatique; la toxicité de l'azote ammoniacal étant dépendante du pH et de la température. Dans les conditions sous lesquelles la valeur maximale d'azote ammoniacal fut déterminée, le critère de protection de la vie aquatique correspond à 1,86 mg/L.

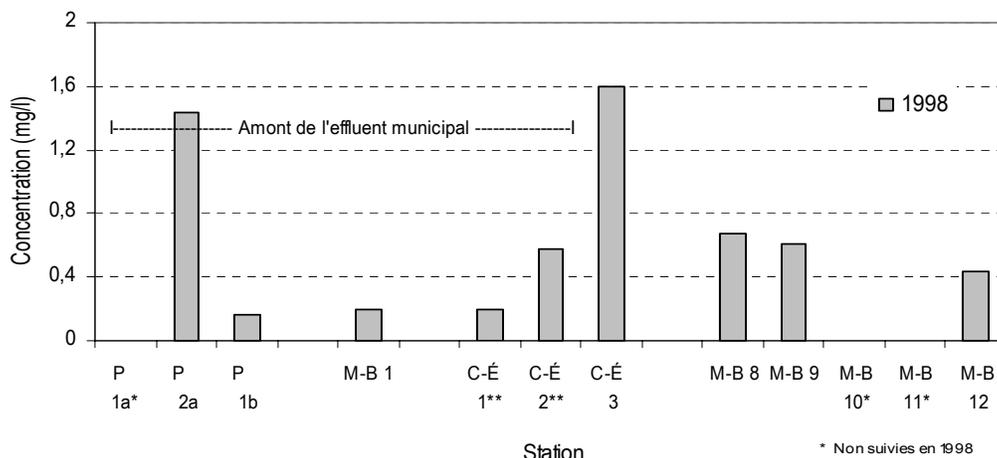
Graphique 11 : Variation spatiale de l'azote total dans la rivière du Moulin à Baude (1998)

Les concentrations d'**azote total** varient de 0,16 à 1,60 mg/L, les eaux de la station aval de l'effluent municipale ayant relevé la concentration maximale. La rivière Pineault présente aussi à l'un des sites d'échantillonnages une valeur relativement élevée (1,43 mg/L). Il n'y a pas de critère de qualité des eaux de surface établi par le MENV pour ce descripteur, mais une valeur supérieure à 1 mg/L est considérée comme un indice de surfertilisation du milieu (Hébert et Légaré, 2000).

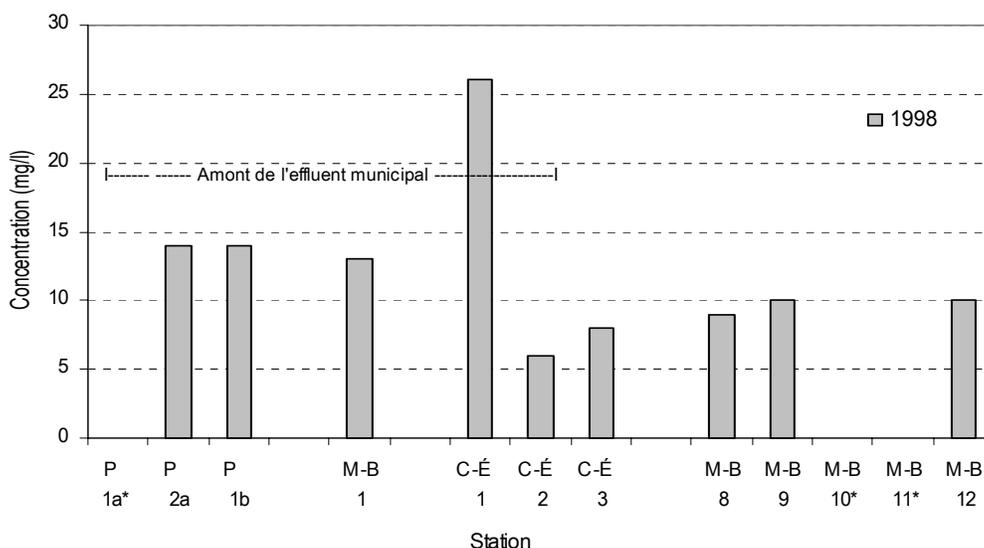
Graphique 12 : Variation spatiale de la demande chimique en oxygène (DCO) dans la rivière du Moulin à Baude (1998)

qualité des eaux de surface pour ce paramètre, mais il fournit un indice de pollution permettant de comparer la qualité de l'eau aux différentes stations. En ce sens, les résultats indiquent que le cours d'eau de l'Église était déjà pollué avant que l'effluent municipal y déverse ses eaux.

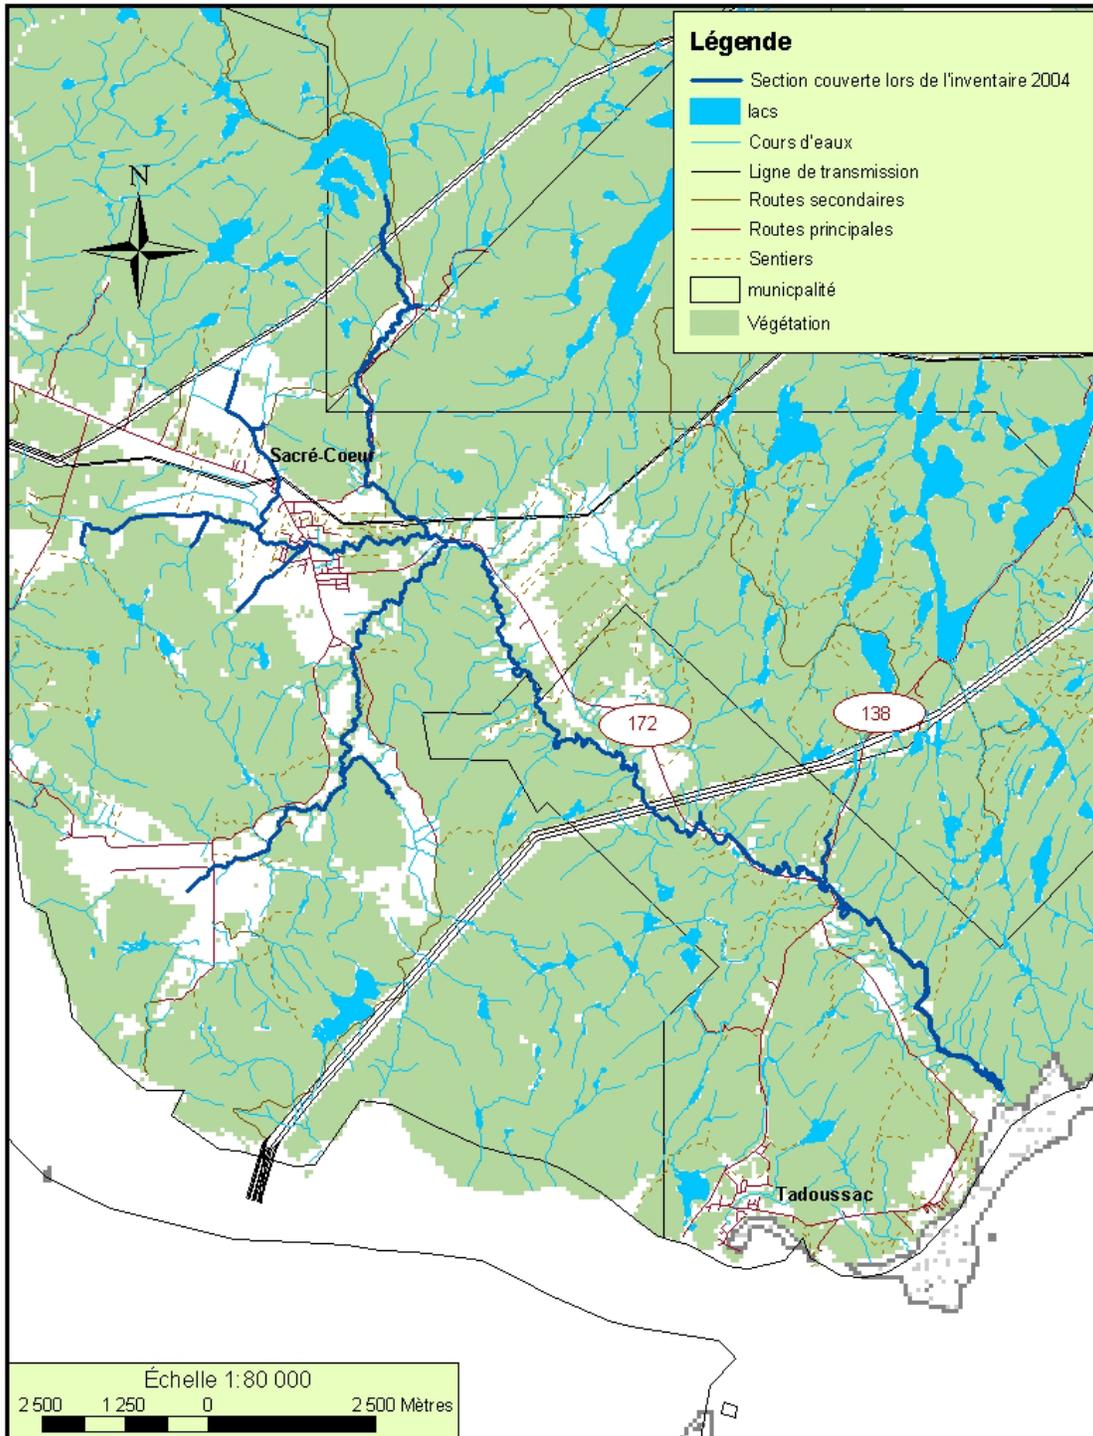
Carte 4 : Sections des eaux de surfaces du bassin versant de la rivière du Moulin à Baude ayant été caractérisées lors de travaux de terrain de 2004

La sortie sur le terrain s'est déroulée du 28 juin au 9 juillet 2004 dans le but de caractériser la rivière du Moulin à Baude, la rivière Pineault et le cours d'eau de l'Église. Ce travail s'est effectué en remontant la rivière du Moulin à Baude du barrage jusqu'à la rencontre de la rivière Pineault et du cours d'eau de l'Église. Par la suite, ces deux cours d'eau ont été parcourus de leur embouchure jusqu'à ce que le débit de la rivière soit faible. La carte 4 présente les portions de rivières qui ont été caractérisées. Aussi, des tronçons représentant des portions de rivière homogène selon les paramètres étudiés ont été définis sur le terrain et caractérisés (voir cartes 5, 6 et 7). Les principales problématiques observées ont été localisées au GPS (Global Positioning System ou système de positionnement à l'échelle mondiale) au moment de la caractérisation.

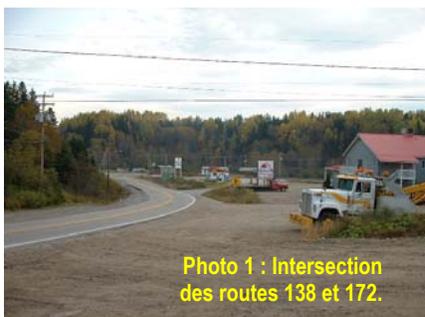
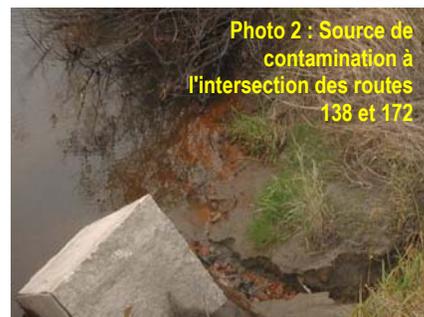
Les quelques maisons, le restaurant, la station d'essence et le salon de quilles localisés près de l'intersection des routes 138 et 172 sont les seules habitations localisées directement en bordure de la rivière du moulin à Baude. À cet endroit, plusieurs indices tendent à se questionner sur l'efficacité ou même la présence d'installations septiques : tuyaux non compatibles avec un système de traitement de type fosse septique avec champs d'épuration, odeur d'égout prononcé, ruissellement souterrain contenant des hydrocarbures, etc. (voir photo 1 et 2)

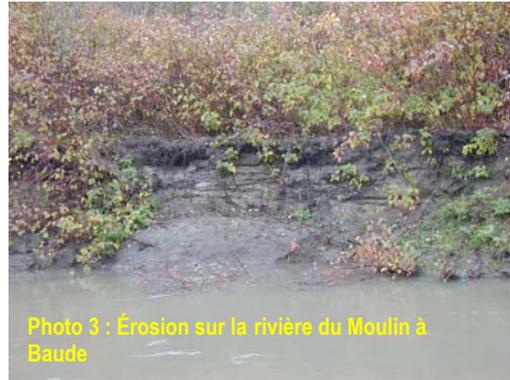
L'érosion que subissent les berges de la rivière du Moulin à Baude est un phénomène naturel ayant pour conséquence d'accroître la turbidité des eaux de surface (voir photo 3). C'est ce qui explique en partie la coloration brunâtre peu invitante de la rivière (voir photo 4). Il est aussi probable que la quantité de carbone organique dissous (COD) soit élevée et qu'elle contribue à accentuer cette couleur. Il est en effet typique des eaux de surfaces situées sur le bouclier canadien et/ou en contact avec des milieux riches en acide humique (tourbière et pessière) de présenter des concentrations élevées de COD. Il est inutile et peu souhaitable d'effectuer des travaux de stabilisations des berges visant à améliorer la qualité esthétique de l'eau de la rivière par une réduction de la turbidité. En effet, les berges des rivières et des ruisseaux étudiés en 2004 se sont avérées être pratiquement toutes recouvertes de végétation. De plus, les phénomènes d'érosion de forte intensité observés suggèrent que la bande riveraine de végétation ne peut pas, à elle seule, prémunir contre l'érosion des berges de la rivière du Moulin à Baude. Seules des techniques de stabilisation impliquant des enrochements pourraient solutionner la problématique. Toutefois, les enrochements sont dispendieux à mettre en place et occasionnent des impacts négatifs importants sur l'environnement. Il est par conséquent préférable de n'utiliser cette technique que dans les situations où des infrastructures risquent d'être endommagées par l'érosion des berges.

Photo 3 : Érosion sur la rivière du Moulin à Baude

De plus, la majorité des embâcles observés sont le résultat du détachement de la berge et non leur cause; il y a donc peu d'intérêt à effectuer le démantèlement de ces derniers. D'autre part, les embâcles ne constituent pas des barrières à la libre circulation de la faune, alors que les activités de plaisance, qui pourraient être affectées par les embâcles, n'ont actuellement pas lieu sur les eaux de la rivière et il serait surprenant que le démantèlement des embâcles y change quoi que ce soit.

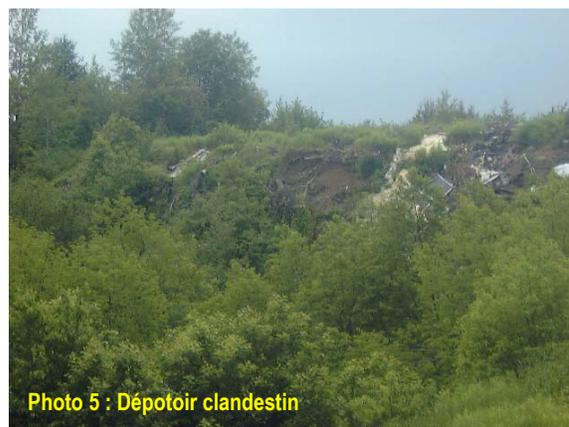
Sur l'ensemble des rivières et des ruisseaux qui ont été étudiés lors des travaux terrain, divers déchets ont été observés dans les cours d'eau ou sur leur berge. Il s'agit principalement de pneus et de résidus de construction. Sur une section du cours d'eau de l'Église, la densité et la diversité des déchets sont telles qu'un nettoyage s'impose. De plus, sur ce tronçon de rivière, un dépotoir clandestin se retrouve non loin des berges de la rivière (voir photo 5). Ainsi, les travaux de nettoyage de la rivière devraient être associés à ceux du dépotoir. D'un point de vue technique, les travaux sont facilement envisageables du fait que le parcours du cours d'eau de l'Église, dans la portion qui doit être nettoyée, n'est qu'à quelques mètres de celui qu'emprunte un sentier de VTT.

Photo 5 : Dépotoir clandestin

Des sections de la rivière Pineault et du Moulin à Baude où la présence de pneus est particulièrement importante, auraient aussi avantage à être nettoyées. Dans l'immédiat cependant, les efforts devront être concentrés sur la section du cours d'eau de l'Église et concernant le dépotoir clandestin décrit précédemment.

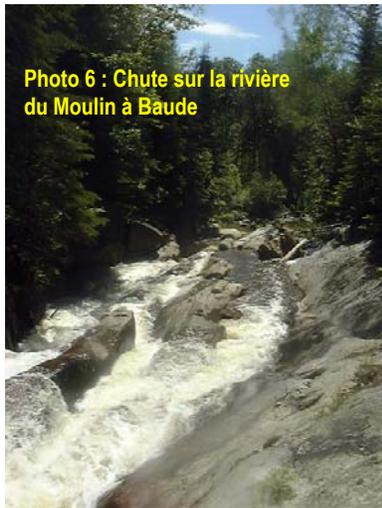
Photo 6 : Chute sur la rivière du Moulin à Baude

En effet, les habitats propices à l'omble de fontaine se retrouvent en majorité en amont d'une chute infranchissable (photo 6), dans des ruisseaux ne pouvant pas soutenir un très grand effectif de truites ni une importante pression de pêche. Quant à la partie aval de la chute infranchissable, exception faite d'un ruisseau et de la rivière Lapointe, les caractéristiques du lit de la rivière (sable) et l'absence de seuil ou de cascades limitent les opportunités pour l'établissement de l'omble de fontaine. Il est à souligner cependant que l'un des ponceaux de la route 138 devrait être réaménagé afin que celui-ci ne restreigne plus la circulation de l'omble de fontaine.

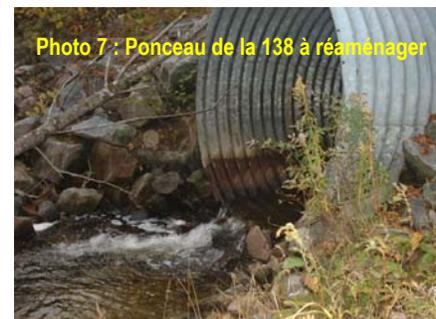
Photo 7 : Ponceau de la 138 à réaménager
