## 1.0 LOCALISATION GÉNÉRALE DU SITE

## 2.0 DESCRIPTION DU MILIEU BIOPHYSIQUE

## CARACTÉRISATION DES HABITATS LITTORAUX -BAIE ET RIVIÈRE DE LA TRINITÉ-

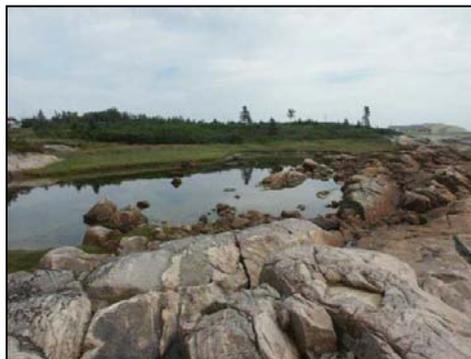
À marée basse, une batture s'étend d'une extrémité à l'autre de la baie. La nature du substrat varie de façon importante. À l'est de la baie, on retrouve principalement du gravier sableux et la roche-mère émerge à différents endroits. Un affleurement rocheux a permis la création d'une petite marelle alimentée en eau salée seulement lors des grandes marées (photo 20.1). Cependant, le substrat est de type vase sableuse dans certains secteurs. Les cayes à Joncas, situées à l'est du quai fédéral, sont accessibles à marée basse et totalement exemptes de végétation arbustive et arborescente (figure 20.1). À l'embouchure de la rivière de la Trinité et à l'ouest de celle-ci, des blocs glaciels sont dispersés sur environ 400 mètres de la batture créant ainsi une diversité d'habitats intéressants (figure 20.1). Par la suite, une plage sablonneuse s'étend jusqu'à la pointe à Poulin. Enfin, pratiquement toute la portion de la baie située au-dessus des hautes-eaux est composée de sable.

**Photo 20.1 :** marelle à l'est de la baie

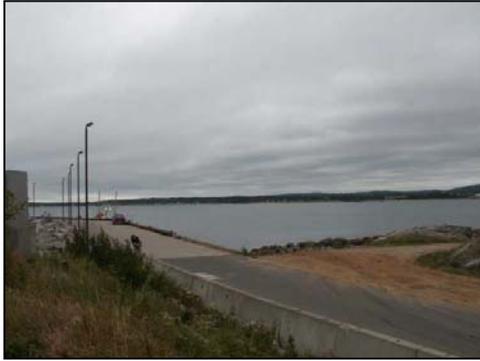
**Photo 20.4 :** *quai fédéral*

- Installer des infrastructures d'accueil adéquates, un gazébo, une poubelle, des panneaux d'interprétation et de sensibilisation. Différents thèmes pourraient être abordés, dont l'histoire des sites, la pêche à la truite de mer, le rôle de la végétation dans la stabilisation des berges et les impacts négatifs du piétinement.
- Réaménager la mise à l'eau du quai fédéral.
- Développer un sentier se rendant jusqu'au quai.

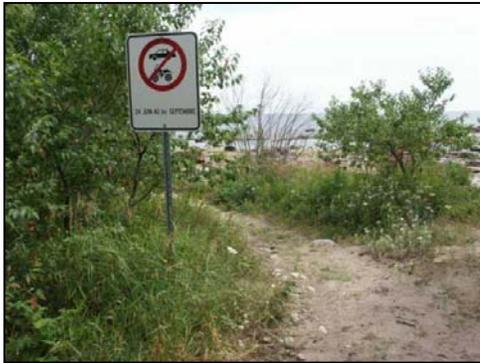
**Photo 20.6 :** *accès à la baie*

Trois sites offrant une vue sur le Saint-Laurent sont accessibles par la route 138, soit le quai fédéral (photo 20.4), le stationnement de l'église qui inclut une halte roulière (photo 20.5) et le Centre national des naufrages du Saint-Laurent qui possède aussi une aire de stationnement (figure 20.1). Il est à souligner que des panneaux restreignant la circulation en VTT sont aménagés à ces endroits (photo 20.6).

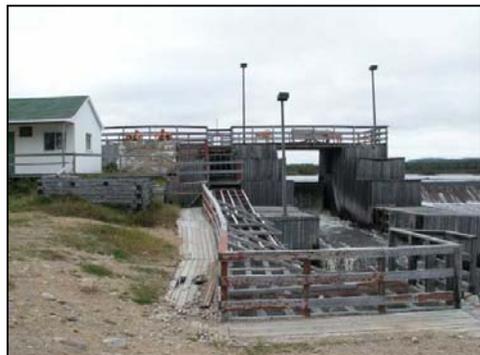
Aux abords de la rivière de la Trinité, une aire de stationnement pour une trentaine de véhicules permet aux visiteurs de faire un arrêt pour visiter la passe migratoire, le poste de comptage et le barrage (photo 20.7 et figure 20.1). Un sentier plus ou moins aménagé avec des tables de pique-nique mène aux fosses à saumon localisées sur la rive est.

**Photo 20.7 :** *passe migratoire*

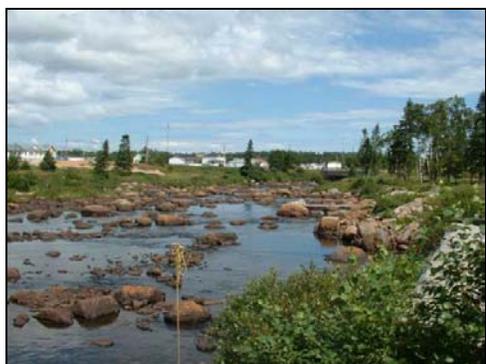
**Photo 20.8** : aval du sanctuaire de la rivière de la Trinité

soit la rive ouest du quai fédéral, le rocher de la Pointe à Poulin et l'embouchure de la rivière de la Trinité. La portion de la rivière en aval du barrage est divisée en deux sections et la pêche est contingentée dans l'un des secteurs (tableau 20.2). Cependant, la pêche est interdite dans le sanctuaire qui est situé en amont au niveau du barrage. (photo 20.8).

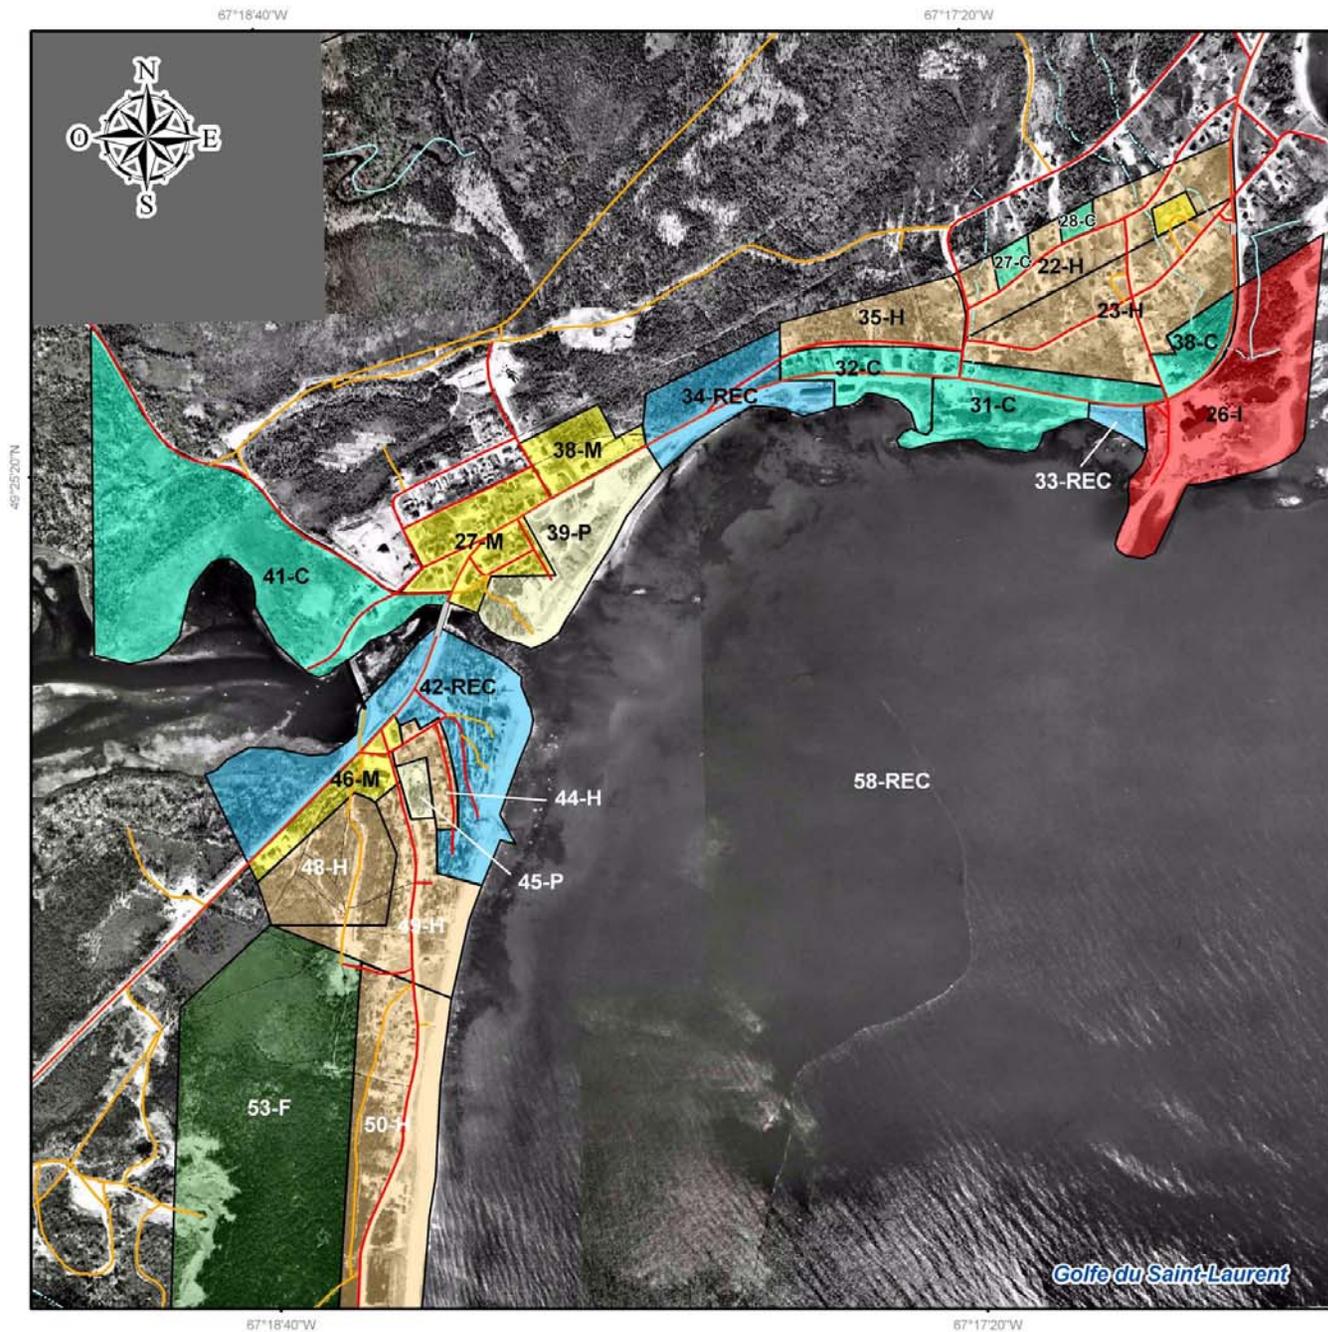
**FIGURE 20.2**  
**Vue générale et**  
**composantes de l'habitat**  
**- Tenure et zonage -**

Ailleurs, le territoire est principalement zoné « commercial et service » ou « habitation ». Seules les rives dans le secteur du quai fédéral sont sous une affectation industrielle (26-I). Finalement, le zonage des berges à l'est de la rivière de la Trinité est « public et institutionnel » (39-P) (figure 20.2).

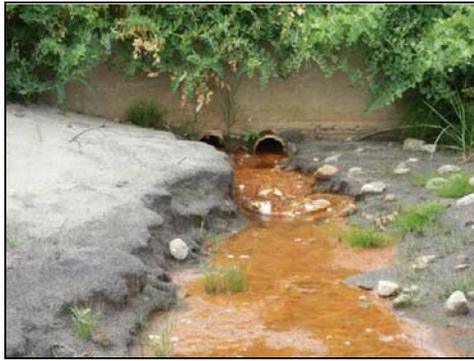
Un émissaire se déverse dans la baie à l'est de l'embouchure de la rivière de la Trinité au niveau d'un centre d'hébergement pour personnes âgées (photo 20.9). Les eaux rejetées proviendraient de l'écoulement d'eau de pluie ferreuse, d'où la couleur orangée.

**Photo 20.9 :** *émissaire*

- Améliorer le traitement des eaux usées.
- Enlever les tiges de métal de l'ancienne centrale électrique car ils sont non sécuritaires. Évaluer la possibilité d'effectuer un aménagement pour camoufler la structure tout en vérifiant les normes environnementales à respecter.

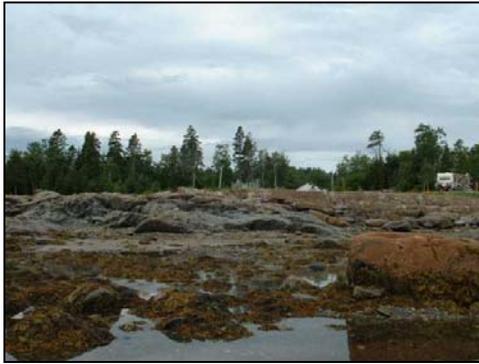
Près des enrochements se trouve l'ancienne fondation en béton d'une petite centrale électrique. L'aspect visuel de la structure ne cadre pas avec le paysage environnant et l'armature en acier représente un risque de blessure (photo 20.10). Toutefois, les murets

de béton toujours présents protègent la rive contre l'érosion, comme en font foi les signes d'érosion observés immédiatement à l'est de la structure. Une seconde structure de béton, un ancien brise-lame, se trouve adjacente au quai fédéral (photo 20.11 et figure 20.1). Ces installations désuètes représentent une perte d'habitat pour le poisson.

**Photo 20.10** : fondation d'une ancienne centrale électrique

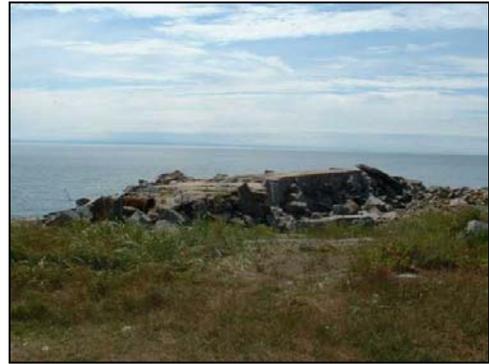
**Photo 20.11** : ancien brise-lame

- Encourager la réalisation d'un projet de compensation sur l'habitat du poisson visant le démantèlement de l'ancien brise-lame localisé à l'est du quai fédéral.
