PORTRAIT DES PLAGES DE LA RIVE NORD DE L'ESTUAIRE, Inventaire des problématiques et recommandations

Comité ZIP de la rive nord de l'estuaire
Octobre 2009

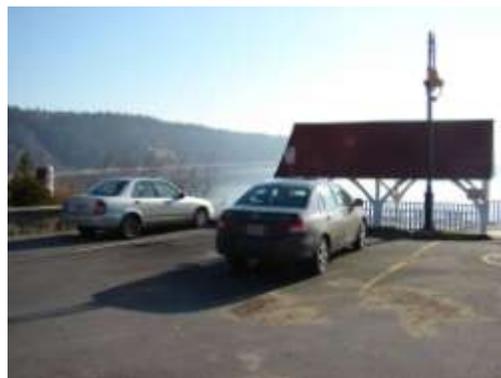
Photo 1 : Stationnement au bord de la plage

On retrouve trois endroits où le stationnement est permis à proximité de la plage. Deux zones de stationnement sont aménagées sur la rue Bord-de-l'eau, dont une dotée de parc- mètres, qui peuvent contenir en tout près de 20 véhicules (*cf. photo 1*). Également, un très grand stationnement payant, opéré par la Municipalité pour la durée de la saison touristique, est aménagé dans la cale sèche, laquelle est située le long de la rue de la Cale Sèche.

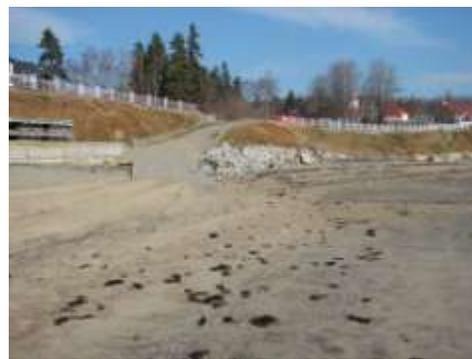
Photo 5 : Mise à l'eau en arrière plan

La plage du village s'étire entre la marina à l'ouest et la pointe Rouge à l'est. Elle est composée de sable, une batture assez large se découvre à marée basse. Le haut de plage est en partie artificialisé. Il se caractérise par un talus sableux recouvert d'herbacées parsemé de quelques arbres et arbustes. Vers l'est, le talus devient beaucoup plus haut et abrupte avec notamment des traces de glissement de terrain. Ce talus fait l'objet d'une protection à sa base sous forme de mur de béton et d'empierrements sur une grande partie de la plage. La pente de la plage est faible à nulle pour la section située à l'est de la rampe de mise à l'eau, alors qu'elle est un peu plus prononcée à l'ouest de la rampe de mise à l'eau (cf. photo 5).

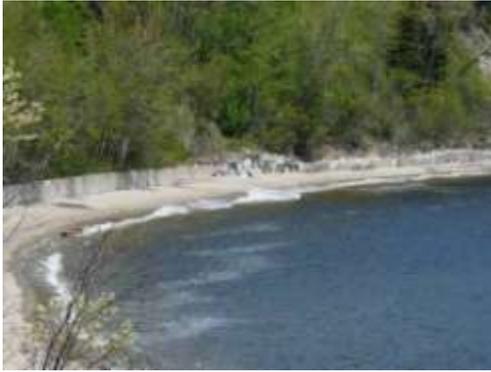
Photo 6 : Mur de protection en béton à l'est

A l'ouest, on trouve la marina de Tadoussac ainsi que des pontons servant à l'embarquement des excursionnistes qui partent observer les baleines en zodiac (cf. photo 7). A l'est, des murs de protection en béton sont présents sur le haut de plage. Des panneaux de sensibilisation sur les phoques et les mammifères marins sont installés au niveau des accès à la plage (cf. photo 4) et à la marina.

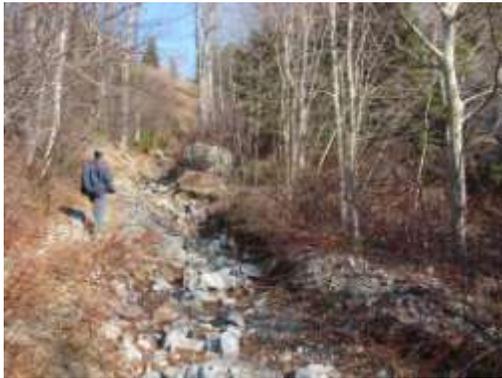
Photo 2 : Sentier de la Maison des Dunes donnant sur la plage

Un sentier pédestre permet d'accéder à la plage à proximité de la Maison des Dunes. Il a une longueur d'environ 500 mètres pour une largeur de 2 à 3 mètres (cf. photo 2). Il est équipé de deux escaliers et de bancs (cf. photo 3). Le sentier aménagé partant de la Maison des Dunes est actuellement fermé ce qui en explique son état. Il a été détruit par des intempéries et

attend d'être refait. Un autre sentier peut être emprunté pour descendre à la plage, le départ se situe à l'ouest du belvédère installé sur la dune mais cet accès n'est pas signalé.

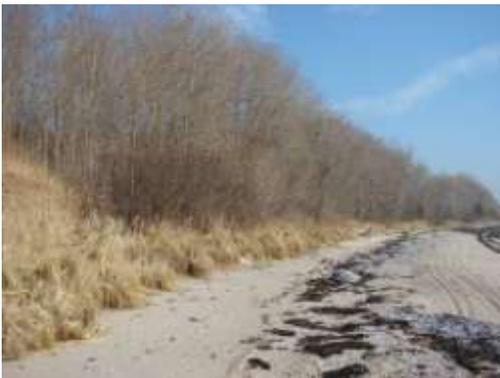
Photo 3 : Plage

Le sentier débouche sur une petite plage de sable. Le haut de plage est caractérisé par un talus abrupt d'une dizaine de mètres de hauteur. Ce talus est composé essentiellement de feuillus et d'herbacées (*cf. photo 3*). La pente de la plage au dessus de la ligne des hautes eaux est moyenne, la batture est très large et possède une grande densité de blocs glaciels (*cf. photo 4*). La plage est très étroite en pleine mer de vives eaux.

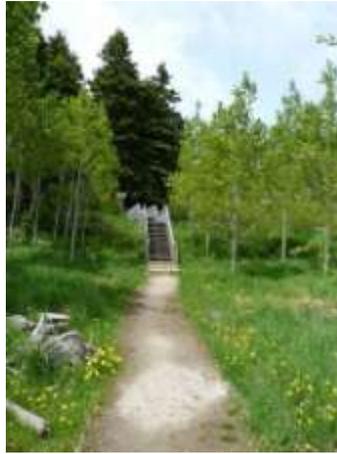
Photo 2 : Escaliers en bois et chemin d'accès

Des escaliers en bois (Cf. photo 2) permettent de descendre, puis une passerelle et un pont suspendu (Cf. photo 3) permettent de franchir la rivière du Sault aux moutons pour arriver à la plage. L'environnement végétal se compose de grands arbres et d'une strate herbacée.

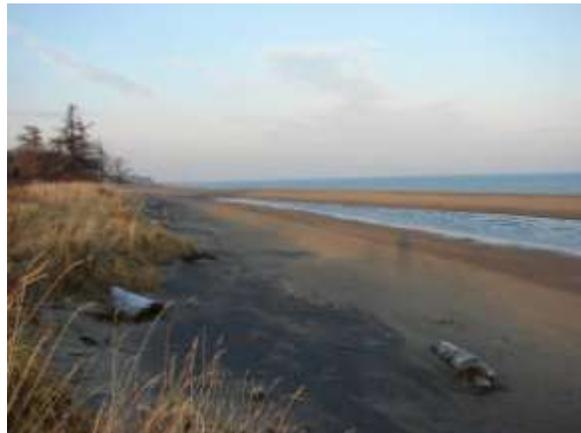
Photo 6 : Cuvette remplie d'eau à marée basse

La plage de la pointe au Boisvert est une très longue plage de sable, prolongée par une immense batture à marée basse (cf. photo 5 et 8). Le haut de plage est caractérisé par une micro falaise dunaire colonisée par les herbacées (cf. photo 7). Quelques segments du haut de plage sont enrochés. Vers l'est, la plage est un peu plus large et une cuvette dans laquelle l'eau subsiste à marée basse est présente (cf. photo 6).

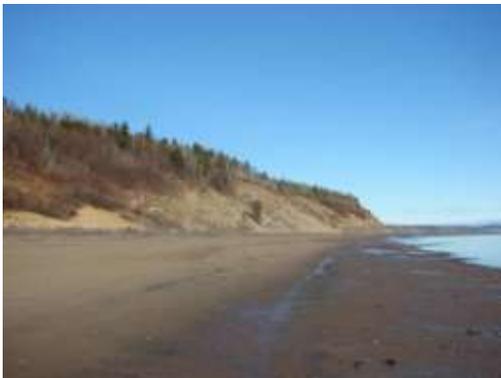
Photo 3 : Haut de plage

La pointe des Fortins est une barre sableuse qui s'étire sur la rive gauche de l'embouchure de la rivière de Portneuf. Le substrat est composé de sable. À marée basse, on observe une large batture. Le haut de plage se caractérise vers l'est par un haut talus sableux et boisé (cf. photo 3). On y observe des glissements de terrain. La partie ouest est constituée d'une microfalaise de sable et d'une strate herbacée. La pente de la plage est faible pour la section au-dessus des hautes mers alors que l'estran à une pente moyenne (photo 4).

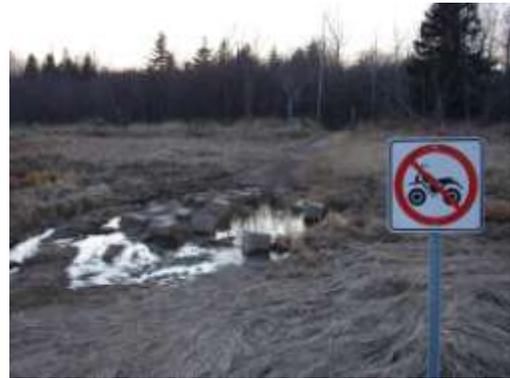
Photo 3 : Sentier

Pour accéder à la plage, il faut emprunter à pied un escalier puis un sentier public d'un mètre de large et d'environ 100 mètres de long. Ce chemin est gazonné au niveau de l'entrée, boisé le long du sentier et marécageux en bas du sentier. La fin du sentier est aménagée avec un revêtement de sable qui passe à travers les marais et les dunes. La pente est nulle du début à la fin, mais moyenne sur la partie aménagée. L'accessibilité est facile à l'exception du début de la partie non-aménagée où il faut traverser une zone humide où il y a quelques blocs de béton largement espacés (cf. photo 3).

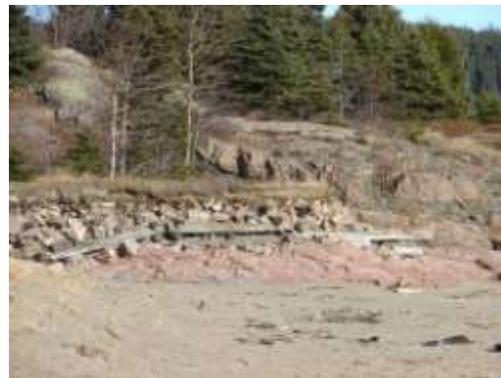
Photo 5 : Haut de plage

La plage de l'aire de repos est petite. Elle est entourée de pointes rocheuses. À marée basse, il y a quelques affleurements de la roche mère (cf. photo 4). Le haut de plage, parsemé d'une végétation herbacée, est en partie enroché et maintenu par un empilement de bois morts (cf. photo 5). La pente de la plage est forte.

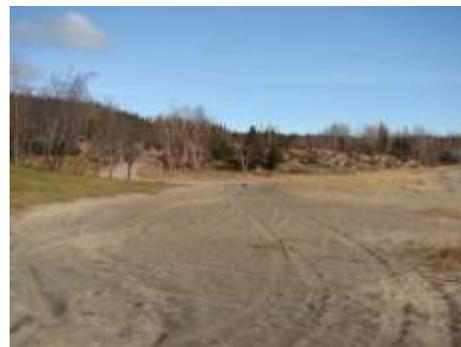
Photo 2 : Ancien stationnement en contrebas du camping

Un stationnement public se situe à l'est du poste d'accueil du camping (cf. photo 1). Un ancien stationnement se trouve en contrebas du camping au bord de la plage. Ce secteur est interdit d'accès aux véhicules, sauf de façon exceptionnelle pour les personnes à mobilité réduite depuis mai 2009 (cf. photo 2).

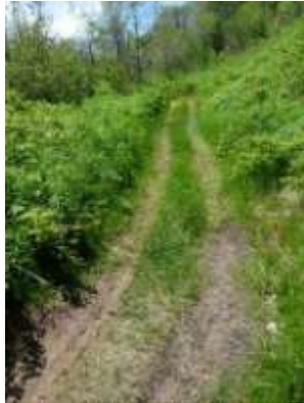
Photo 2 : Passage emprunté pour l'accès à la plage

Un chemin de sable de 1,5 à 2 mètres de large et d'environ 20 mètres de long descend à la plage. Il est marqué par des traces de VTT et bordé d'herbacées et d'arbres (cf. photo 2). La pente est moyenne et l'accessibilité est facile (cf. photo 3).

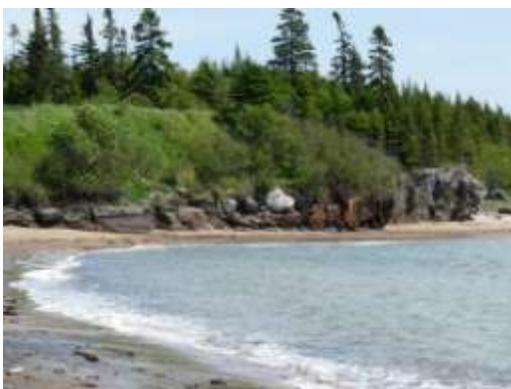
Photo 9 : Falaise sur le haut de plage

Le haut de plage est caractérisé par la présence d'un boisé mixte et d'herbacées. À l'est, une falaise est surplombée par un plateau utilisé pour le camping sauvage. En bas de la falaise, le haut de plage est caractérisé par une zone humide composée d'un étang et de végétation aquatique (*cf. photo 9 et 10*). De part et d'autre, il y a présence d'élyme des sables et de gesse maritime. La pente de la plage au dessus de la ligne des hautes eaux est moyenne.

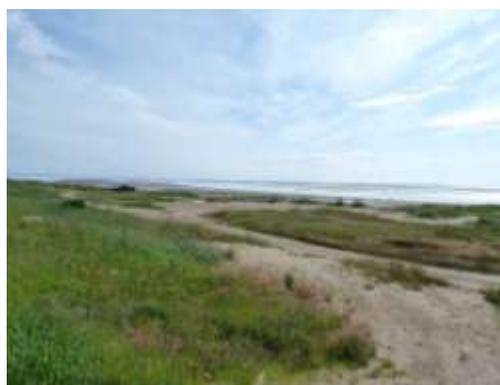
Photo 4 : Multiples d'accès et haut de plage dénudé par le passage répété des VTT

Il existe plusieurs accès, le principal à une longueur de 15 mètres avec 5 mètres de large. A proximité de cet accès, un escalier permet de descendre le talus. D'autres petits accès descendent le talus, et ne sont pas aménagés. Le revêtement est fait de sable et gravier pour l'accès principal et gazon mis à nu pour les autres accès (*cf. photo 4*).

Problèmes identifiés	Objectifs	Actions proposées
Multitude d'accès à la plage (nombreuses pistes de VTT) au niveau de l'accès 2. Barrière en bois détruite au niveau de l'accès 1	Baliser les accès à la plage	- Délimiter un accès pour les VTT et un pour les piétons et supprimer les autres accès. - Délimiter une aire de stationnement au niveau de l'accès 2 pour les voitures afin qu'elles ne se stationnent pas sur la plage.
Érosion / piétinement surtout au niveau de l'accès 2 et sur le haut de plage	Restaurer le milieu	- Revégétaliser les zones dénudées.
Présence de déchets en quantité au niveau des accès et sur la plage	Maintenir une plage propre	- Organiser un nettoyage de la plage et de ses abords - Installer des poubelles au niveau des accès

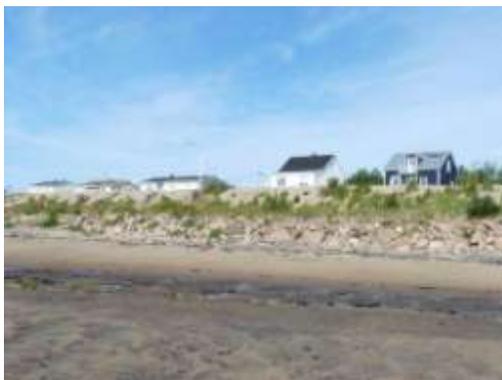
Photo 8 : Enrochement à l'est

La plage de Pessamit est une longue plage de sable délimitée à l'ouest par une flèche littorale composée de dunes sablonneuses et qui s'étend vers l'est (cf. photo 6). De très larges battures sablonneuses la prolongent à marée basse (cf. photo 7). Le haut de plage est caractérisé par des dunes avec de l'élymes des sables à l'ouest (cf. photo 9) et un boisé à l'est. Une partie est enrochée au niveau des dernières maisons à l'est (cf. photo 8). Il n'y a aucun aménagement ni équipement de sensibilisation.

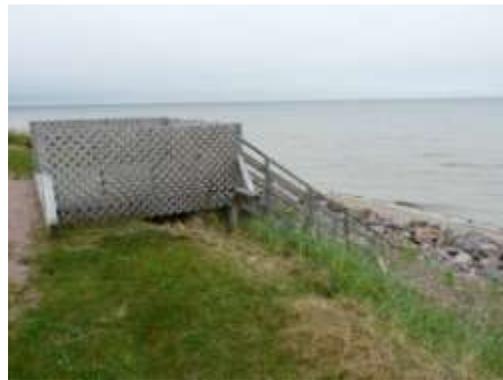
Photo 13 : Ancien escalier hors d'usage à cause de l'érosion

Des escaliers en bois menant autrefois à la plage sont fermés due à l'érosion des berges à cet endroit (*cf. photo 13*).

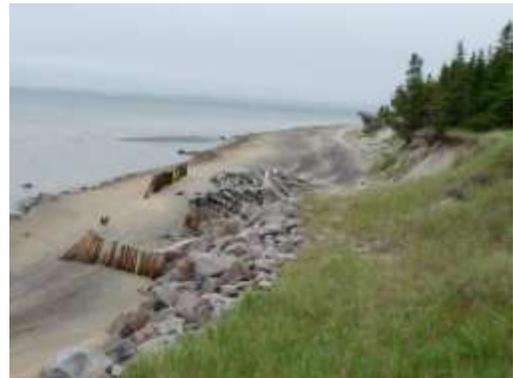
Photo 16 : Plage au niveau de la Pointe du bout

Au niveau des bâtiments d'accueil et du premier stationnement, le haut de la plage est enroché. On note la présence de structures en bois pour lutter contre l'érosion des berges (cf. photo 16). L'état de ses structures montre la difficulté à lutter contre ce phénomène.

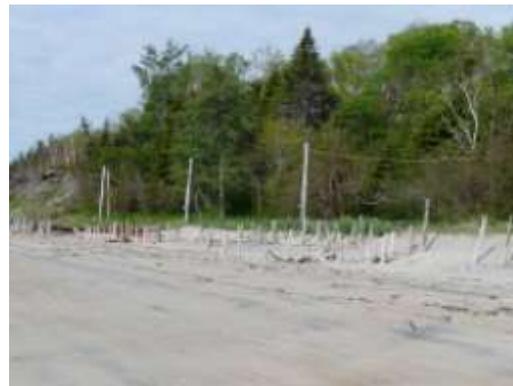
Photo 4 : Structures d'épis en bois

Au fond de la baie, il y a une grande plage sableuse avec une pente moyenne sous la ligne des hautes eaux et faible au-dessus (cf. *photo 3*). Le haut de plage est constitué d'une falaise qui s'érode vers l'ouest, d'un bois mixte au centre et vers l'est, une bande végétalisée avec des feuillus en arrière. De plus, des épis de bois ont été mis sur la batture et le haut de la plage afin de contrer l'érosion des berges (cf. *photo 4*).

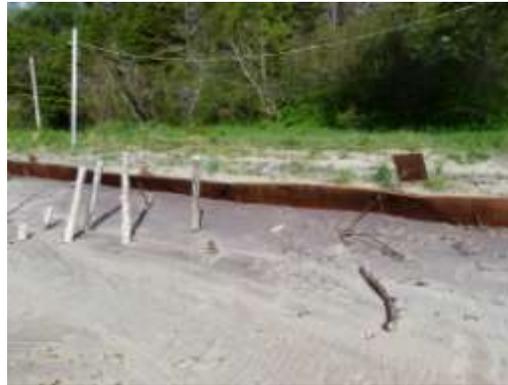
Photo 6 : Palissade de métal

sont présentes sur des emplacements de camping numérotés (20 emplacements en tout sur le haut de la plage). Un panneau indique que la plage est un site du sentier maritime et un autre informe de l'interdiction de cueillette de mollusques pour cause de contamination. Une palissade de métal et des poteaux rouillés sont aussi observés vers l'ouest (cf. photo 6).

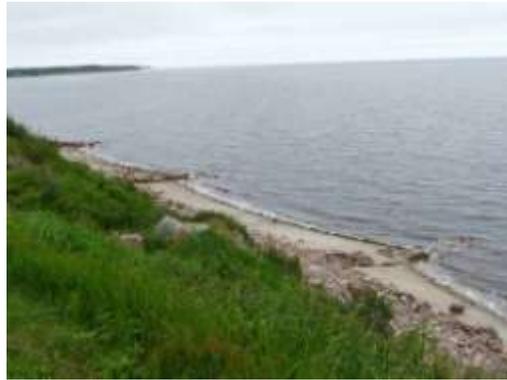
Photo 5 : Épis rocheux

- Cette longue plage de sable fin est située à proximité du camping de la rive (cf. photo 4). Une butte abrupte caractérise le haut de la plage qui est colonisé par une végétation de hautes herbacées et d'arbres. De plus, le haut de la plage est enroché afin de contrer l'érosion des berges. On retrouve aussi sur la plage quelques épis de bois et plusieurs épis rocheux (cf. photo 5).

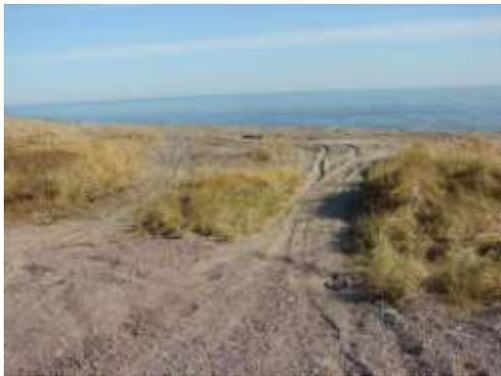
Photo 7 : Érosion de la végétation

Problèmes identifiés	Objectifs	Actions proposées
Pas de sentiers balisés et nombreux accès développés par le piétinement et causant de l'érosion. Des traces de VTT sont visibles sur chacun des sentiers (<i>photo 7 et 8</i>)	Réduire les accès Baliser les sentiers d'accès afin de limiter l'érosion Restaurer le milieu	- Limiter les accès à un de chaque côté du quai - Baliser les sentiers choisis - Fermer et revégétaliser les autres sentiers
Quelques déchets	Maintenir une plage propre	- Installer une poubelle au niveau du stationnement du bas
Présence de feu de camps	Conserver des plages de qualité	- Installer un barbecue sur l'aire de pique-nique
Passage des VTT	Minimiser le passage des VTT sur la plage	- voir la fiche action en annexe

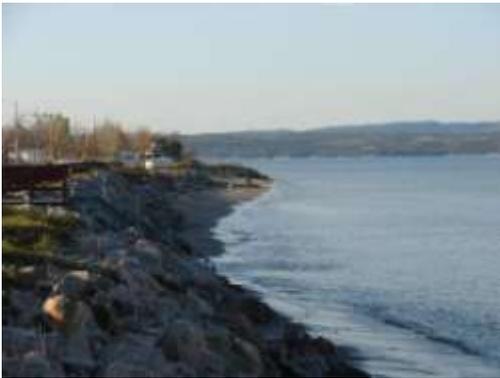
Photo 7 : Enrochement sur la plage

La plage de la rue Chouinard est une plage de sable fin à pente moyenne. Le haut de la plage est en grande partie artificialisé et se caractérise par un enrochement important (sauf devant le stationnement non aménagé) afin de lutter contre l'érosion (*cf. photo 7*). Un petit talus sableux d'une hauteur de 1 mètre à 1,5 mètres est présent (*cf. photo 8*). La route longe la plage et des habitations se situent juste en face de la mer de part et d'autre de la route.

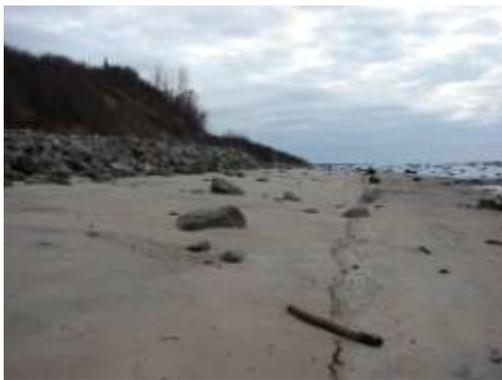
Photo 3 : La plage

La plage de Franquelin se situe juste à l'est de l'embouchure de la rivière Franquelin. C'est une grande plage de sable avec une large batture à marée basse parsemée de blocs glaciels. Le haut de la plage se caractérise par un haut talus sur lequel la route 138 passe. Ce talus fait l'objet d'un enrochement important à sa base. La pente de la plage au dessus des pleines mers est moyenne, alors que la batture est très plane (cf. photo 3 et 4). La plage devient très mince à marée haute, voir inexistante lors des pleines mers de vives eaux.

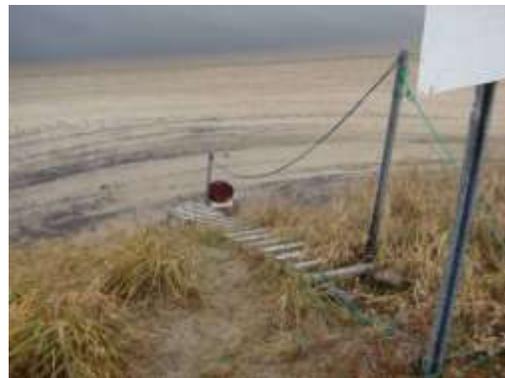
Photo 4 : Escaliers permettant l'accès à la plage

Quatre bancs sont présents sur le bord de la rivière en haut du talus ainsi que trois panneaux, un nous indique la présence d'une rivière à saumon, un sur le phoque et un autre nous demande de « garder le terrain propre ». Un terrain de volley-ball (cf. photo 2) est situé sur le haut du talus à moins de 100 mètres de la rivière ainsi qu'un escalier en mauvais état du côté de l'embouchure (cf. photo 3 et 4).

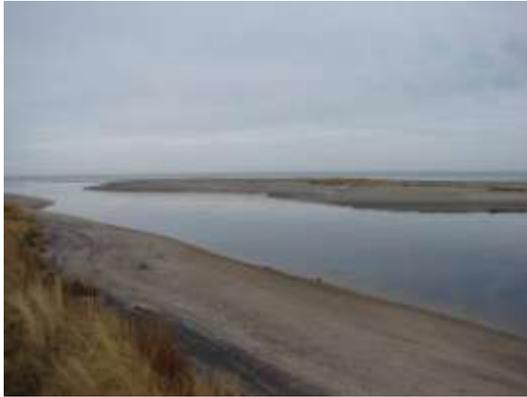
Photo 5 : Section de la plage le long de la rivière Godbout

La première partie (le long de la rivière) est caractérisée par un sédiment grossier composé de sable et de débris coquilliers. L'estran est relativement étroit compte tenu de la pente plus forte de la plage (cf. photo 5).

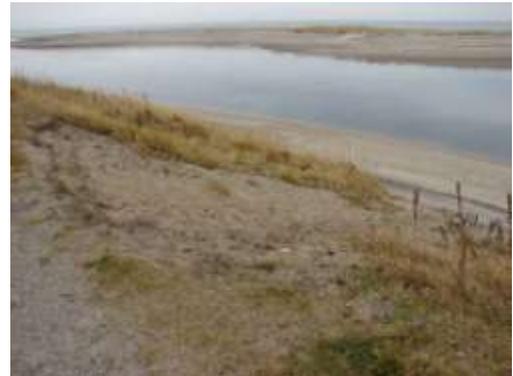
Photo 7 : Haut de la plage dénudé de végétation

La deuxième partie possède un sédiment plus fin, un estran plus large et une pente plus faible. Le haut de la plage est caractérisé par un talus sablonneux et végétalisé sur l'ensemble du secteur. (cf. photo 6 et 7).

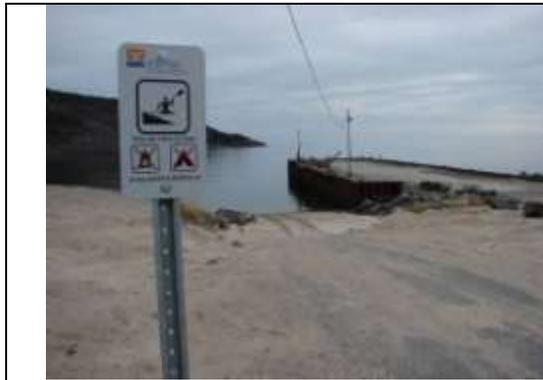
L'accès à la plage est public. Un accès a été réalisé principalement pour les véhicules mais les piétons peuvent emprunter aussi cet accès (cf. photo 1). Il est facilement accessible, la pente est moyenne et le revêtement est artificiel. En plus de cet accès, plusieurs sentiers se sont développés de façon anarchique et érode le talus (cf. photo 2), certains étant privés.

Photo 1 : Accès de la mise à l'eau

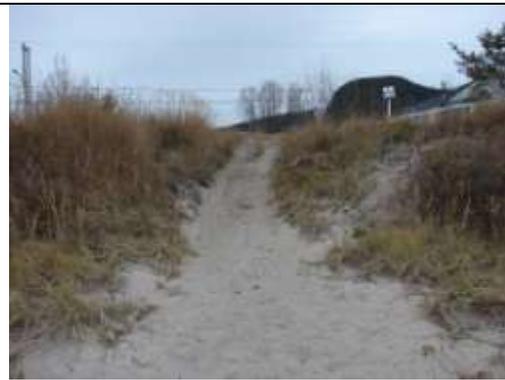
Photo 2 : Exemple d'accès à la plage tracé dans le talus

Problèmes identifiés	Objectifs	Actions proposées
L'accès à la plage n'est pas clairement identifié. Plusieurs accès se sont développés de façon anarchique et érode le talus. Le stationnement non balisé est proche de la plage.	Organiser et baliser l'accès à la plage pour limiter le piétinement Identifier un réel accès public pour les piétons	- Identifier un ou 2 accès public à la plage - Baliser ces accès (avec des structures en bois par exemple) - Fermer les autres accès - Revégétaliser les zones dénudées - Délimiter le stationnement pour éviter qu'il empiète sur la plage
Passage des VTT	Minimiser le passage des VTT sur la plage	- voir la fiche action en annexe
Érosion des berges par le piétinement du talus	Limiter l'érosion des berges	- Étudier les possibilités de lutte contre l'érosion (plantation d'élymes, ganivelles pour piéger le sable.)
Enrochements anarchiques sur certaines sections du haut de plage	Maintenir une plage propre et de qualité	- Enlever les débris de bétons et les enrochements inutiles

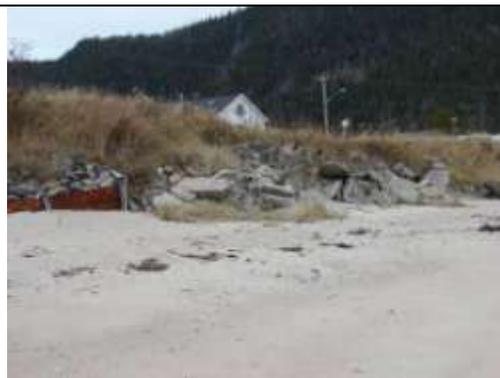
La plage du fond de la baie de Godbout est une grande anse sableuse délimitée à l'est par la petite rivière Godbout et à l'ouest par le quai municipal (cf. photo 4, 5 et 6). Elle est le prolongement de la plage qui se situe à l'embouchure de la rivière Godbout, mais cette plage a perdu son caractère continu. En effet, une large section (1,3 km) a été enrochée à l'ouest du quai du traversier. Seule la partie entre la petite rivière Godbout et le quai municipal fait l'objet de l'étude. Le haut de la plage est caractérisé par un petit talus sablonneux colonisé par des herbacées (cf. photo 5). Le profil de la plage se caractérise par une pente moyenne. Quelques sections ont été enrochées de manière anarchique avec des débris métalliques et de bétons (cf. photo 7).

Photo 7 : Enrochements sur le haut de la plage

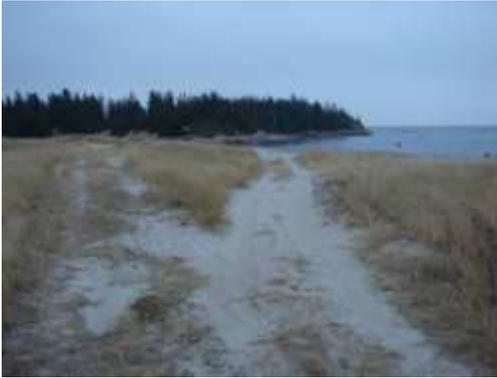
L'accès à la plage est public. La pente pour s'y rendre est presque nulle et l'accessibilité est très facile. Il n'y a pas d'accès bien identifié. Plusieurs sentiers mènent à la plage depuis le stationnement. Vers l'est, quelques sentiers se sont développés (végétation écrasée) sur une longueur d'environ 5 mètres. Vers l'ouest, la végétation est écrasée sur environ 2 mètres de large par environ 50 mètres de long. (cf. photo 3 et 4).

Photo 3 : Traces de VTT sur le sentier

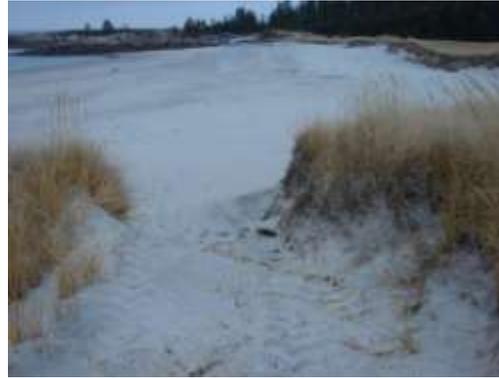
Photo 4 : Vue de « l'accès »

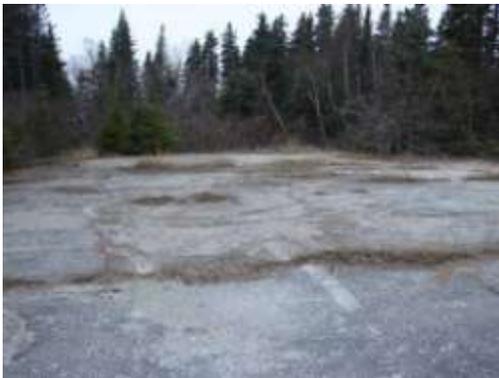
Il est possible de faire le tour de l'Islet des Chouinard par un sentier. Cependant, une partie du sentier n'est pas aménagée et il faut passer à travers la forêt. Présence d'une dalle de béton (ancienne usine de transformation de coquillage) (cf. photo 10) et d'anciennes pièces rouillées sur le sentier. Une autre plage, qui n'a pas été caractérisée, se trouve aussi à l'est de l'Islet des Jourdain. Elle se situe à la limite de notre étude (cf. photo 11).

Photo 10 : Dalle de béton sur l'Islet des Chouinard

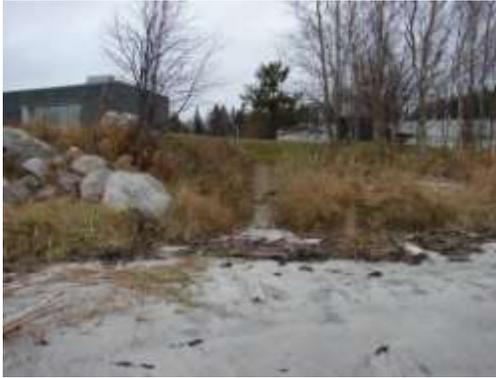
L'accès à la plage est public, il se fait à pied et ne présente aucune difficulté particulière. La pente pour se rendre à la plage est très faible. Du gazon et quelques arbres recouvrent le terrain au niveau de l'halte routière. Il n'y a pas d'accès identifié. Plusieurs petits sentiers d'accès à la plage se sont développés (cf. photo 3 et 4). Ils ont une longueur de 5 mètres environ pour 1 mètre de large.

Photo 3 : Divers sentiers d'accès

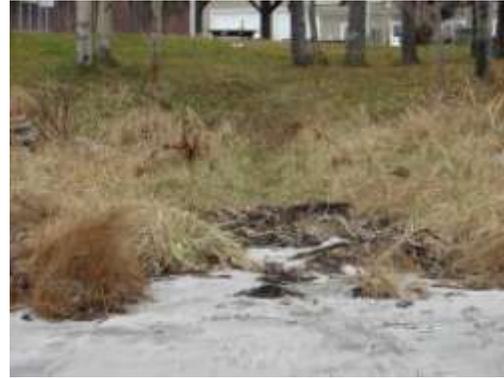
Photo 4 : Divers sentiers d'accès
