ANALYSE DE L'EFICACITÉ DE LA MÉTHODE DE PROTECTION DU LITTORAL: SYSTÈME D'ÉPIS MALTAIS-SAVARD (SEMS)

Banc d'essai de Pointe-aux-Outardes, péninsule Manicouagan, Québec, Canada

Octobre 2002

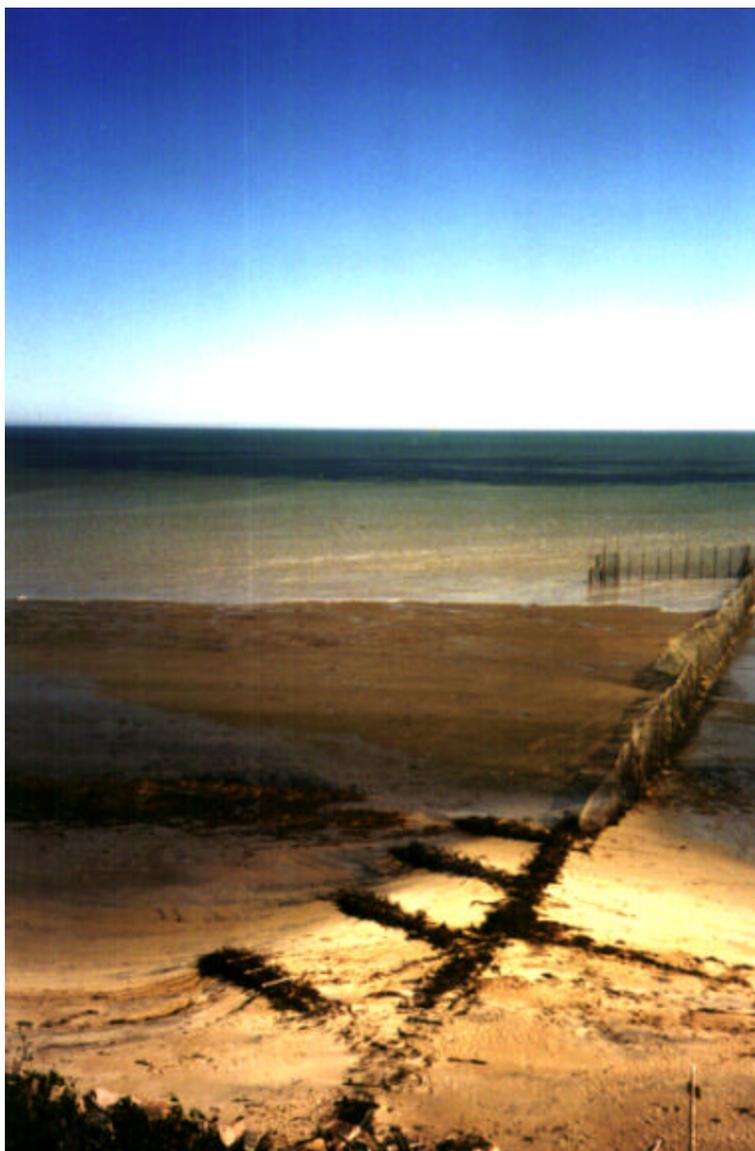
Figure 1: Le système d'épis Maltais-Savard original situé dans la Baie Saint-Ludger - concept de 1999 (Photo : B. Karakiewicz)

En 1999 l'idée d'un système d'épis Maltais-Savard est bien définie. Ce système comprend un épi central pointant vers le sud-ouest (Figure 1et Figure 2) avec de courts épis latéraux obliques à ce dernier pointant vers l'est-sud-est et accolés à l'épi central du côté est. Dès que le système d'épis est rempli de sable (pendant une saison estivale), un nouveau système est implanté par-dessus l'ancien pour continuer l'augmentation du niveau de la plage. L'efficacité du SEMS dans la Baie Saint-Ludger a été mise à l'épreuve une première fois en présence de l'enrochement qui protège le pied de la falaise. Présentement, ce type de protection (SEMS) légèrement modifié a été appliqué sur les autres sites en érosion de la Côte-Nord du Saint-Laurent. Les observations d'efficacité de ce type d'ouvrage, en présence d'un talus naturel, permettaient de proposer et de justifier certaines modifications de l'ouvrage initial (Figure 2) pour protéger le pied du talus naturel; entre autres, la mise en place d'épis obliques sur les deux côtés a permis de procurer un effet d'accumulation bidirectionnel sur le transport des sédiments du littoral et de plus, l'addition d'épis obliques et inversés, du côté supérieur de la plage ,permettait d'éviter une érosion latérale. Sans ces épis supplémentaires, les courants générés par les vagues pouvaient causer de l'érosion derrière les épis pendant une tempête jumelée à une forte marée de vives-eaux.

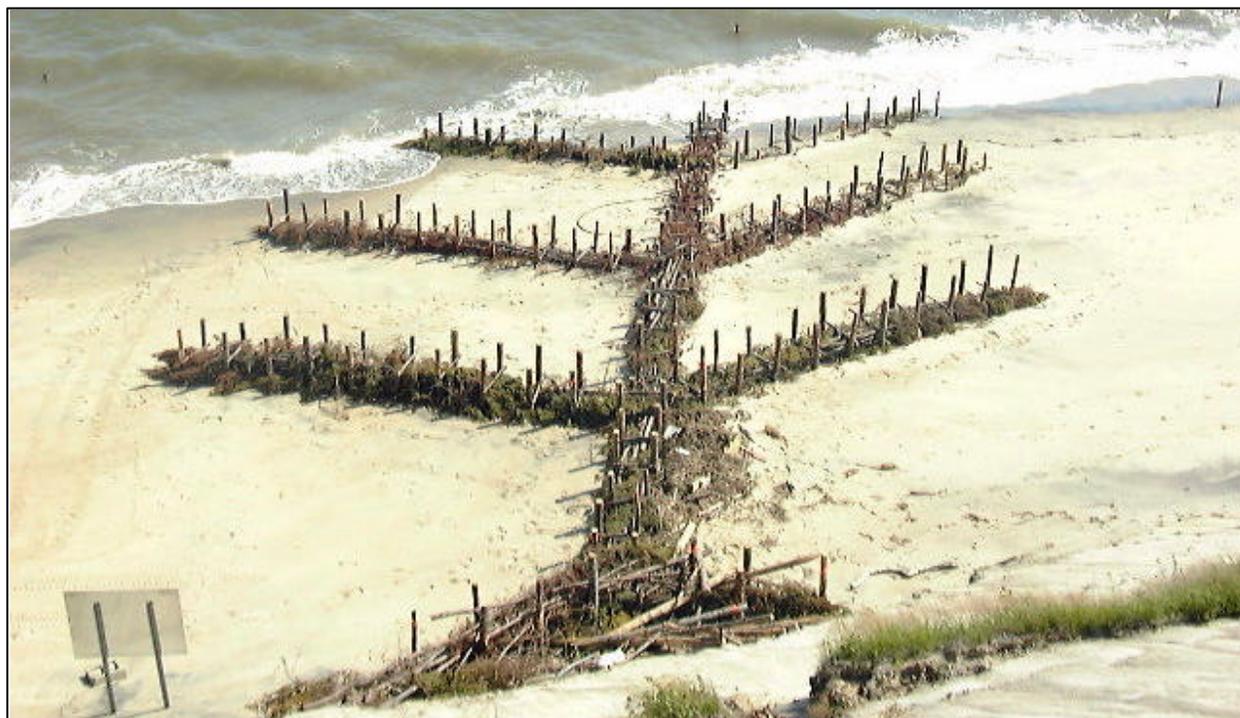
Figure 2: Système d'épis Maltais-Savard modifié situé à la Pointe-aux-Outardes - concept de 2001 (Photo : N. Roy)

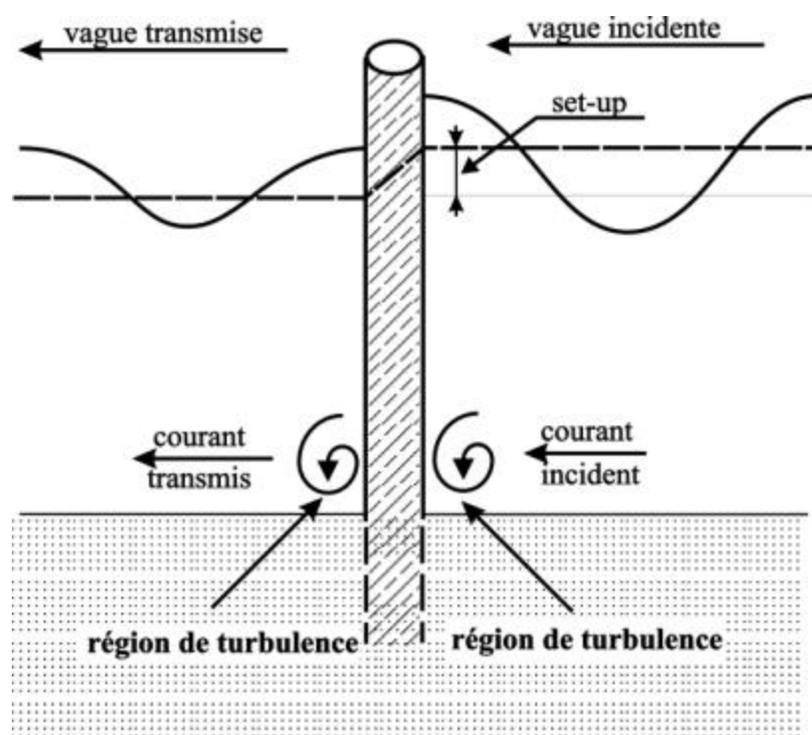
Figure 3: Concept de fonctionnement de l'épi perméable simple en présence de vagues et de courants - écran poreux et rugueux

- L'épi simple, de la forme d'une rangée de troncs d'arbres joints avec des fascines tressées, implanté perpendiculairement à la ligne côtière a fonctionné comme un épi perméable traditionnel (Raudkivi, 1996) et a constitué un écran poreux et rugueux (Figure 3). Il a empêché la propagation de la vague incidente, a dissipé l'énergie des courants engendrés par les agents hydrodynamiques ambiants et a pu éventuellement provoquer une accumulation de sédiment en amont de l'ouvrage. Le gradient de pression des deux côtés de l'épi a généré de la turbulence locale et une érosion le long de l'épi. Ces effets néfastes ainsi que la porosité élevée de l'ouvrage ont expliqué la faible efficacité de cet épi pour l'accumulation de sable sur le site d'expérimentation de BSL.

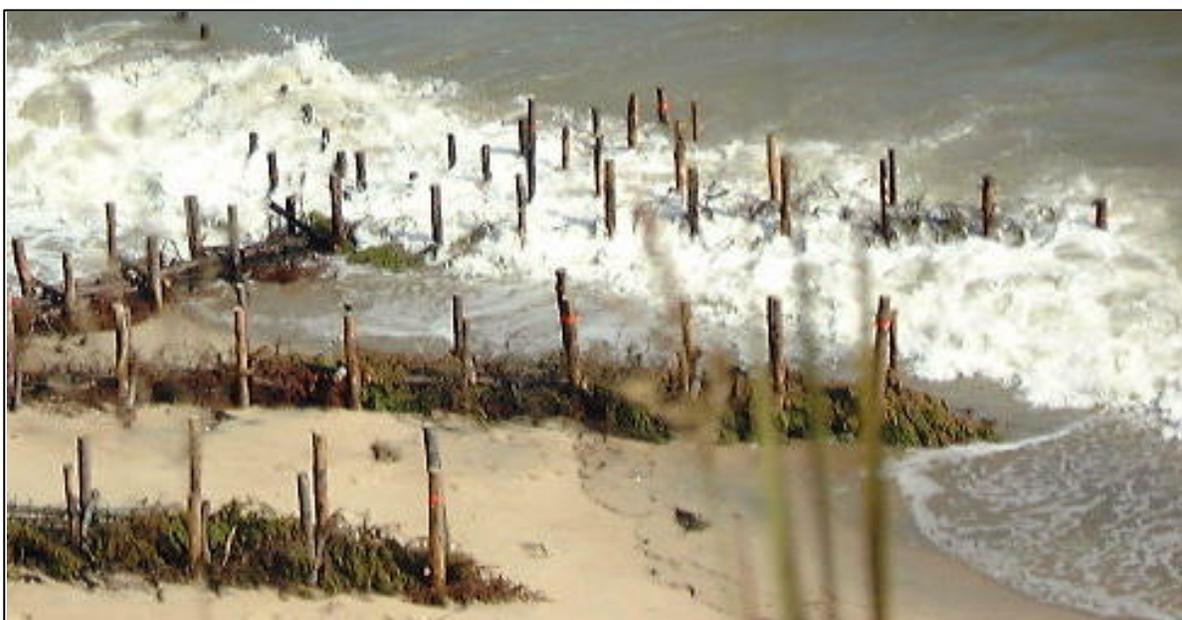
Figure 4 Concept de fonctionnement (photo à l'appui) de l'épi perméable double en présence de vagues et de courants - filtre poreux et rugueux.

L'épi perméable double (Figure 4), constitue l'élément de base des SEMS. Ce système d'épis possède une porosité, une flexibilité et une rugosité efficaces pour stabiliser les sédiments apportés par la dérive littorale et pour construire une plage dans des conditions hydrodynamiques et sédimentologiques spécifiques de la BSL (telle que la faible concentration des sédiments apportés par les courants). Selon l'orientation de l'épi central, les problèmes d'érosion en aval de cet épi double sont parfois encore trop importants et les séries d'expériences ont aussi démontré que les épis longs (env. 20 m) sont efficaces en amont de l'ouvrage, mais peuvent provoquer de l'érosion en aval d'ouvrage.

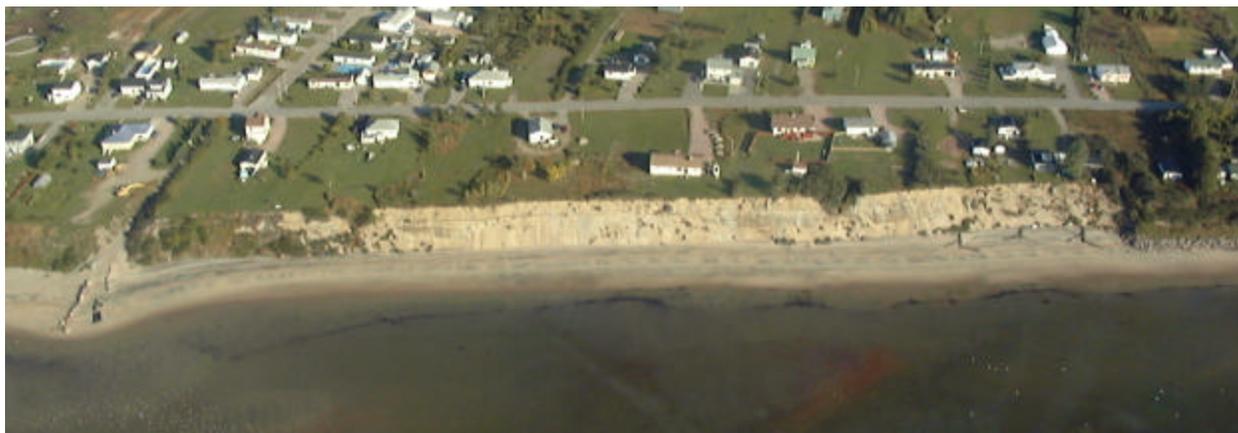
Figure 7: Présentation de la zone expérimentale (photographie aérienne prise le 25 septembre 2002)

La zone expérimentale couvre une longueur de 400 m de littoral. Elle débute avant un épi en enrochement situé à environ 275 m à l'ouest du SEMS no 3 et termine à 50 m à l'est du début de l'enrochement. La photographie aérienne de la Figure 7 présente la zone des essais et la position des trois SEMS.

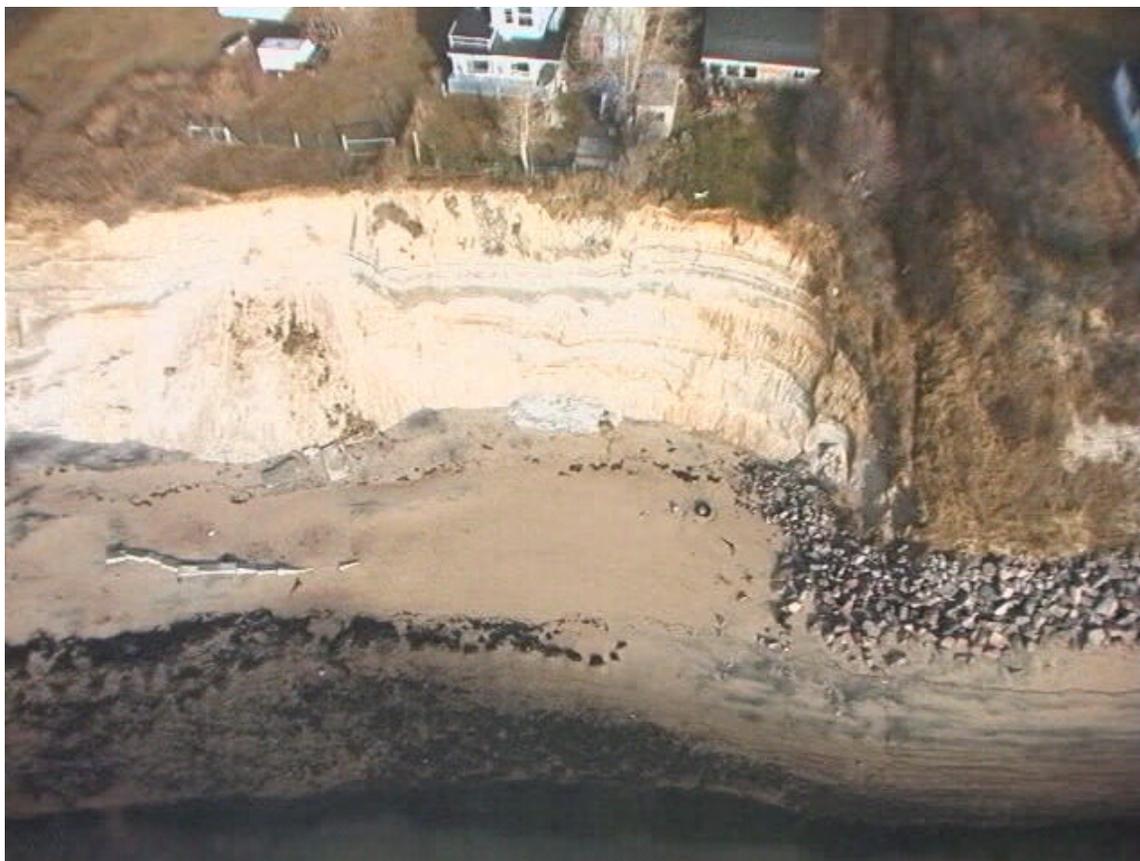
Figure 8: Vue aérienne oblique (octobre 2000) du secteur à protéger (effets d'érosion dans la zone de bout d'enrochement du talus)

transport du Québec (MTQ) vers 1995 pour protéger certaines maisons en danger. En quelques années, depuis l'installation de l'enrochement, le haut du talus a été stabilisé par l'implantation naturelle d'un couvert végétal herbeux et arbustif. Par contre, l'enrochement a occasionné une diminution importante de la largeur de la "plage-tampon" localisée en avant de celui-ci. La zone située à proximité de l'extrémité ouest de l'empierrement a subi une érosion accrue de la plage et du talus de sable par un effet de bout de cet ouvrage (Figure 8).

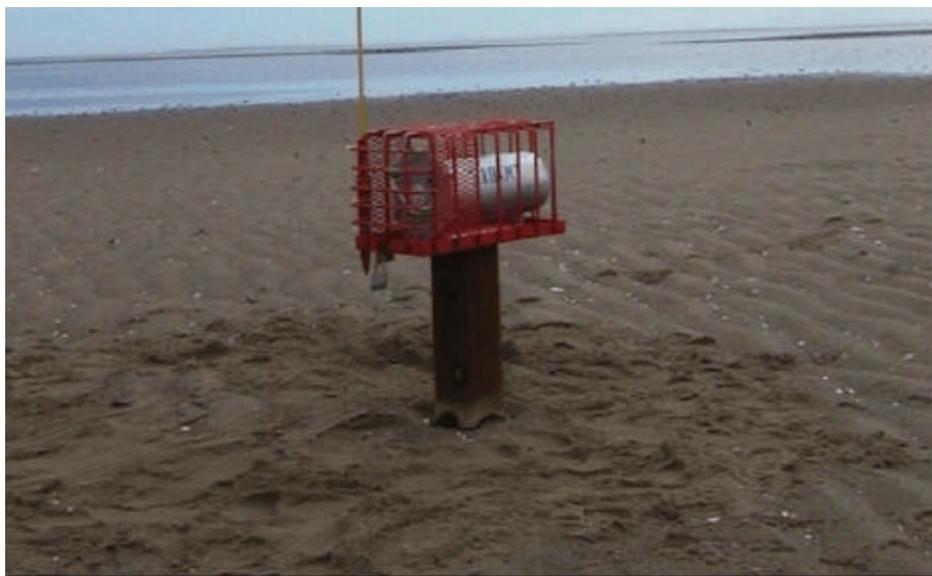
Figure 9: Appareil de type Dobie qui sert à mesurer la pression hydrostatique engendrée par les vagues et les marées

Les mesures de variations du niveau d'eau ont été réalisées avec une jauge de mesure de la pression de modèle " DOBIE"», fabriquée par la compagnie Niwa. Cet appareil est spécialement conçu pour mesurer les vagues dans la zone intertidale (voir la photo de l'appareil sur la Figure 9). La jauge a été placée à environ 230 m de la ligne côtière sur la batture en face de la région d'implantation des ouvrages de protection SEMS, soit à

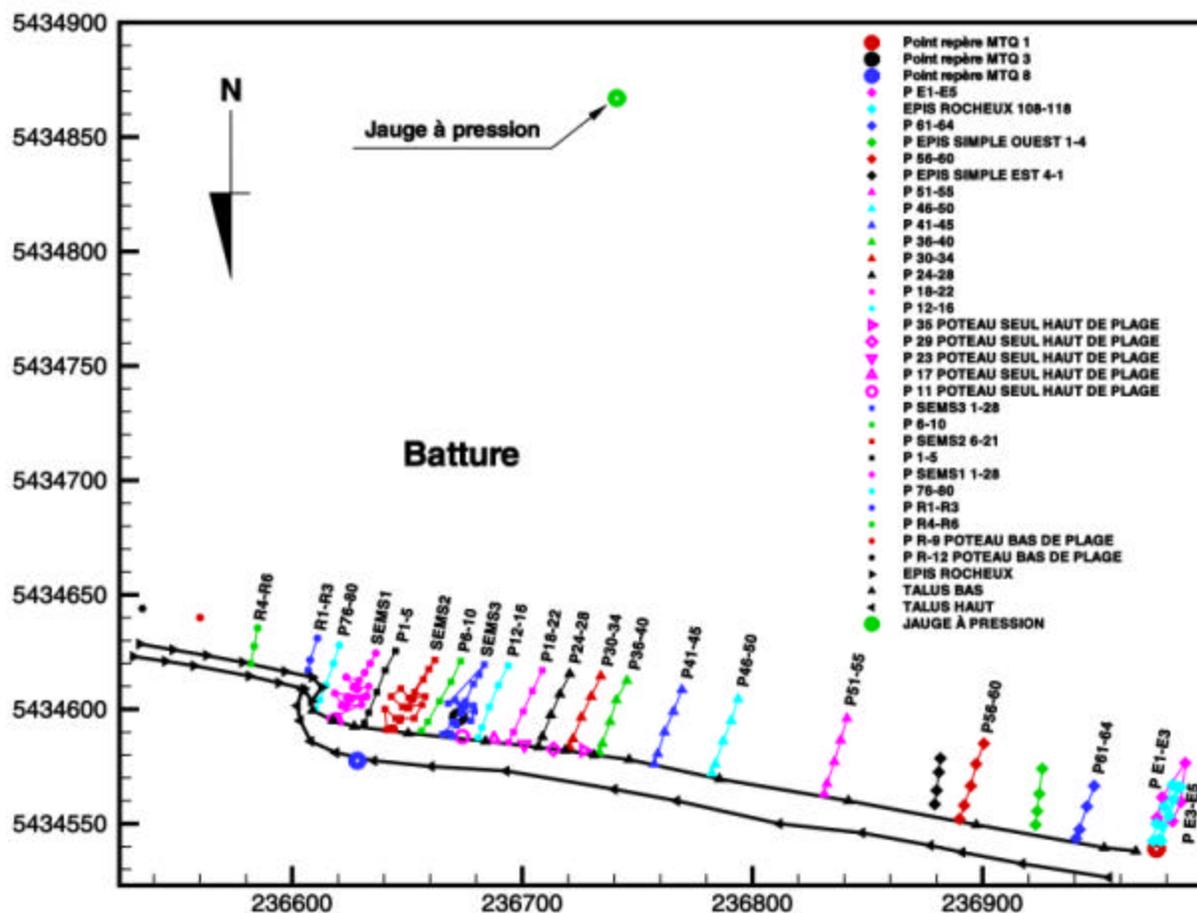
Figure 10: Localisation des poteaux de bois servant de repères topographiques sur le site de banc d'essai et la position de l'appareil de mesure de pression hydrostatique « DOBIE »

Les poteaux ont été disposés le long de lignes perpendiculaires à la ligne côtière. Les distances entre ces lignes variaient de 10 et 50 m, selon la précision topographique recherchée. Chaque ligne a été constituée de 5 poteaux de bois espacés de 5 à 10 mètres. Le réseau des poteaux a couvert la zone d'expérimentation et la longueur des lignes variait de 35 à 40 m. Ce réseau de poteaux a permis de documenter les variations topographiques de la plage de largeur variable (de 25 à 40 m). La Figure 10 présente la localisation des poteaux implantés dans le site d'expérimentation (un plan détaillé du talus et des épis est inclus dans le rapport d'arpentage du MTQ 2003). À l'extrémité ouest du site, cinq poteaux ont été installés autour d'un épi en enrochement. Ainsi, la comparaison de la variabilité du niveau de la plage avec celui des SEMS a pu être réalisée.

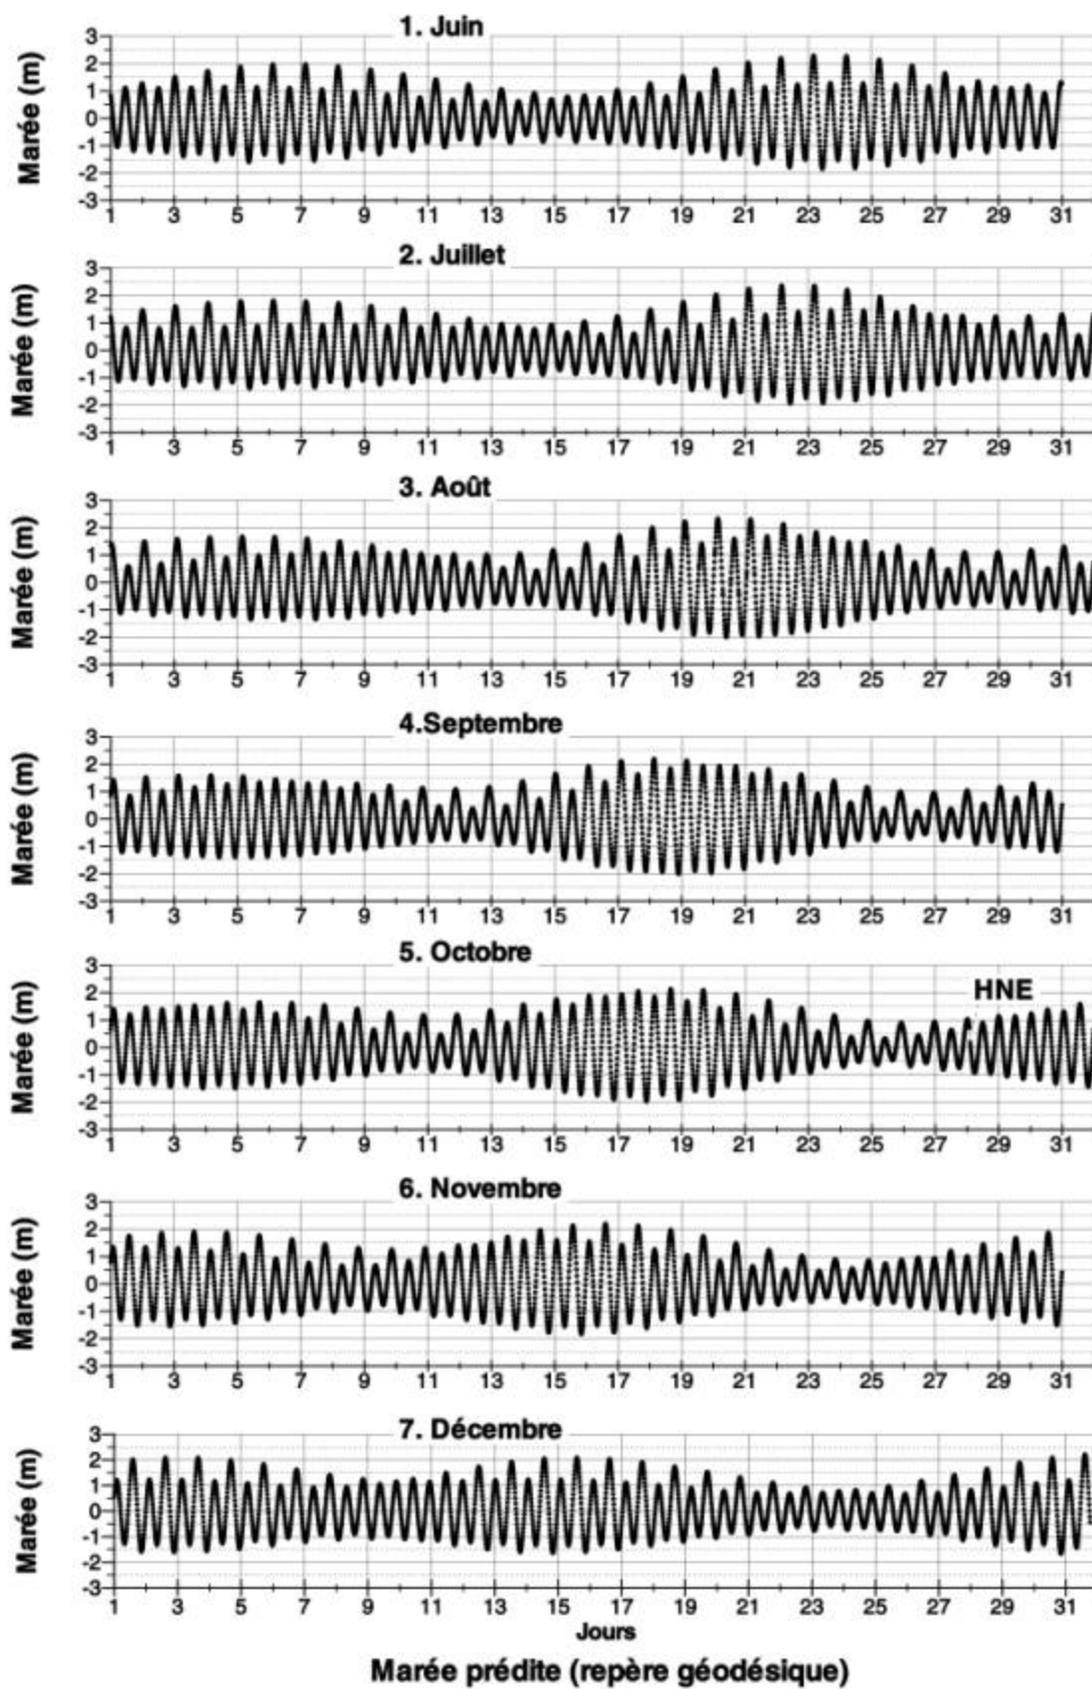
Figure 11: Prédications de la marée (valeurs géoréférencées par rapport au zéro géodésique)

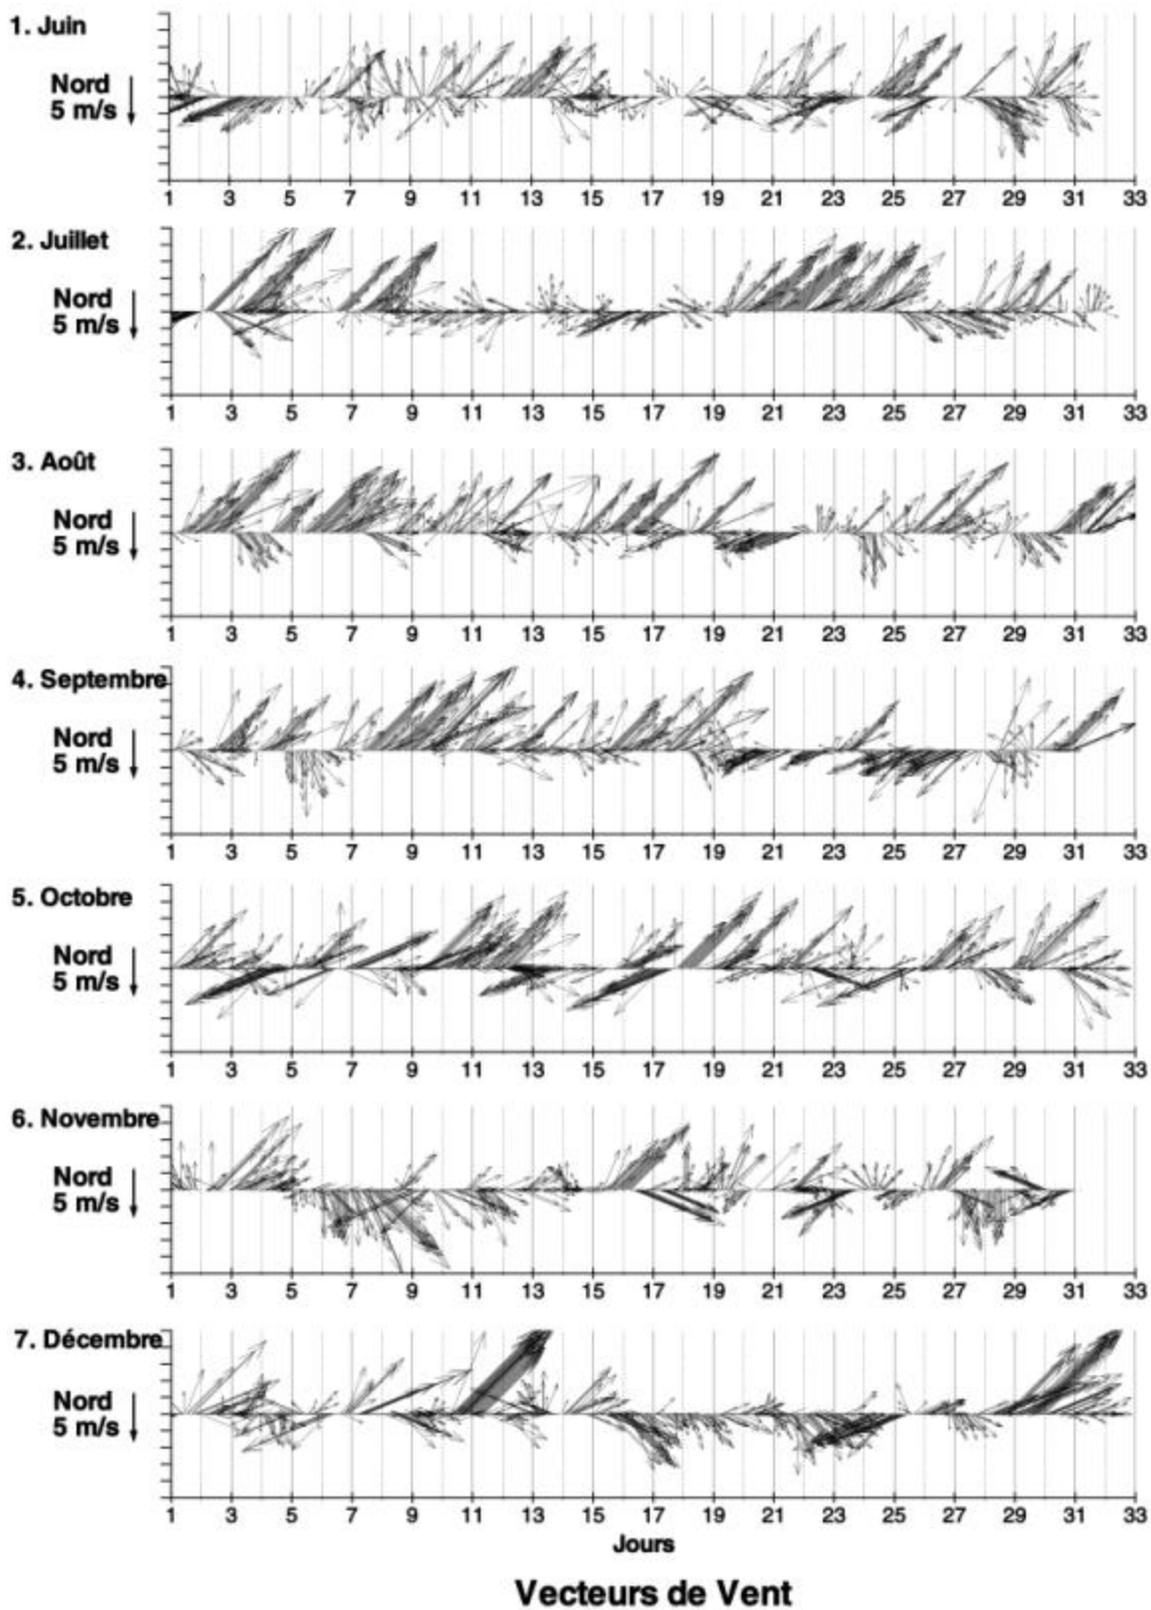
Figure 12: Directions et vitesses du vent sous forme de graphique vectoriel (observations réalisées par le Service météorologique de l'aéroport de Baie-Comeau)

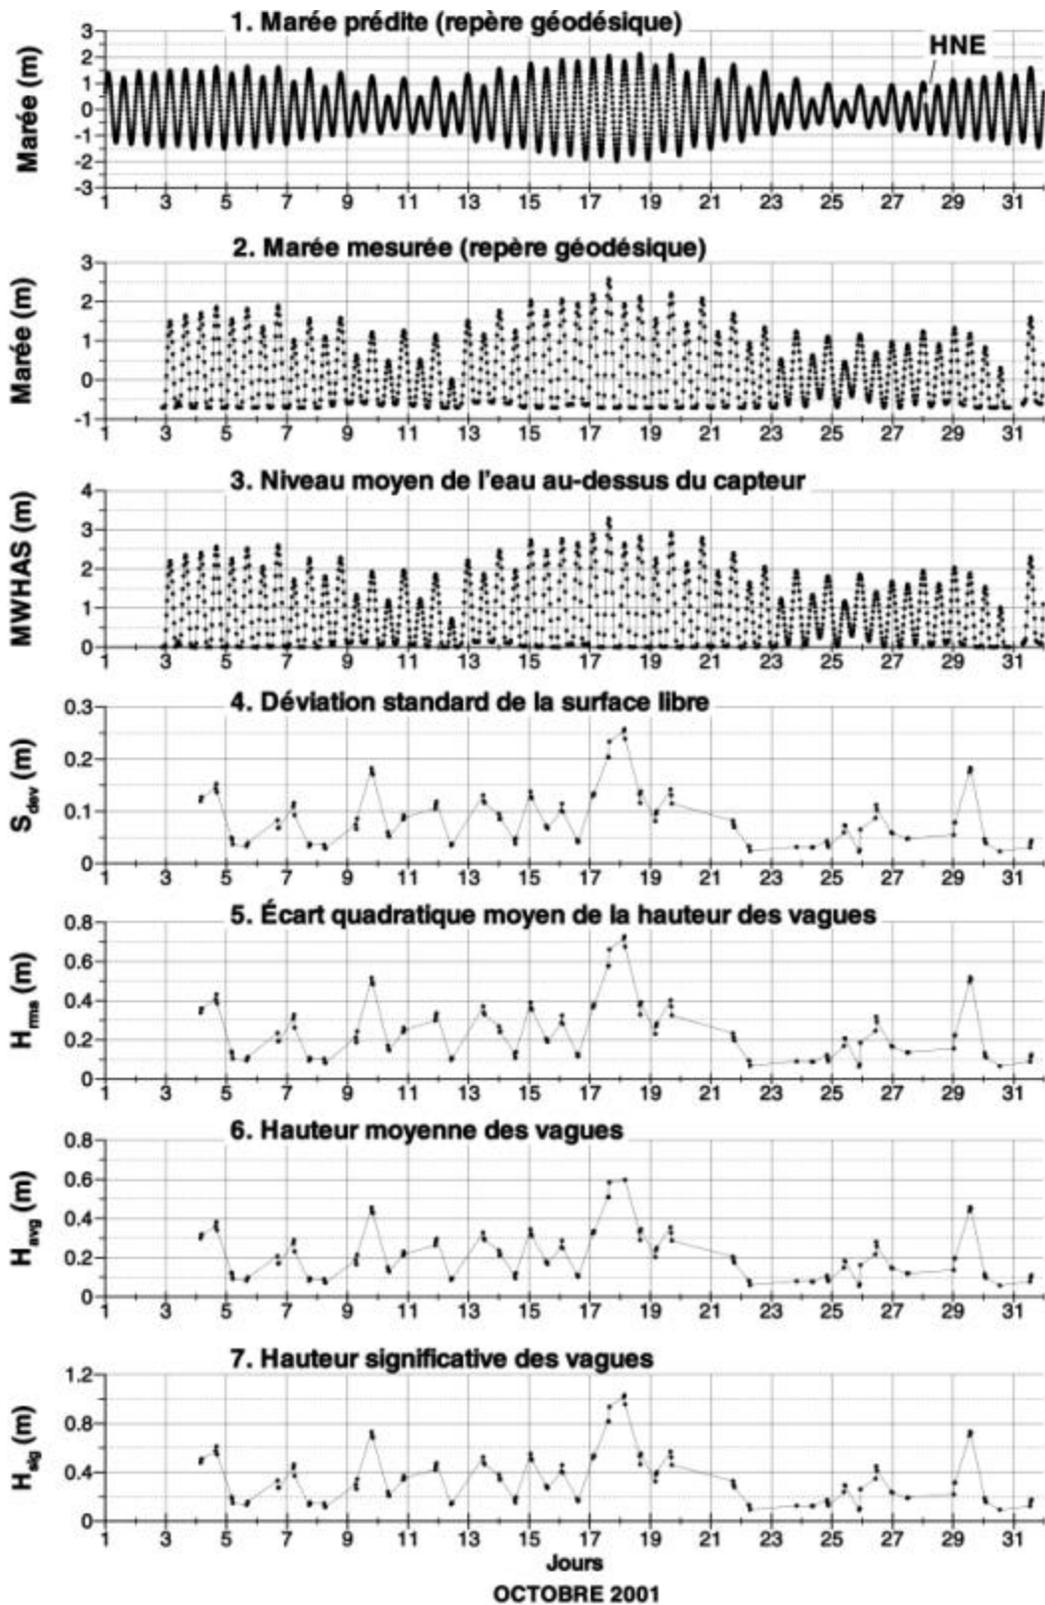
Figure 13a: Niveaux d'eau et paramètres des vagues: résultats d'analyses des mesures de terrain pour le mois d'octobre 2001 (compilés avec les prédictions de la marée et les observations de la direction et de la vitesse des vents)

Les deux premiers diagrammes de la Figure 13a donnent des informations sur la variabilité temporelle des niveaux moyens de l'eau (diagramme 1: le niveau de la marée prédite, diagramme 2: le niveau mesuré). Les résultats des enregistrements du mois d'octobre 2001 ont montré que les niveaux moyens de l'eau mesurés pendant les tempêtes importantes ont dépassé les valeurs prédites jusqu'à 0,6 m (tempête du 17 octobre 2001 - Figure 13a). Les surcotes ont été observées plusieurs fois pendant la période de mesures (Figure 14). Cependant, celle du 17 octobre fut la plus forte de cette période. À noter que les surcotes pouvaient parfois être négatives (Figure 14) en réponse à une dépression atmosphérique locale. Pour le littoral de PAO, une surcote positive augmente énormément le danger d'érosion de la plage et du pied de talus durant les marées de vives-eaux (cas du 17 octobre 2001).

L'analyse complète des résultats du mois d'octobre est présentée dans cette section (Figure 13a, Figure 13b et Figure 13c). Pour les autres mois de mesures, les résultats complets sont montrés à l'Appendice A.

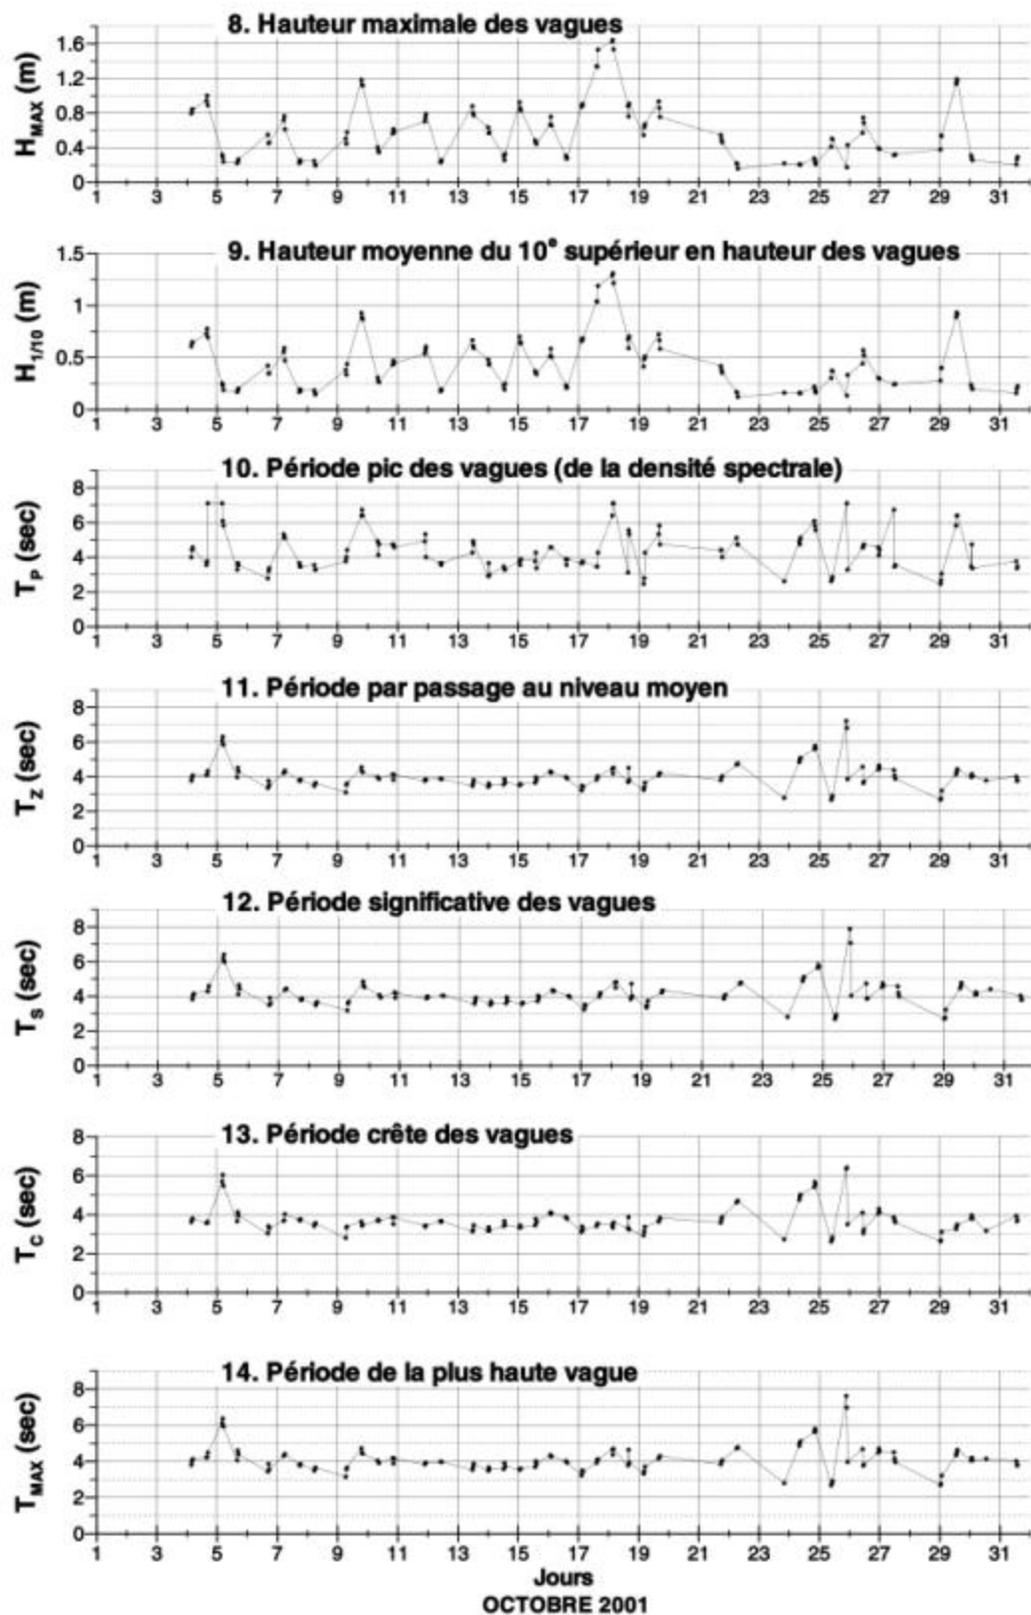
Figure 13b: Niveaux d'eau et paramètres des vagues: résultats d'analyses des mesures de terrain pour le mois d'octobre 2001 (compilés avec les prédictions de la marée et les observations de la direction et de la vitesse des vents)

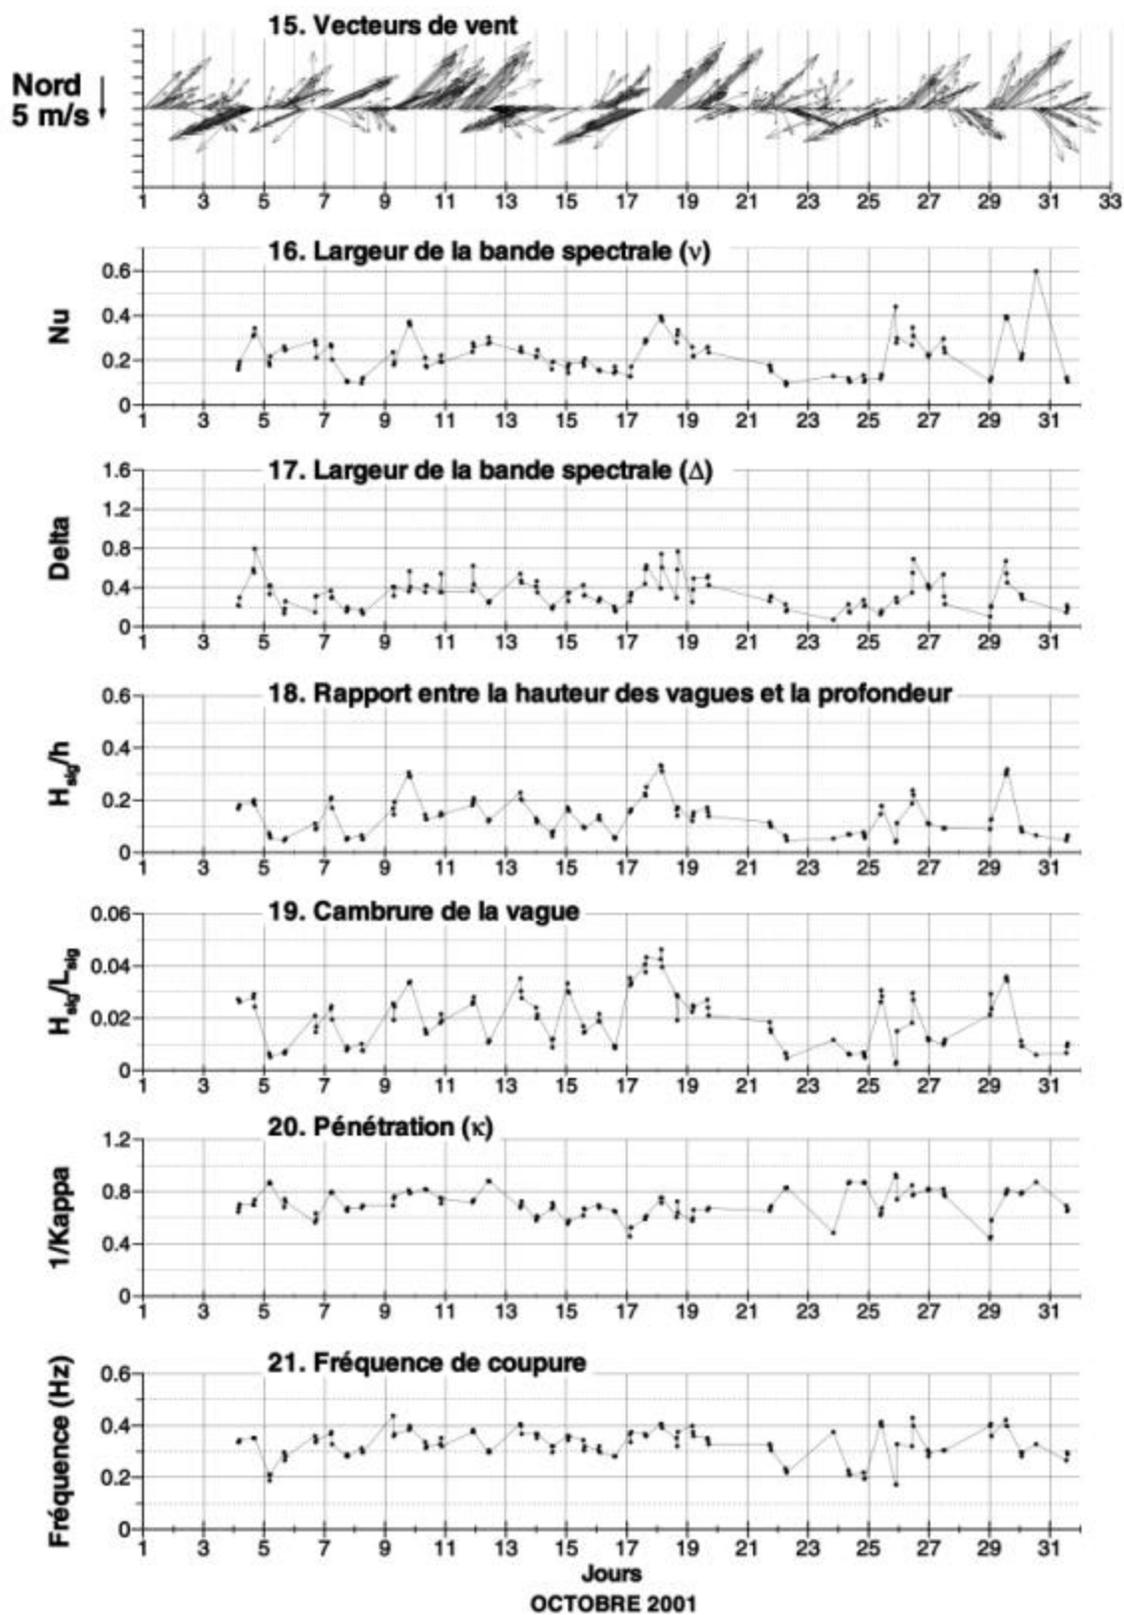
Figure 13c: Niveaux d'eau et paramètres des vagues: résultats d'analyses des mesures de terrain pour le mois d'octobre 2001 (compilés avec les prédictions de la marée et les observations de la direction et de la vitesse des vents)

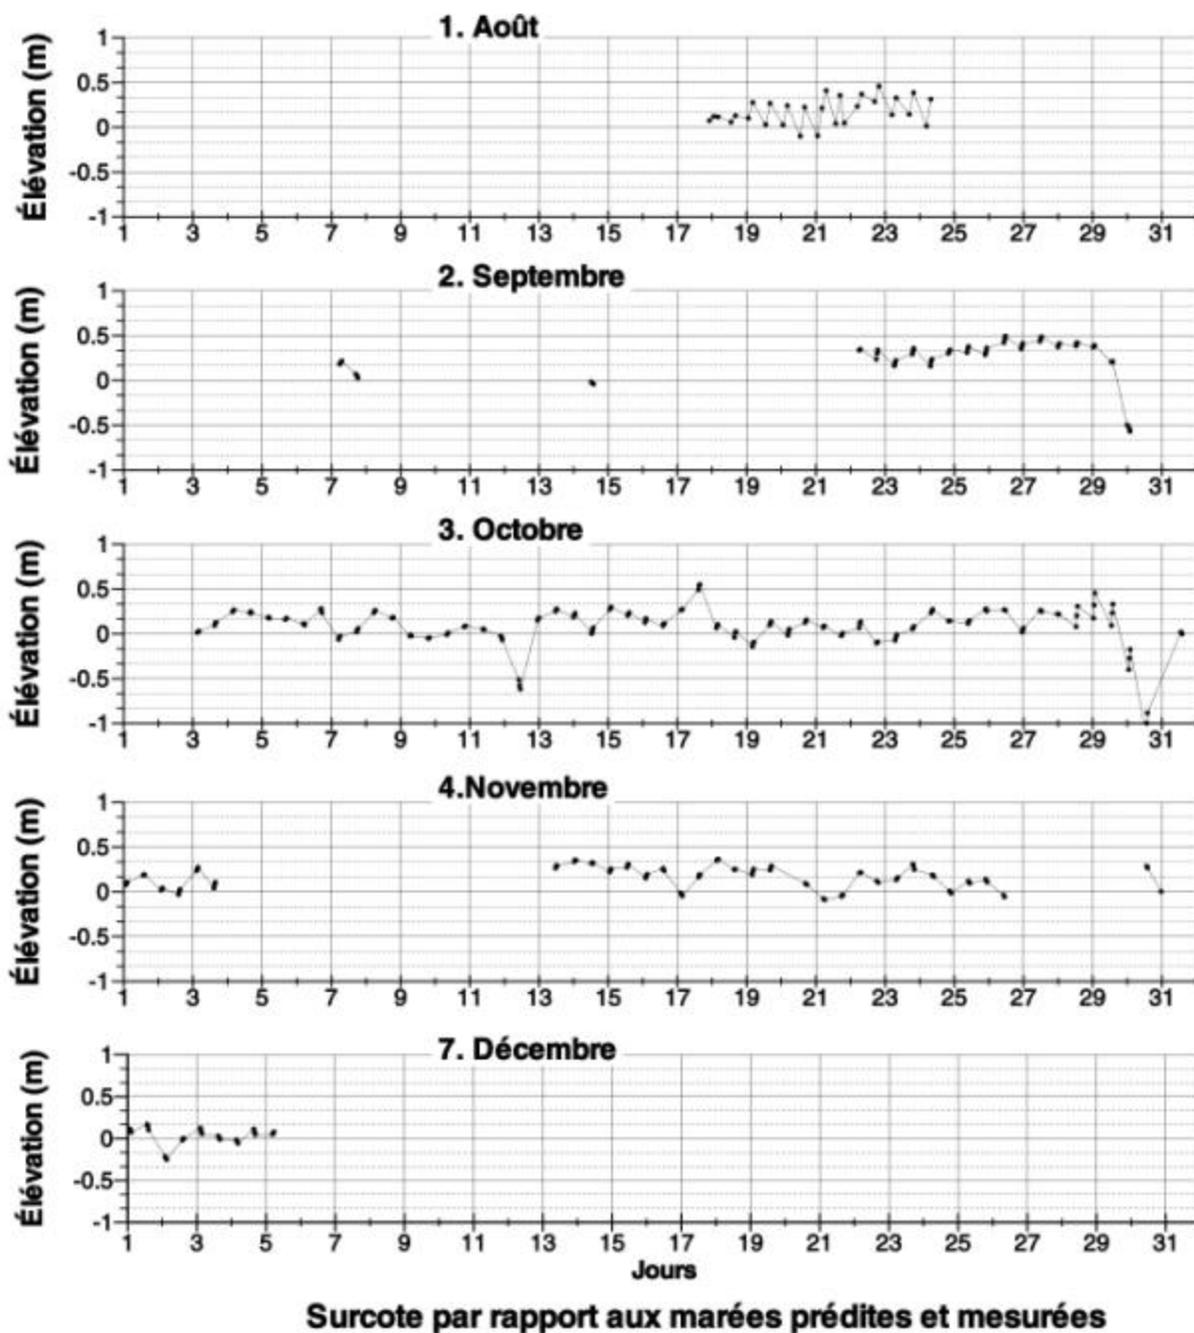
Figure 14: Comparaison des niveaux d'eau prédits et mesurés

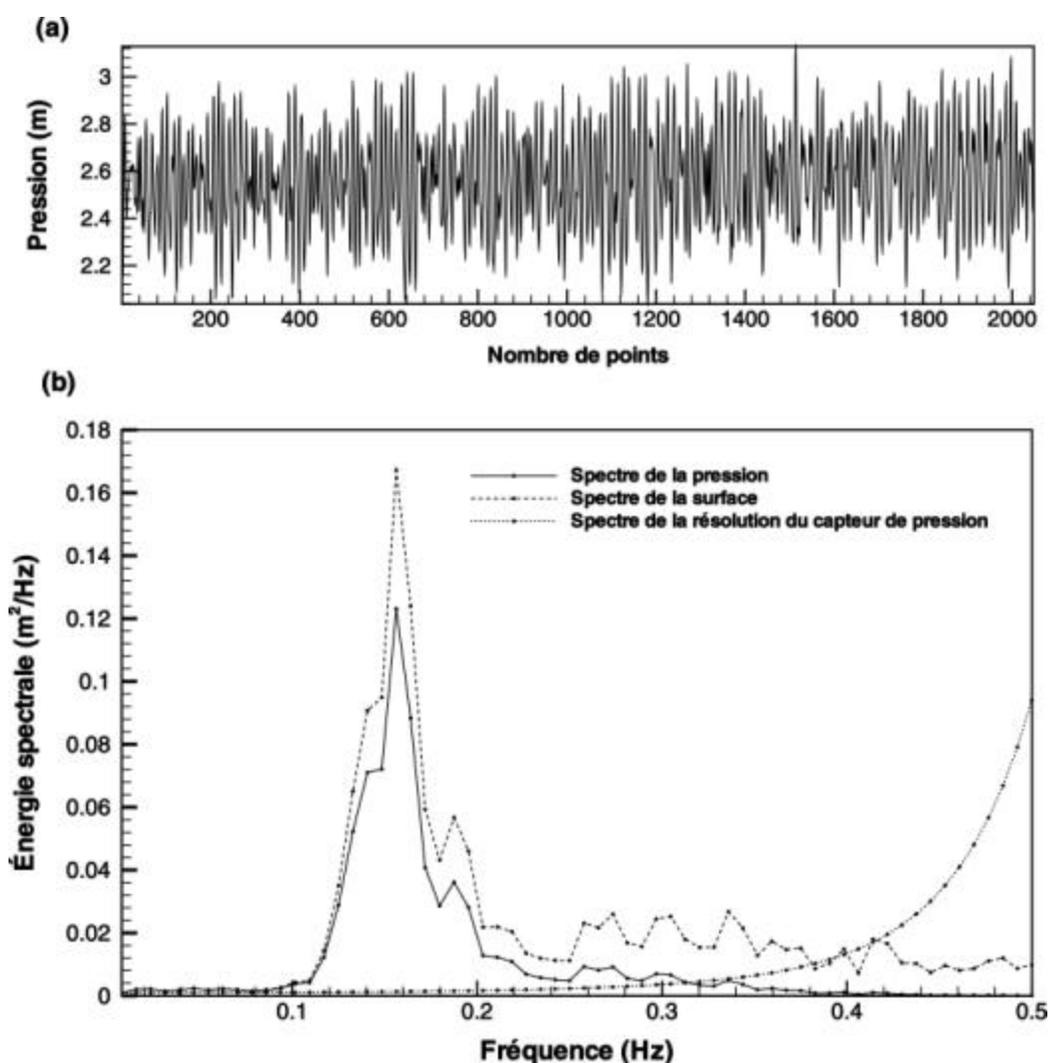
Figure 15: Résultat des mesures et l'analyse spectrale pour le 18 octobre 2002 : (a) série temporelle de pression, (b) spectre de fréquences de pression, de vagues et le spectre de la résolution du capteur de la pression

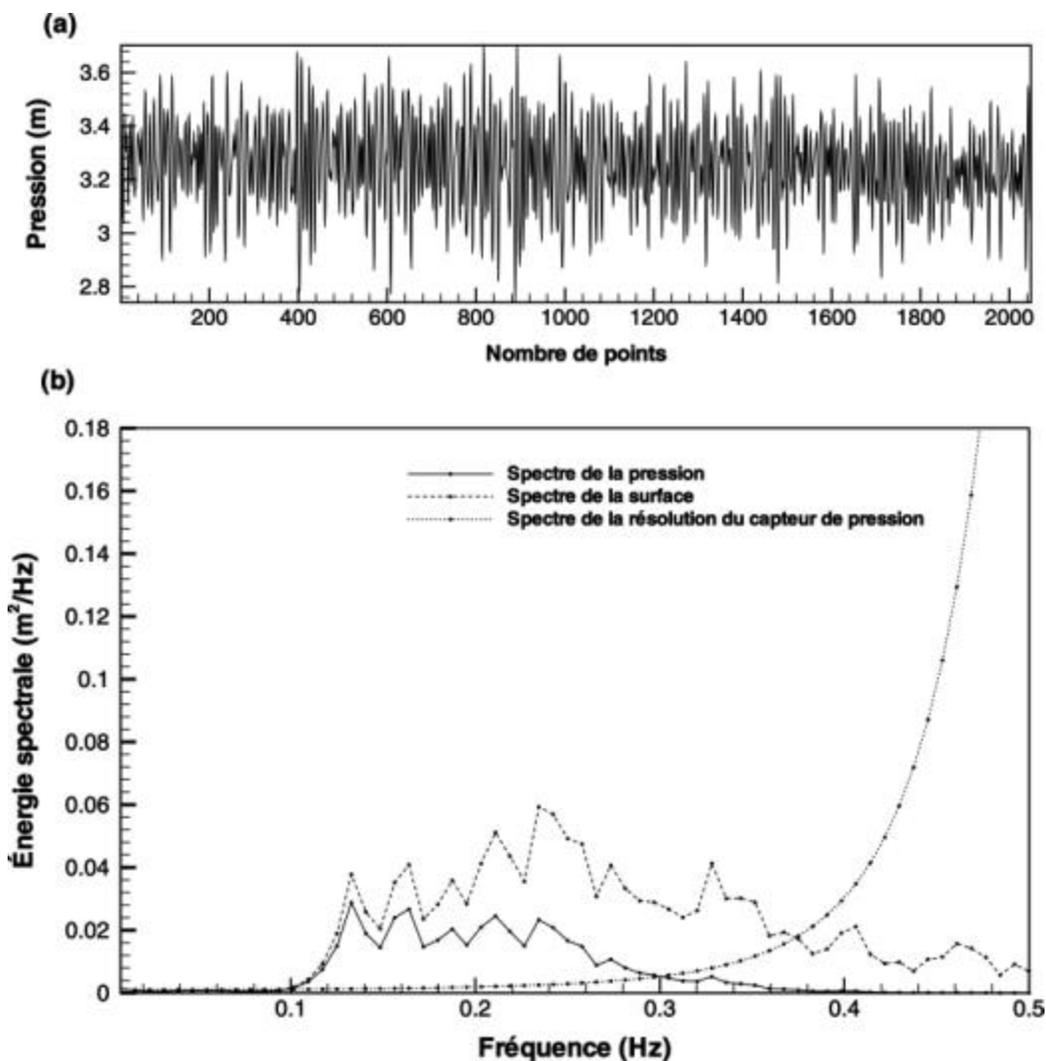
Figure 16: Résultat des mesures et l'analyse spectrale pour le 17 octobre 2002 : (a) série temporelle de pression, (b) spectre de fréquences de pression, de vagues et le spectre de la résolution du capteur de la pression
