ANALYSE DE L'EFICACITÉ DE LA MÉTHODE DE PROTECTION DU LITTORAL: SYSTÈME D'ÉPIS MALTAIS-SAVARD (SEMS)

Banc d'essai de Pointe-aux-Outardes, péninsule Manicouagan, Québec, Canada

Octobre 2002

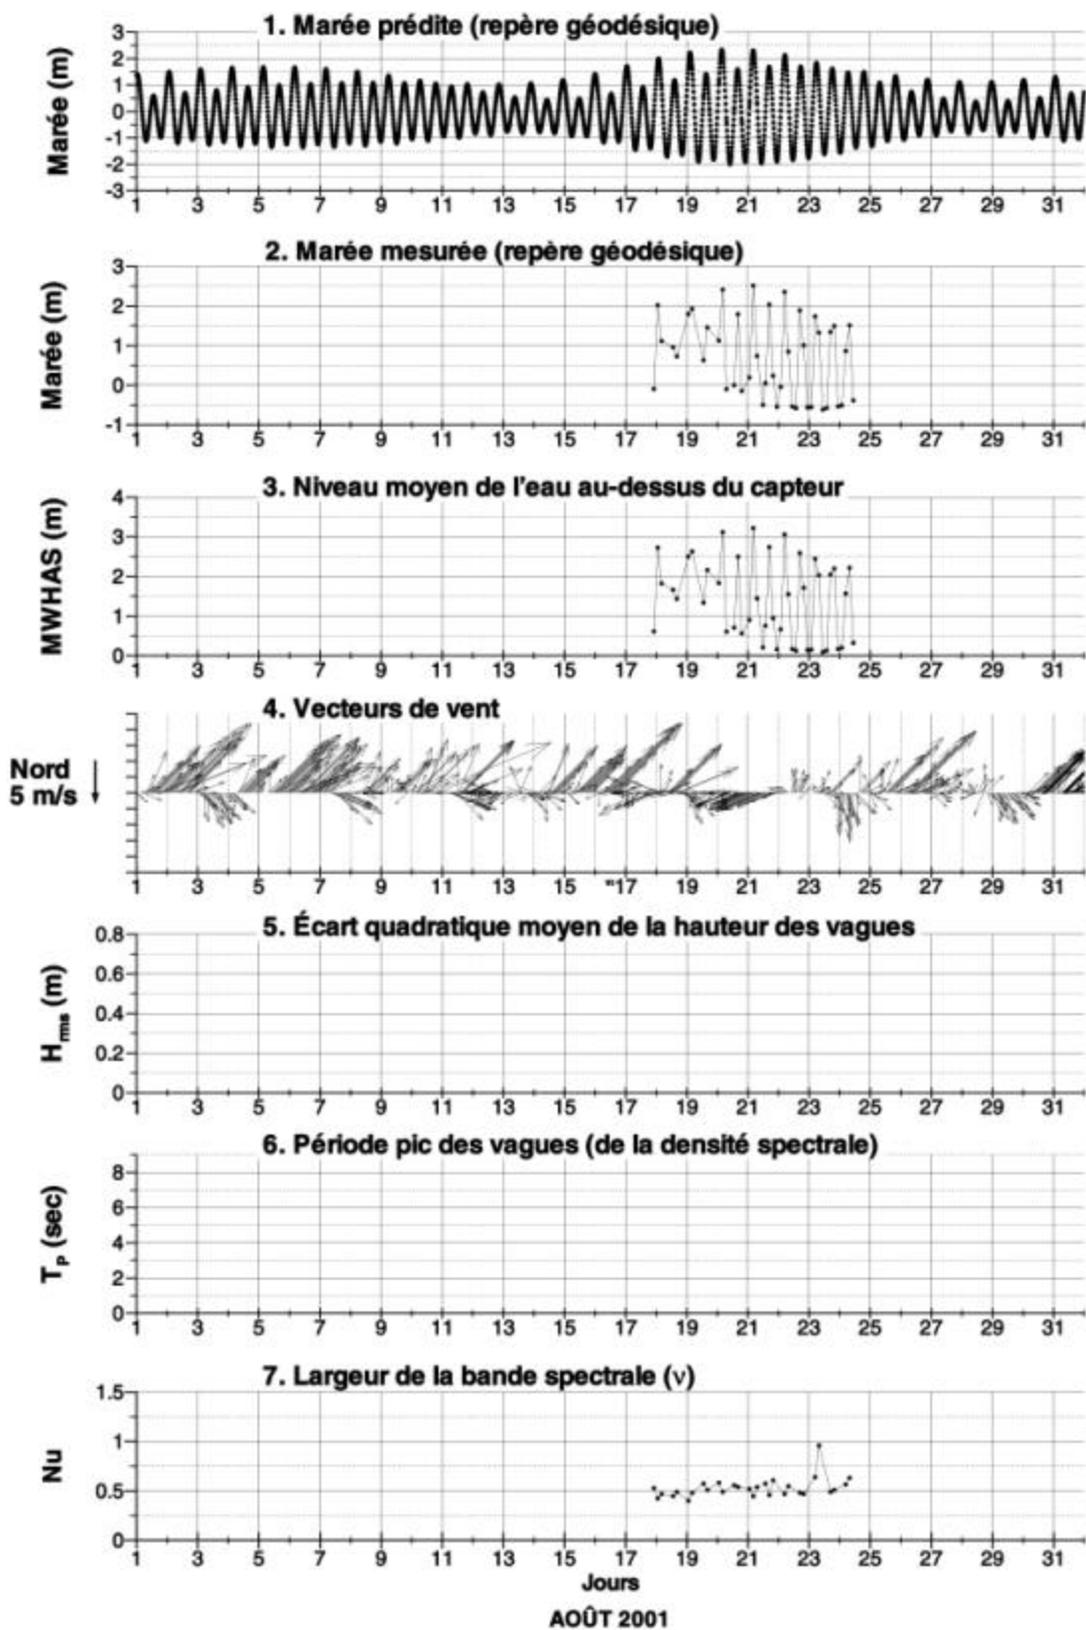
Figure 17: Niveau d'eau et paramètres des vagues: résultats d'analyses des mesures de terrain pour le mois d'août 2001 (extrait des résultats complets)

du suivi (du mois d'août 2001 au mois de décembre 2001) aux Figure 17 à Figure 21. Ces paramètres sélectionnés ont été extraits des résultats complets de l'ensemble des paramètres mesurés et présentés à l'Appendice A.

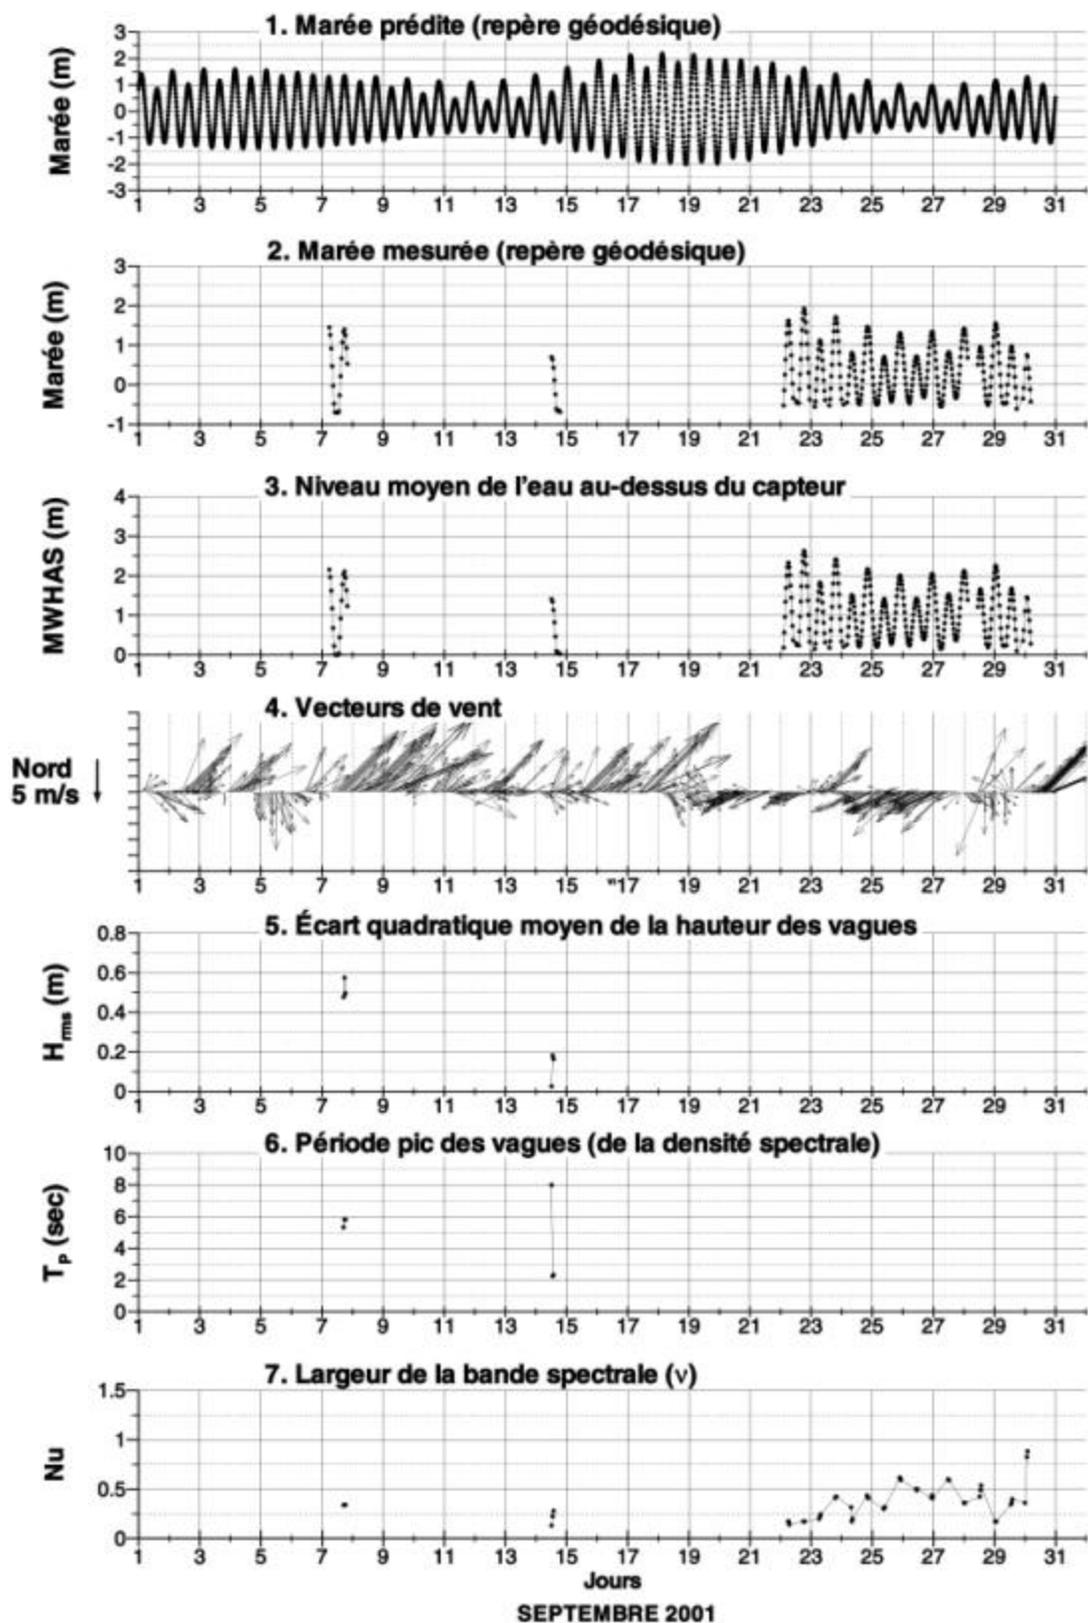
Figure 18: Niveau d'eau et paramètres des vagues: résultats d'analyses des mesures de terrain pour le mois de septembre 2001 (extrait des résultats complets)

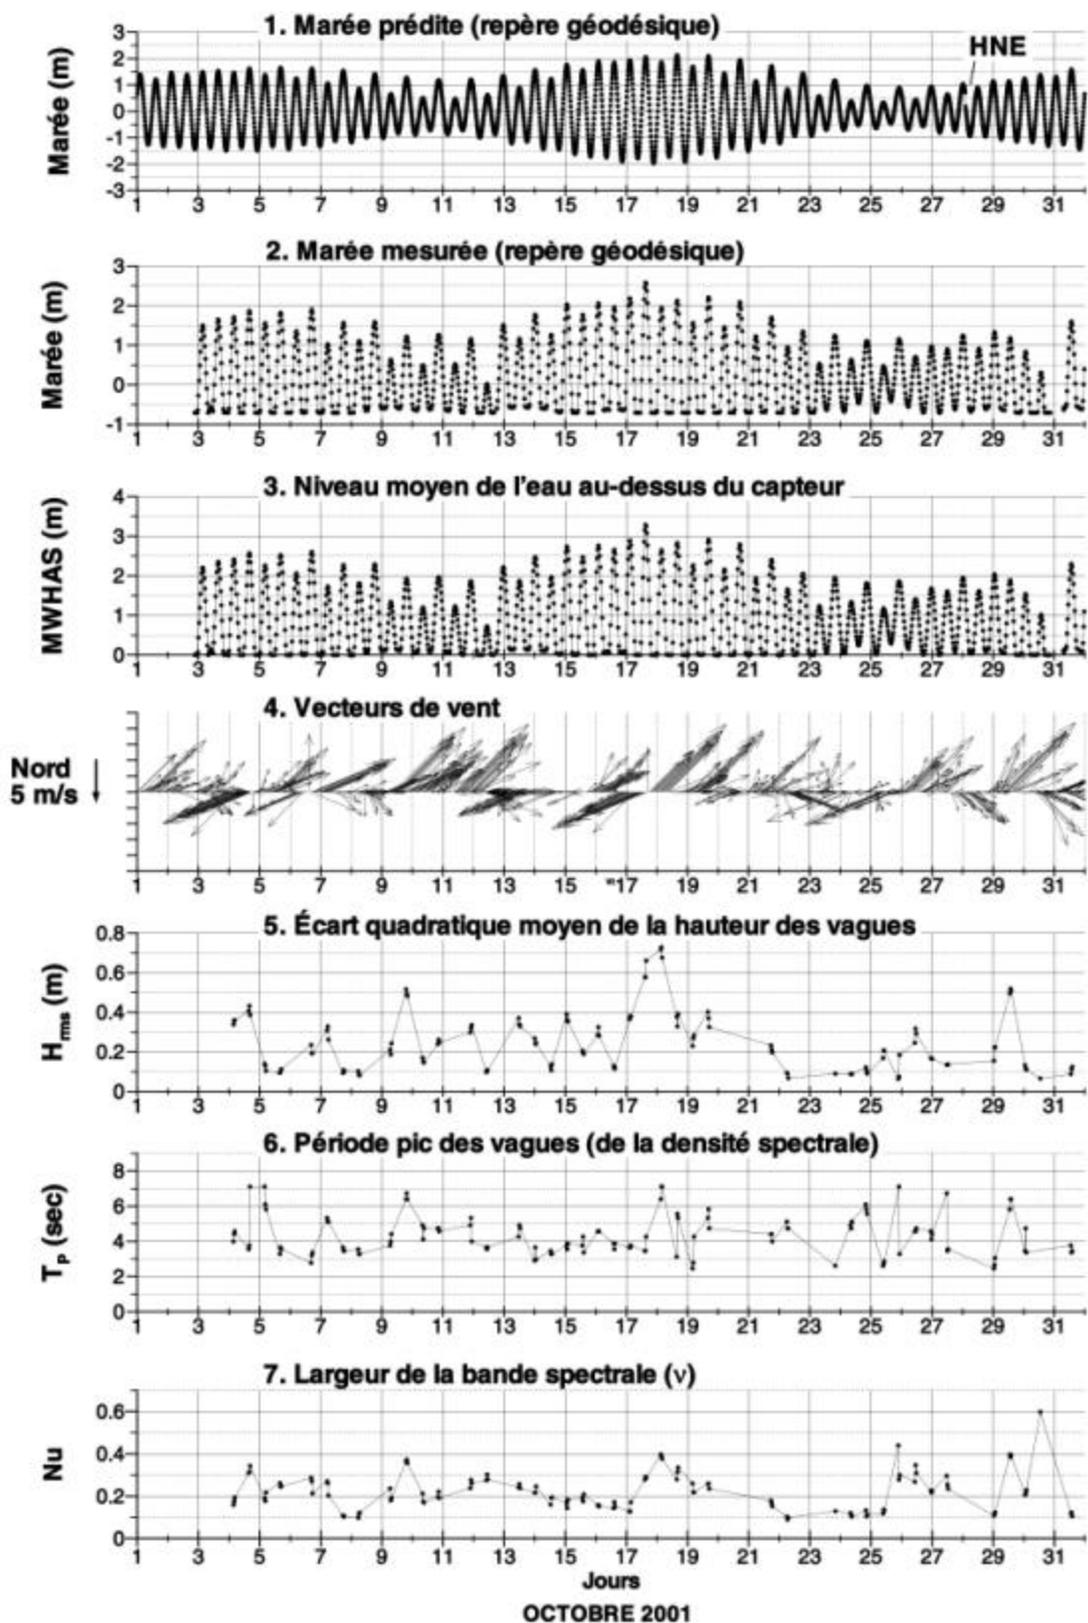
Figure 19: Niveau d'eau et paramètres des vagues: résultats d'analyses des mesures de terrain pour le mois d'octobre 2001 (extrait des résultats complets)

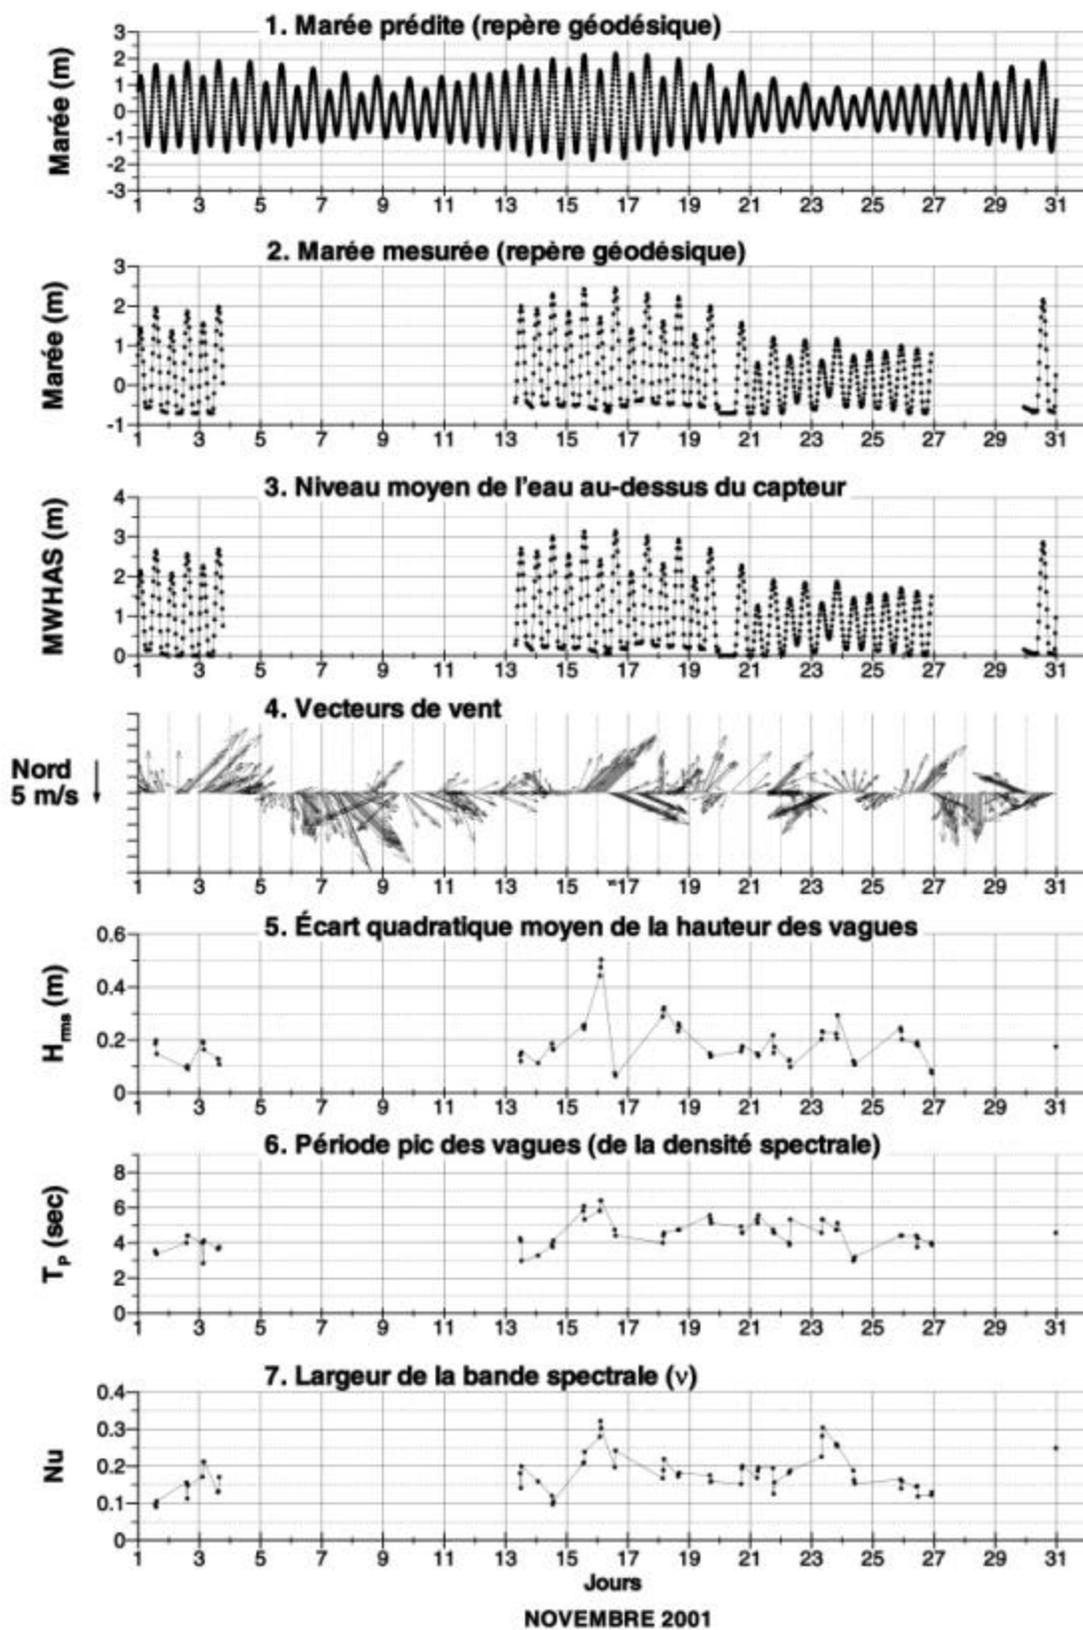
Figure 20: Niveau d'eau et paramètres des vagues: résultats d'analyses des mesures de terrain pour le mois de novembre 2001 (extrait des résultats complets)

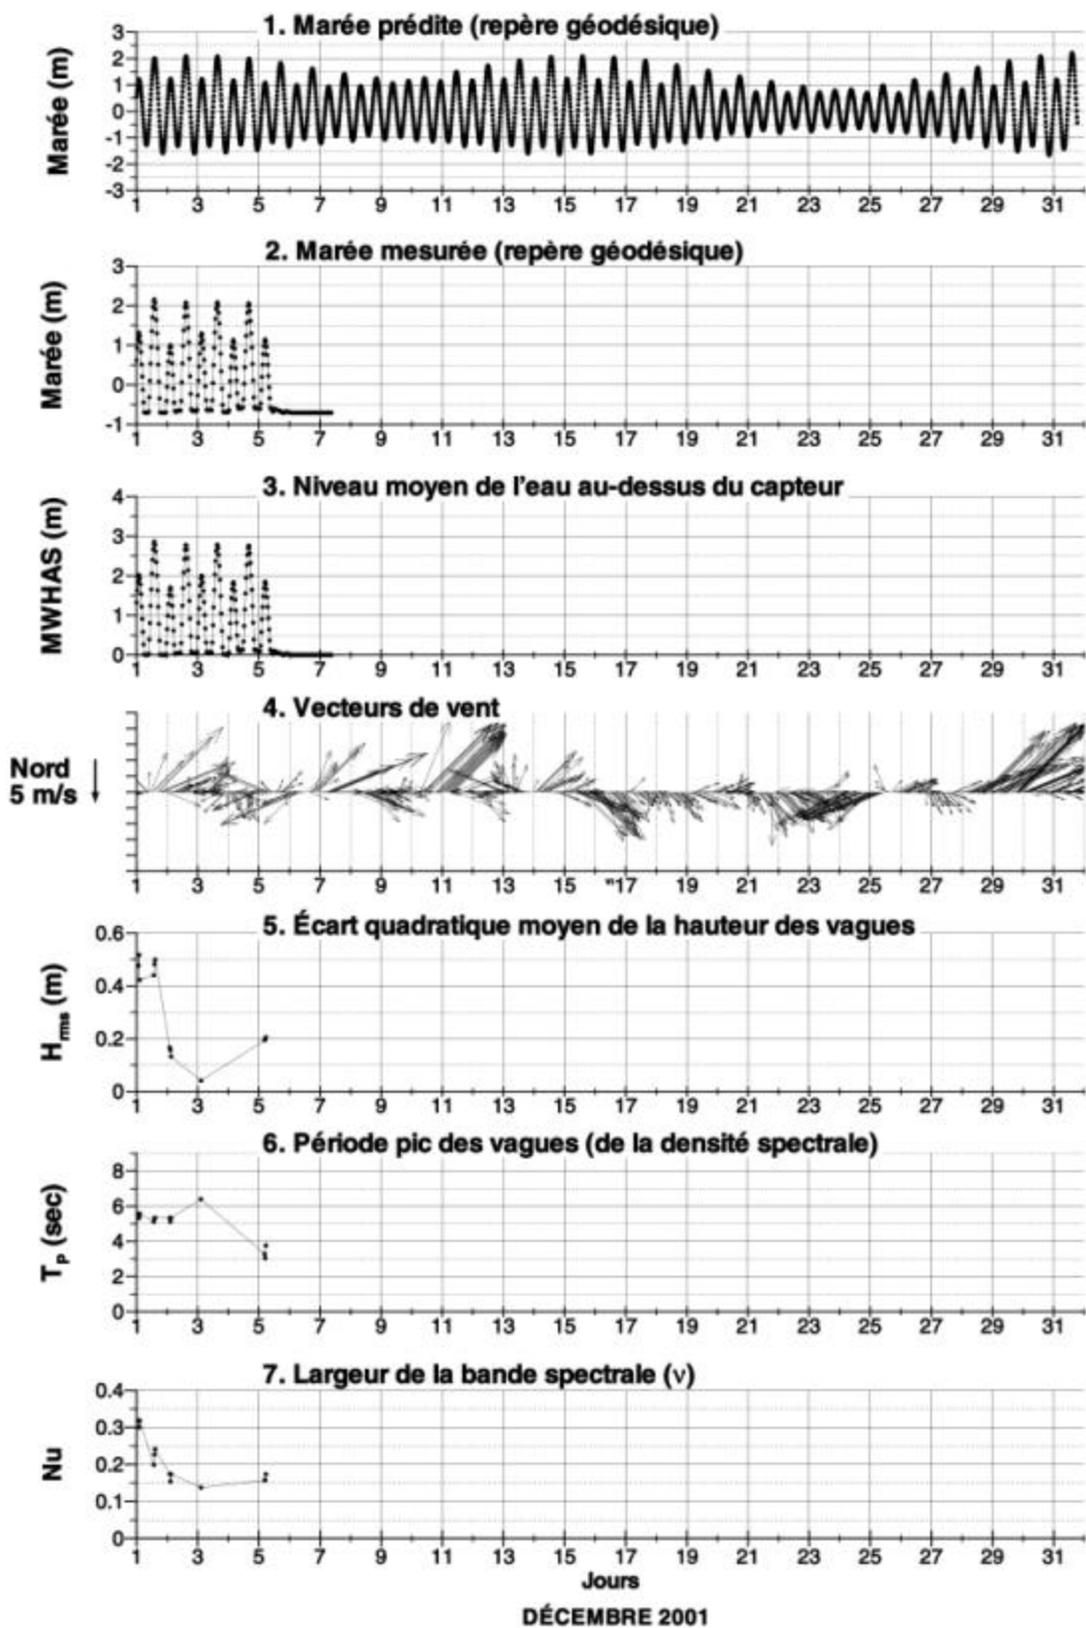
Figure 21: Niveau d'eau et paramètres des vagues: résultats d'analyses de mesures de terrain pour le mois de décembre 2001 (extrait des résultats complets)

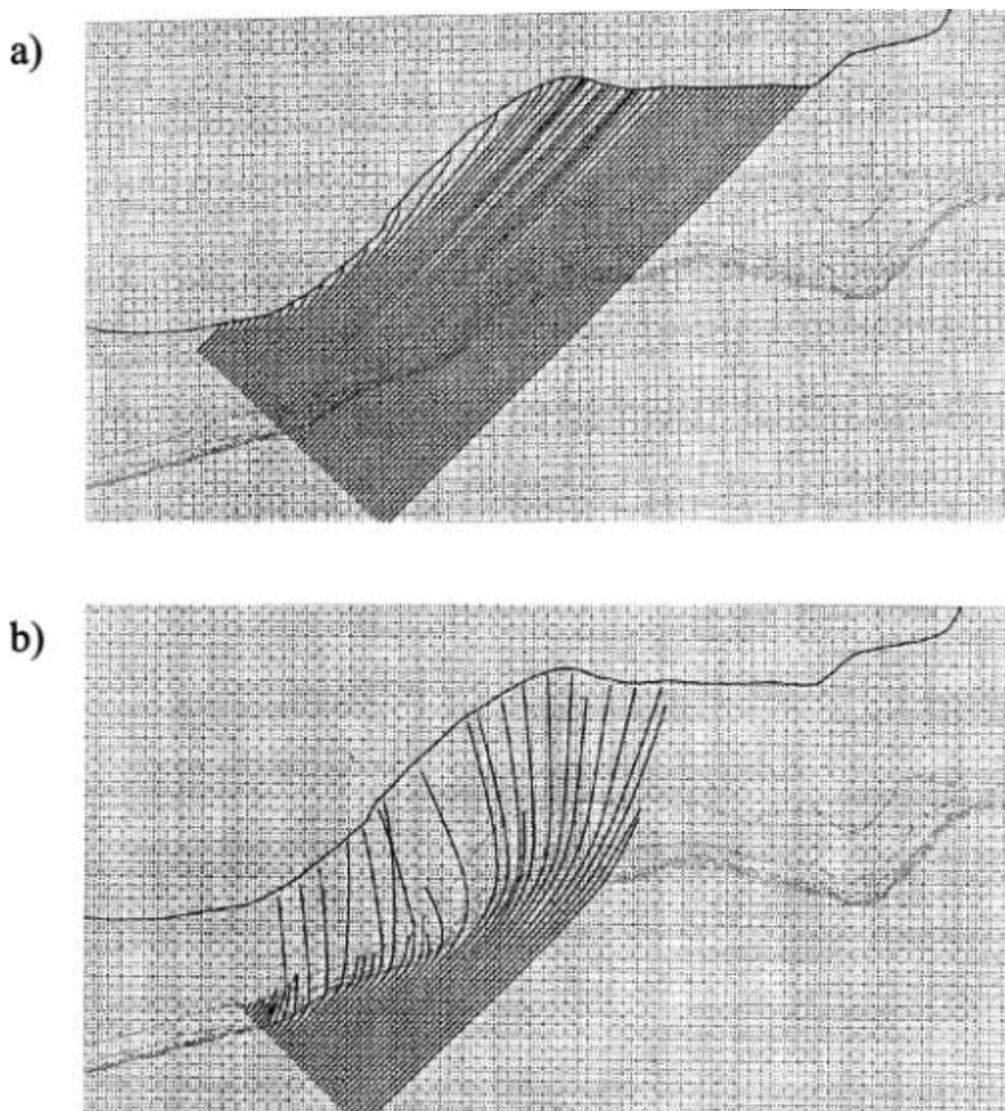
Figure 22: Réfraction des vagues générées par un vent du SO: (a) vagues de période de 2 s, (b) vagues de période de 10 s, d'après Ouellet (Roche Itée, rapport pour MTQ 1997)

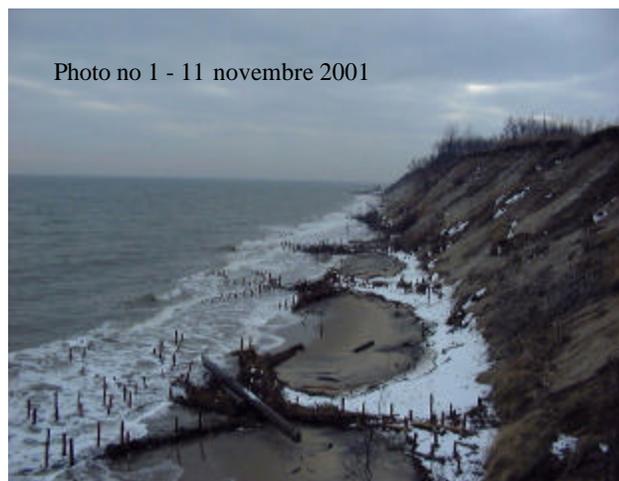
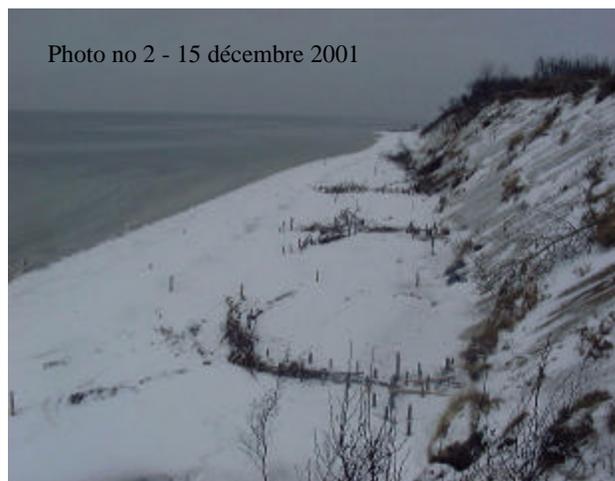
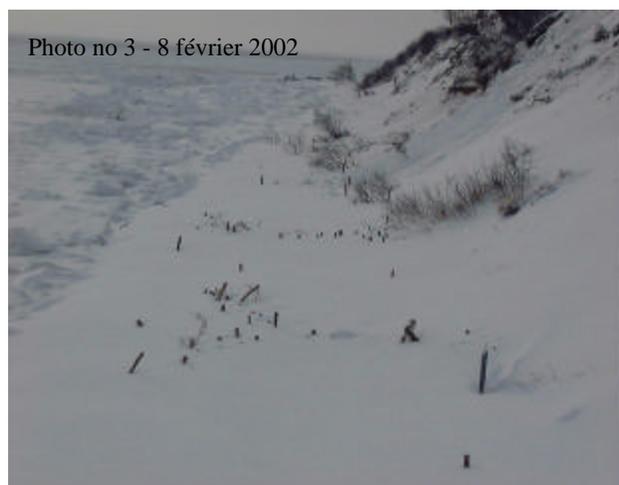
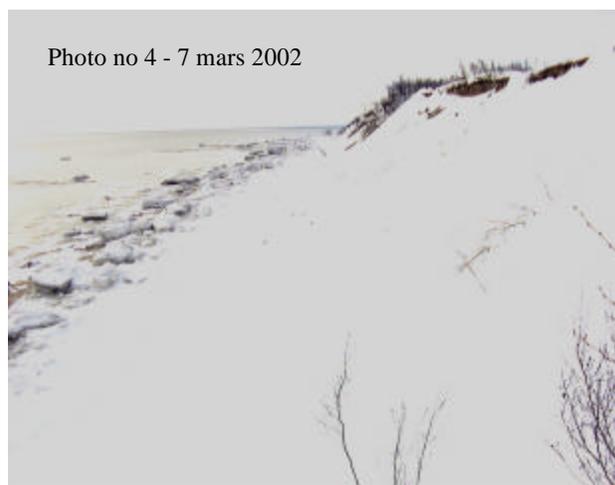
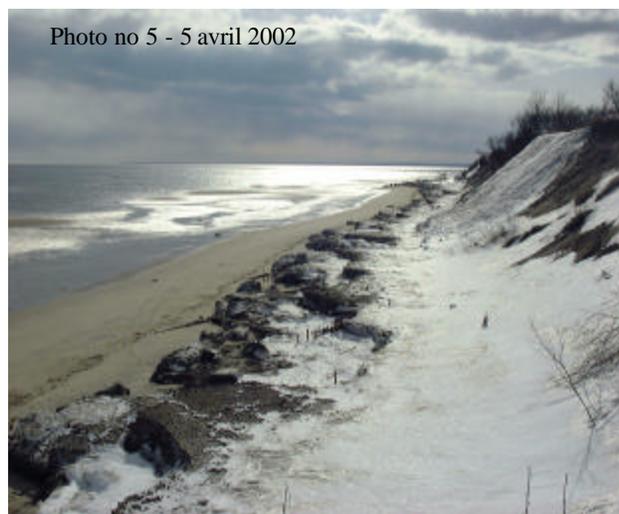
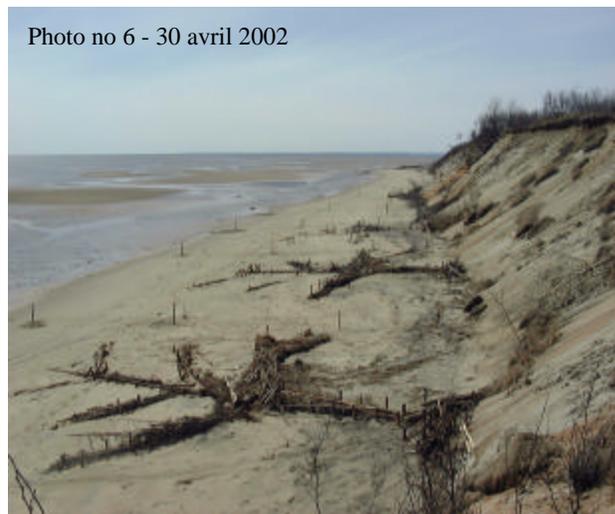
Figure 23: Photographies de l'état des glaces sur le site expérimental du mois de décembre au mois d'avril 2002

Ces dernières observations sont montrées sur les photographies de la Figure 23 qui présentent l'évolution des glaces durant l'hiver 2002. Dès la fin du mois de novembre, les premières précipitations de neige ont débuté. Elles ont été emportées par l'eau dans la zone de marée (photo 1). C'est plutôt vers la mi-décembre que du frasil a commencé à s'accumuler (photo 2). Ensuite, celui-ci s'est épaissi et des blocs de glaces provenant de la dérive s'accumulaient aussi dans la partie basse de la plage et des précipitations de neige ont recouvert entièrement la zone côtière (photo 3). Au début du mois de mars 2002 (photo 4), les blocs de glaces les plus en aval ont quitté le littoral et ont été emportés par les marées hautes et des vents qui provenaient de la terre. Au début du mois d'avril 2002, les vents et les marées ont emporté l'ensemble des blocs de glaces situés dans la partie basse de la plage (photo 5) et l'ont rendu vulnérable à l'attaque des vagues; ceux qui étaient situés plus en amont sont restés sur la plage car la combinaison du vent et de la marée n'était pas suffisante pour soulever ces derniers. Dans la zone témoin sans protection, la frange de glace côtière était plus mince, reflétant ainsi la présence d'une plage plus basse. Dans ce secteur, suite au départ plus rapide des glaces, le talus est devenu vulnérable à l'érosion. Cependant, dans le secteur protégé par les SEMS, où le haut de la plage était soulevé par leur effet d'ensablement, les grandes marées n'ont pas emporté la glace qui avait fondu sur place (photo 6). L'action combinée des SEMS, par l'augmentation du niveau de la plage et la rétention des glaces, a donc protégé efficacement le talus contre l'érosion durant les mois de mars et d'avril 2002.

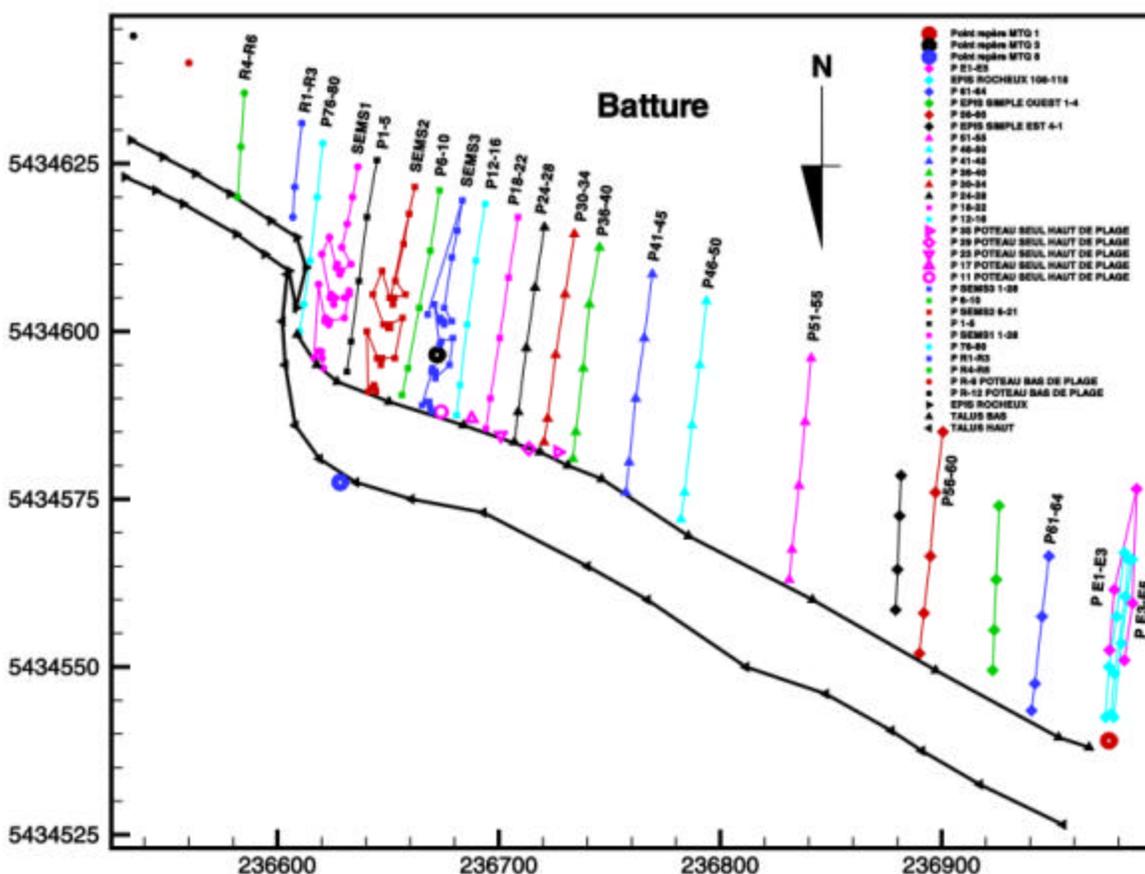
Figure 24: Carte de localisation des profils des mesures morphologiques

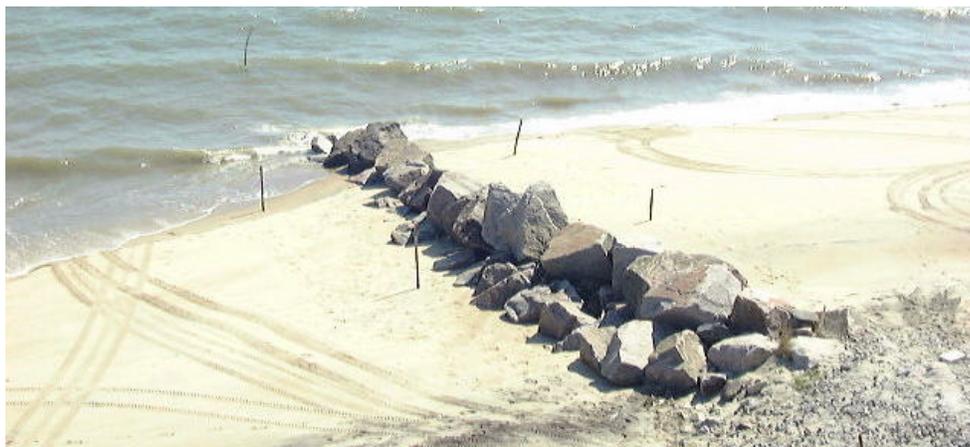
Figure 25 - Photographie de l'épi rocheux (à l'ouest de la zone du suivi) en présence des cinq poteaux du suivi

Les mesures des deux premiers profils de plage (Figure 25, Figure 26 et Figure 27) illustrent la variabilité temporelle de la plage située du côté ouest et du côté est d'un épi en enrochement se trouvant à l'extrémité ouest de la zone témoin.

Les résultats de mesures effectuées des deux côtés de l'épi conventionnel démontrent que son fonctionnement est typique pour ce genre de construction. Les vagues arrivant de l'ouest et du sud-ouest ont provoqué une accumulation de sable du côté situé en amont de l'ouvrage et ont entraîné une érosion de côté en aval. Les effets "érosion-accumulation" ont été inversés pour les vagues générées par les vents soufflant dans la direction inverse. La réponse morphologique de la plage aux tempêtes ambiantes sera d'autant plus forte si les vagues arrivent pendant les périodes de vives-eaux avec une surélévation du niveau moyen de l'eau (surcote). Pendant la période de juin à novembre 2001, le profil de plage s'est soit érodé, ou soit engraisé en fonction des conditions hydrodynamiques ambiantes déterminées par la direction d'approche des vagues (en relation directe avec la direction et la vitesse de vent observées). Les accumulations de sédiment se sont produites du côté est de l'épi. Des effets d'érosion prononcée et occasionnée pendant la tempête du 17 octobre 2001 sont visibles à la Figure 26 (ligne pointillée bleu). De côté ouest (Figure 26), le profil de la plage est revenu en novembre 2001 à son état initial du 26 juin 2001. Du côté est (Figure 27), le profil de la plage a subi une érosion en novembre 2001 par rapport à son état initial du 26 juin 2001. À la fin de l'automne, l'érosion observée a résulté des changements de la pente moyenne de la plage. La pente du profil initial de la plage est plus abrupte (ligne continue en gras sur la Figure 27) que celui du profil final (ligne discontinue en gras sur la Figure 27).

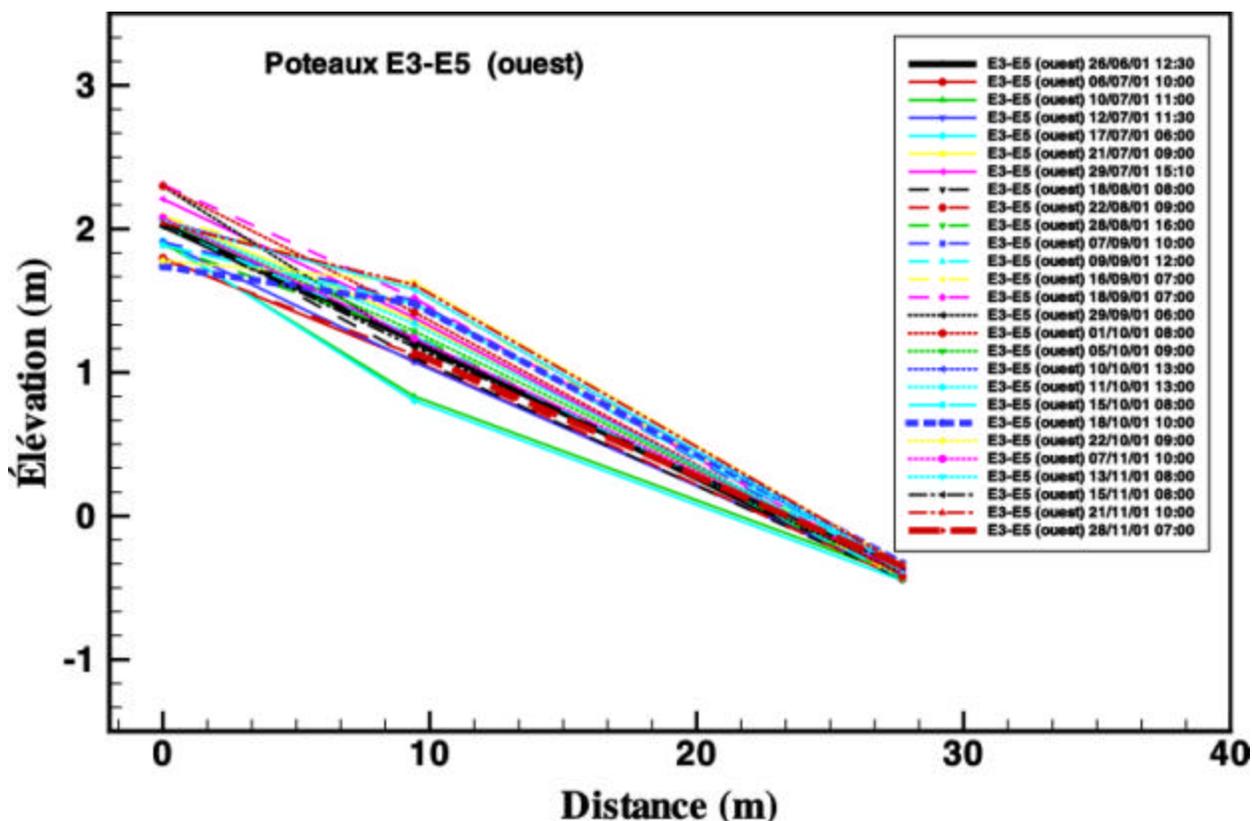
Figure 26: Résultats des mesures topographiques - profil E3-E5 (ouest)

érodé du talus, l'environnement côtier est retourné à des conditions plus proche de l'équilibre topographique stable. La plage a une pente plus douce que celle observée en juin 2001. Le redressement du profil de la plage occasionne quand même une vulnérabilité à l'érosion du pied de talus étant donné que le haut de la plage est relativement bas depuis la tempête de 17-18 octobre 2001. Après cette tempête, l'analyse des profils P51-55 montre que plusieurs événements climatiques ont été susceptibles de générer de l'érosion au talus de sable, car le niveau d'eau supérieur de la marée a atteint ou dépassé le niveau supérieur de la plage d'environ dix fois durant la période d'août à octobre 2001. L'événement le plus marqué après cette tempête a été celui du 14-15 novembre 2001. À ce profil, une érosion importante du talus s'y est produite. L'érosion et la retraite du pied ainsi que du sommet du talus ont été quand même des conséquences graves aux processus observés couramment dans la région sans protection.

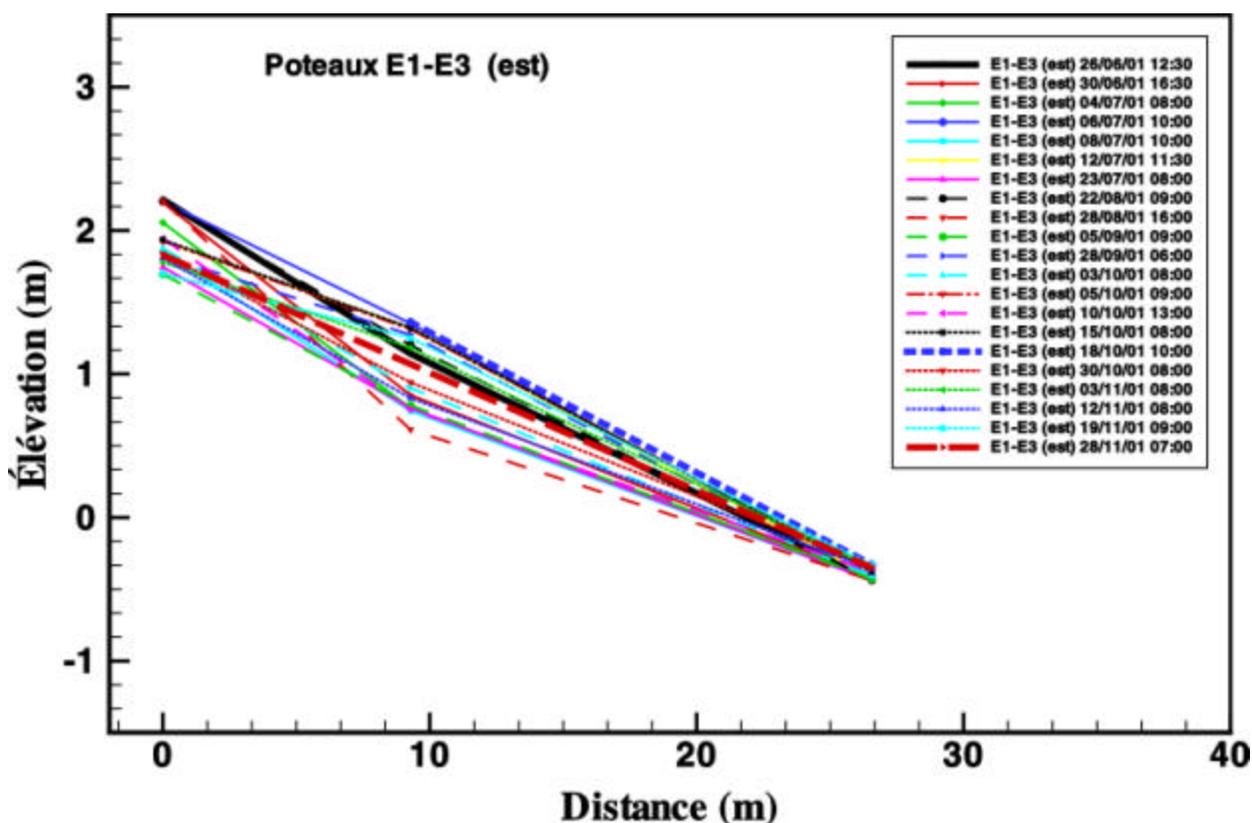
Figure 27: Résultats des mesures topographiques - profil E1-E3 (est)

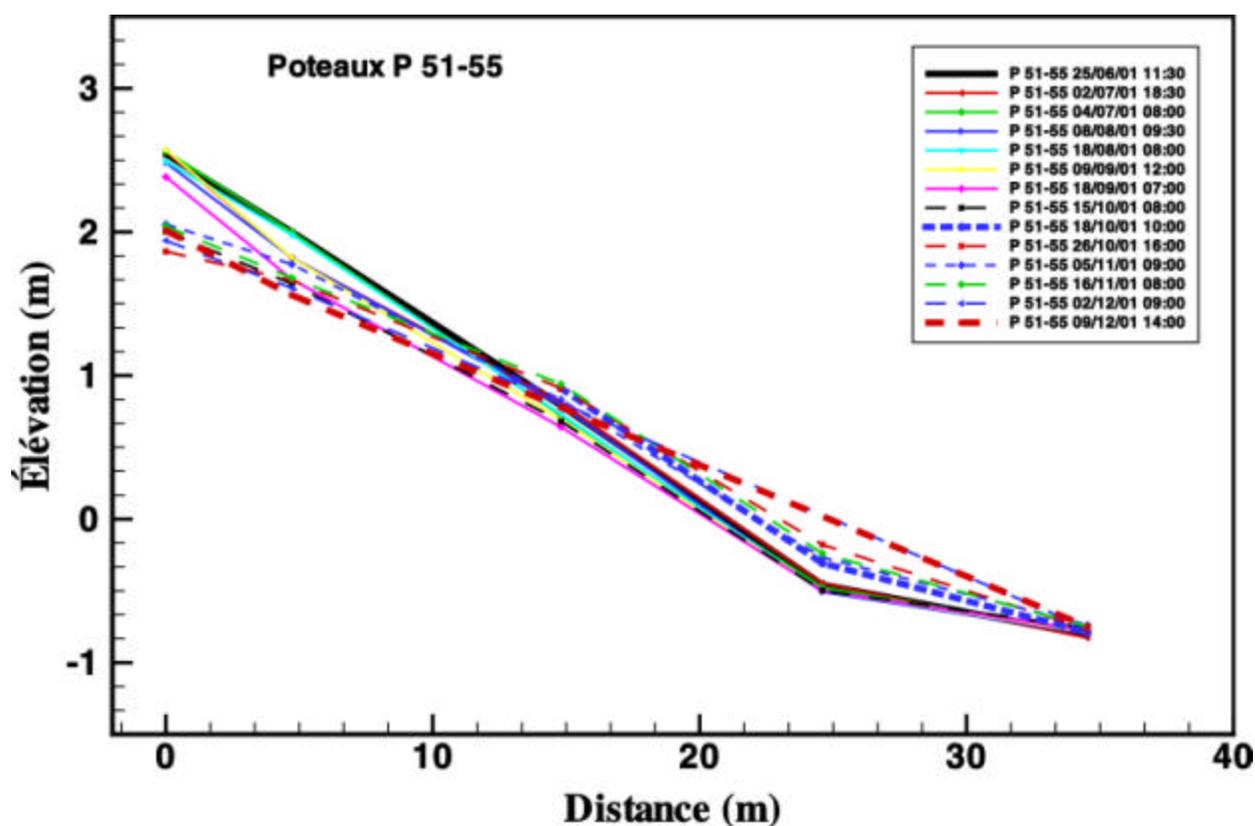
Figure 28: Résultats des mesures topographiques - profil P 51-55

À la fin du suivi (novembre – décembre 2001), des accumulations ont créé une couche de sable d'une épaisseur d'environ 0,5 m au-dessus du profil de départ associée avec une diminution de la pente du profil comparé au profil de départ (juin 2001). Une zone d'érosion de la plage a été finalement localisée seulement sur les 2-3 m les plus proches du talus (par rapport au profil initial du mois de juin 2001).

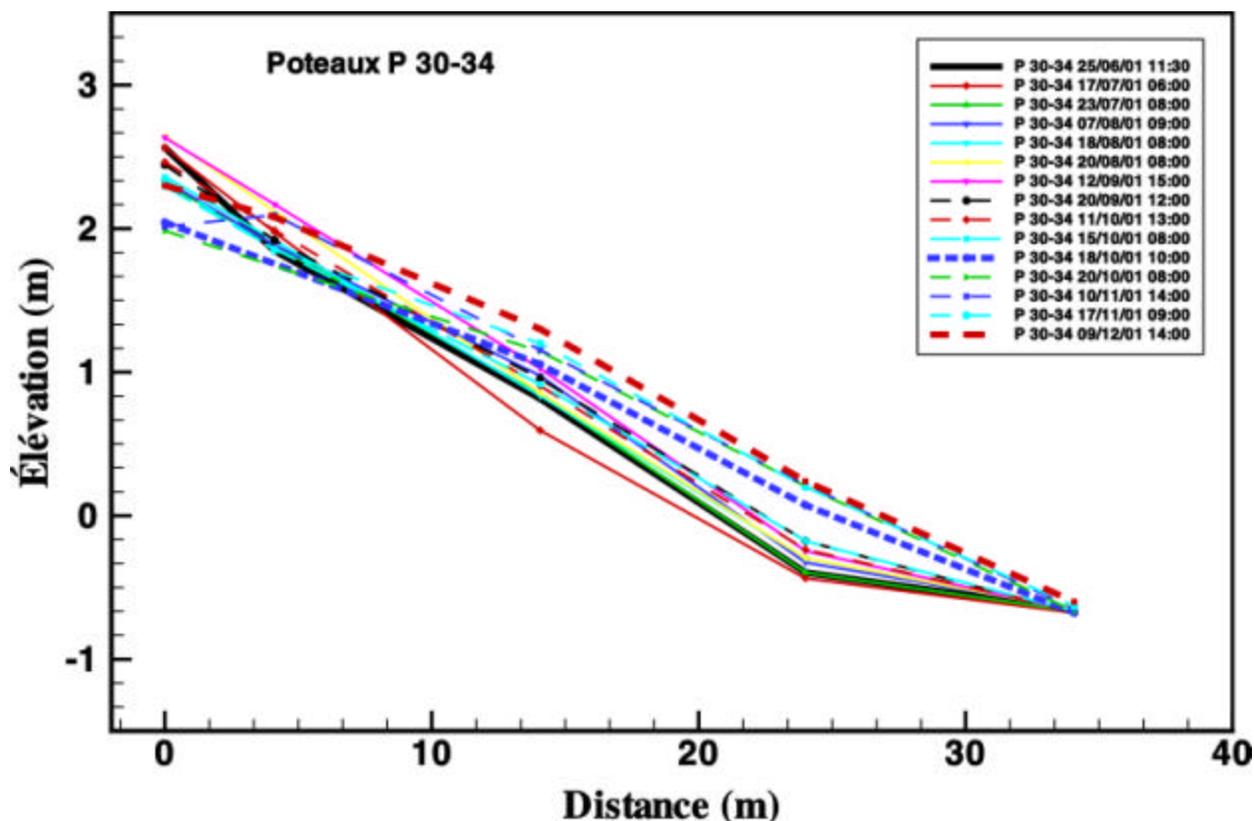
Figure 29: Résultats des mesures topographiques - profil P 30-34

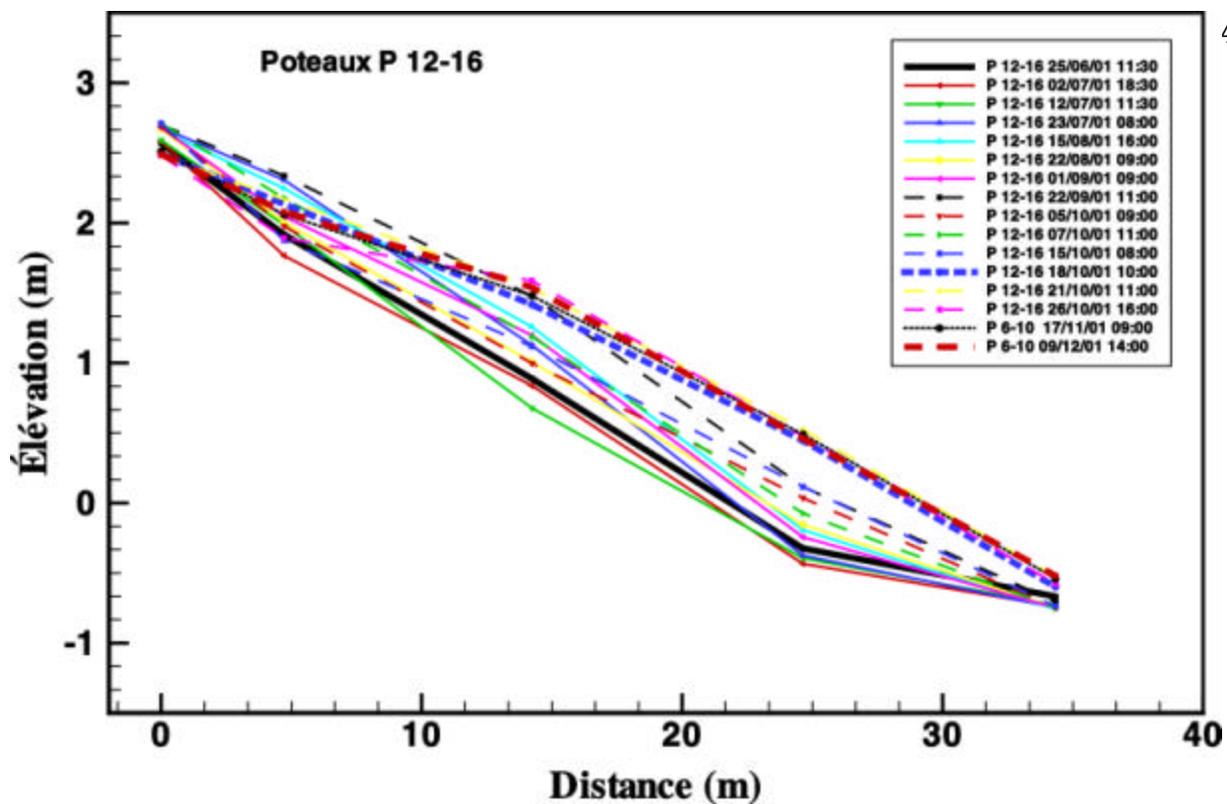
Figure 30: Résultats des mesures topographiques - profil P 12-16

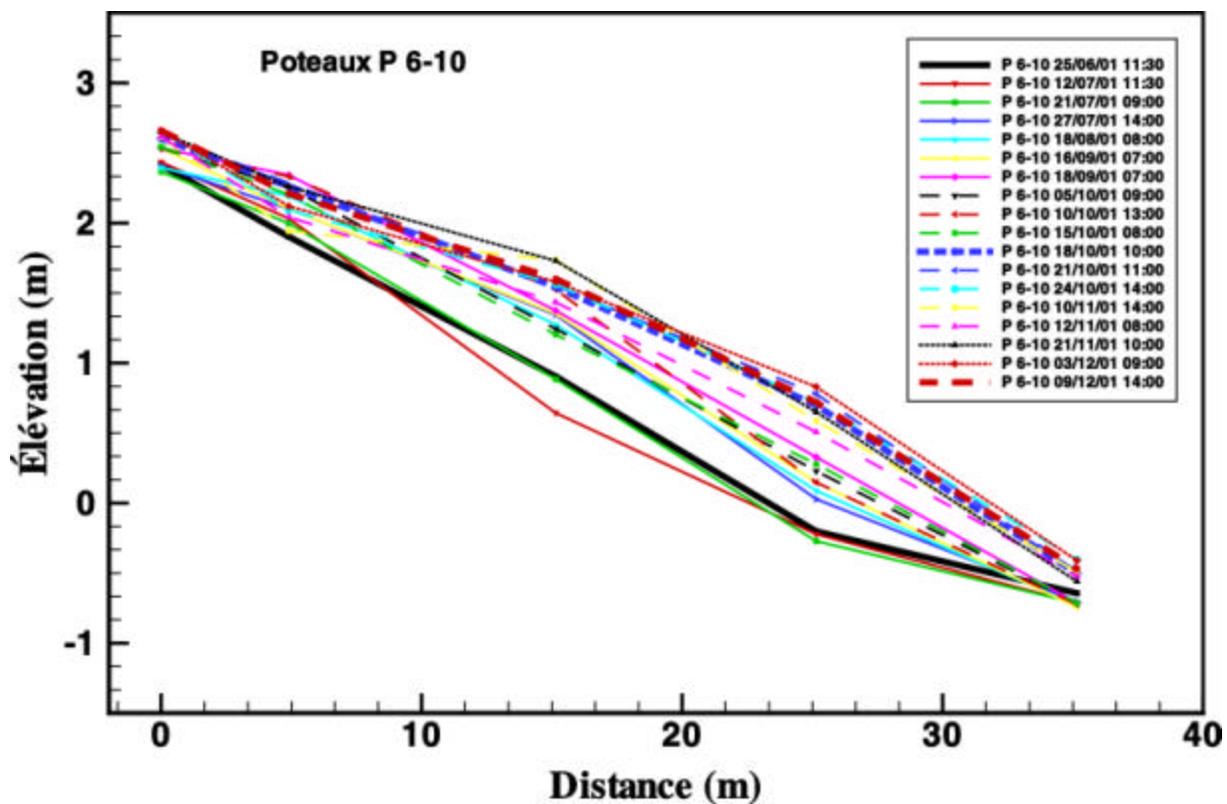
Figure 31: Résultats des mesures topographiques - profil P 6-10

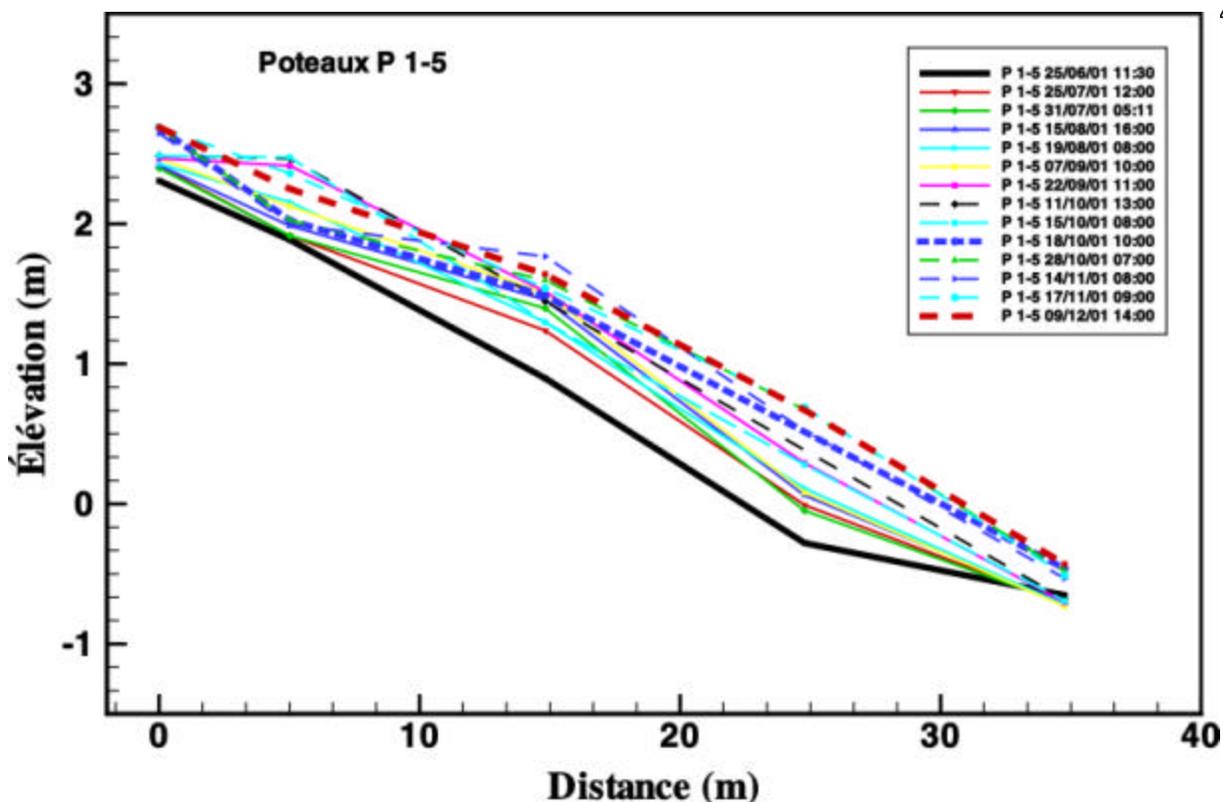
Figure 32: Résultats des mesures topographiques - profil P 1-5

du talus. Cependant, l'érosion a été marginale comparativement au secteur sans protection (P51-55). La plage a continué de s'élargir (2 premiers mètres) à cause des accumulations du sable provenant de l'érosion du talus.
