ANALYSE DE L'EFICACITÉ DE LA MÉTHODE DE PROTECTION DU LITTORAL: SYSTÈME D'ÉPIS MALTAIS-SAVARD (SEMS)

Banc d'essai de Pointe-aux-Outardes, péninsule Manicouagan, Québec, Canada

Octobre 2002

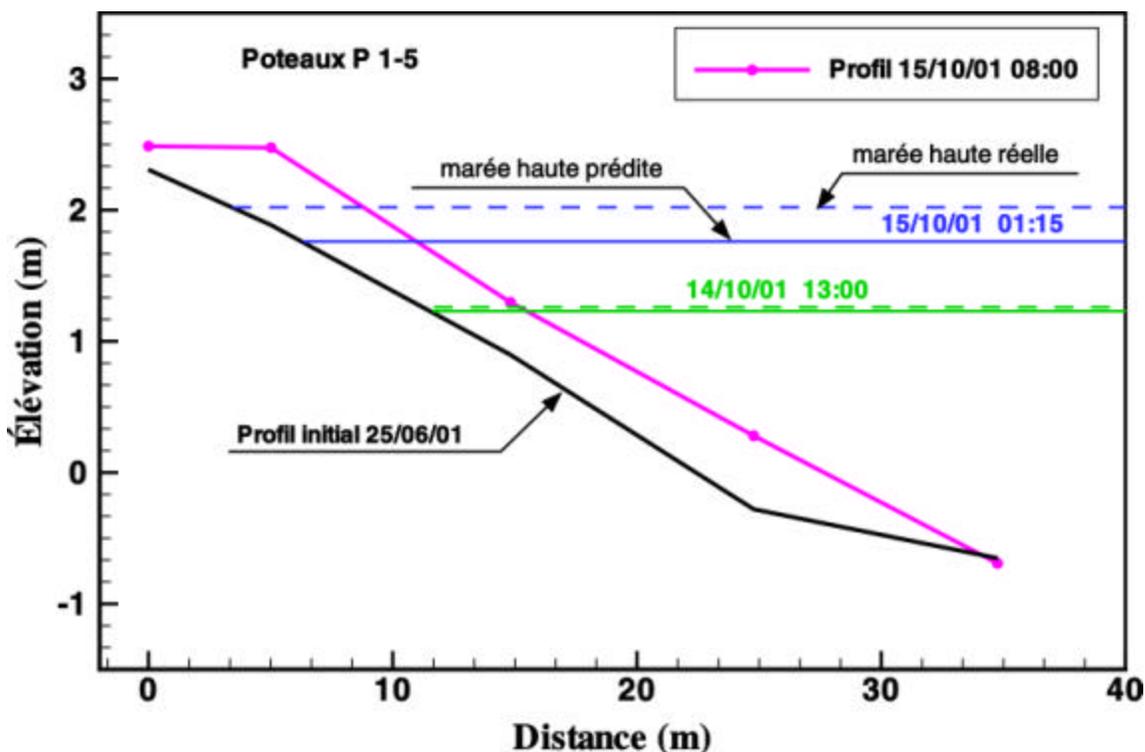
Figure 33: Résultats des mesures topographiques et du niveau d'eau avant la tempête du 17 octobre 2001 - profil P 1-5

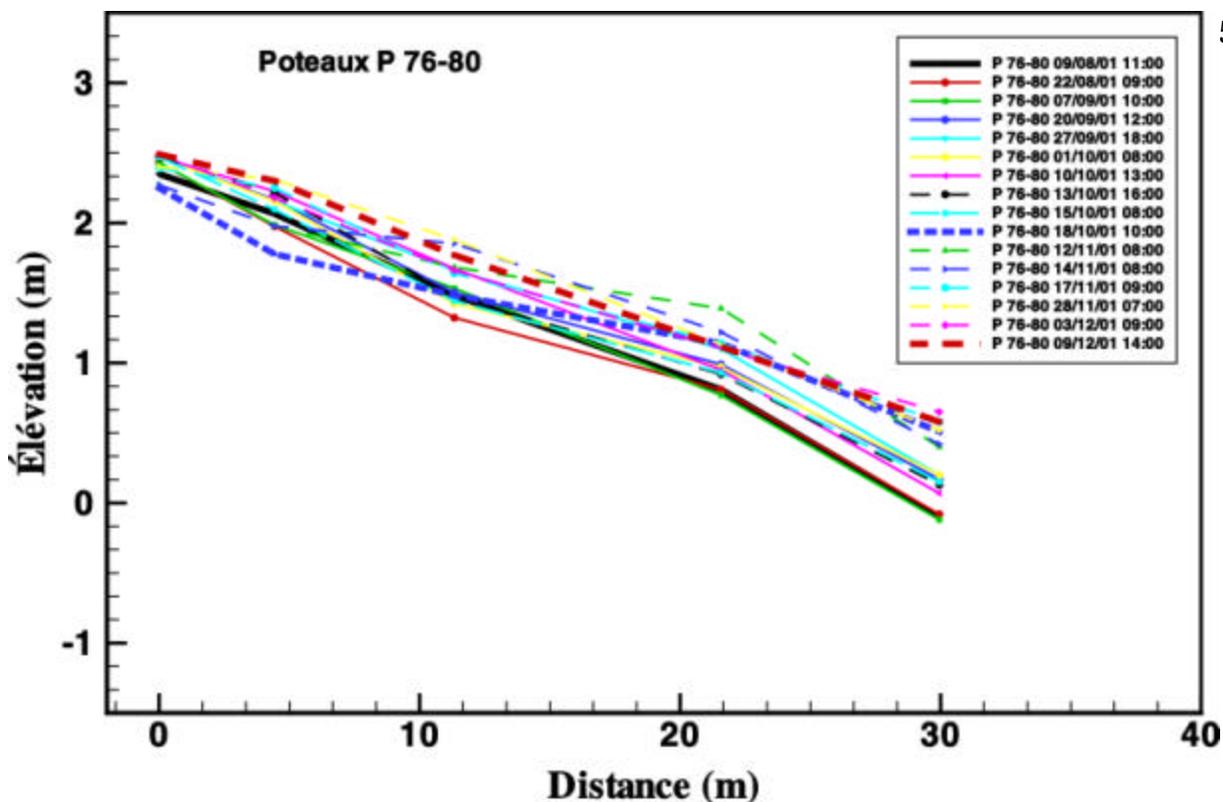
Figure 35: Résultats des mesures topographiques - profil P 76-80

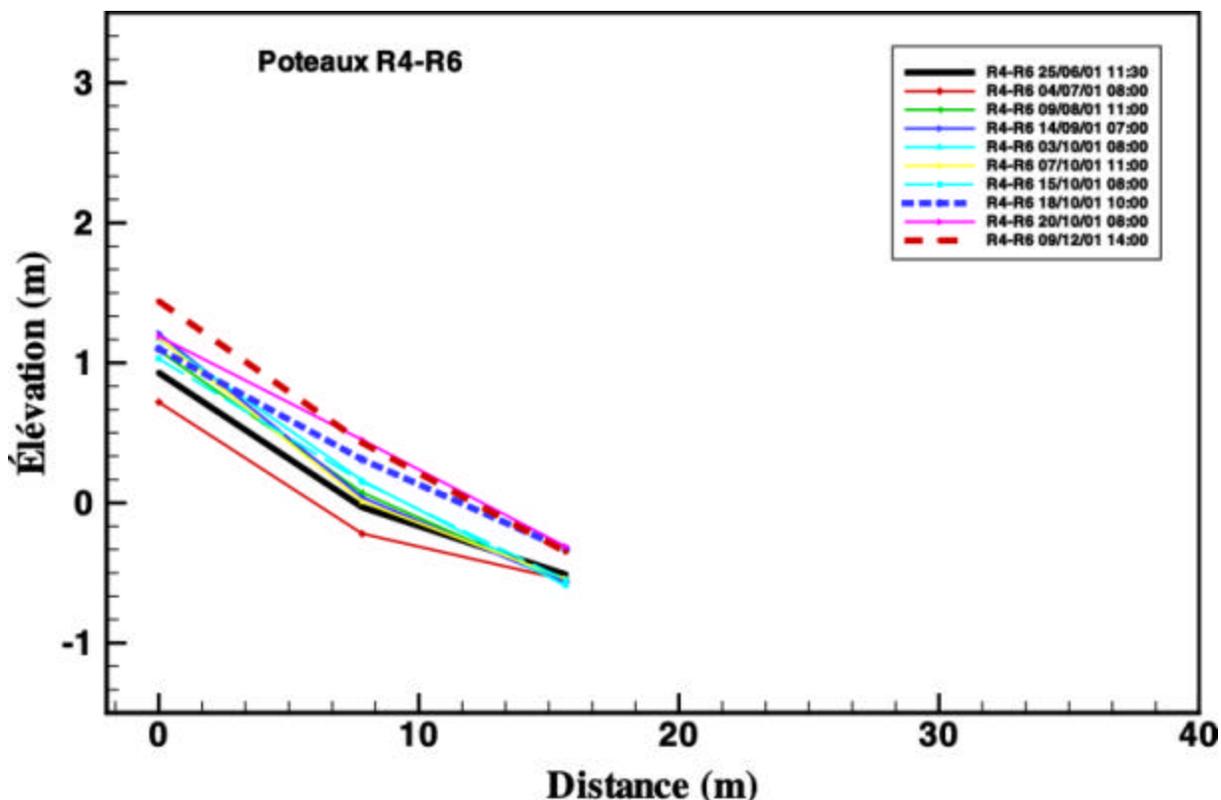
Figure 36: Résultats des mesures topographiques - profil R4-R6

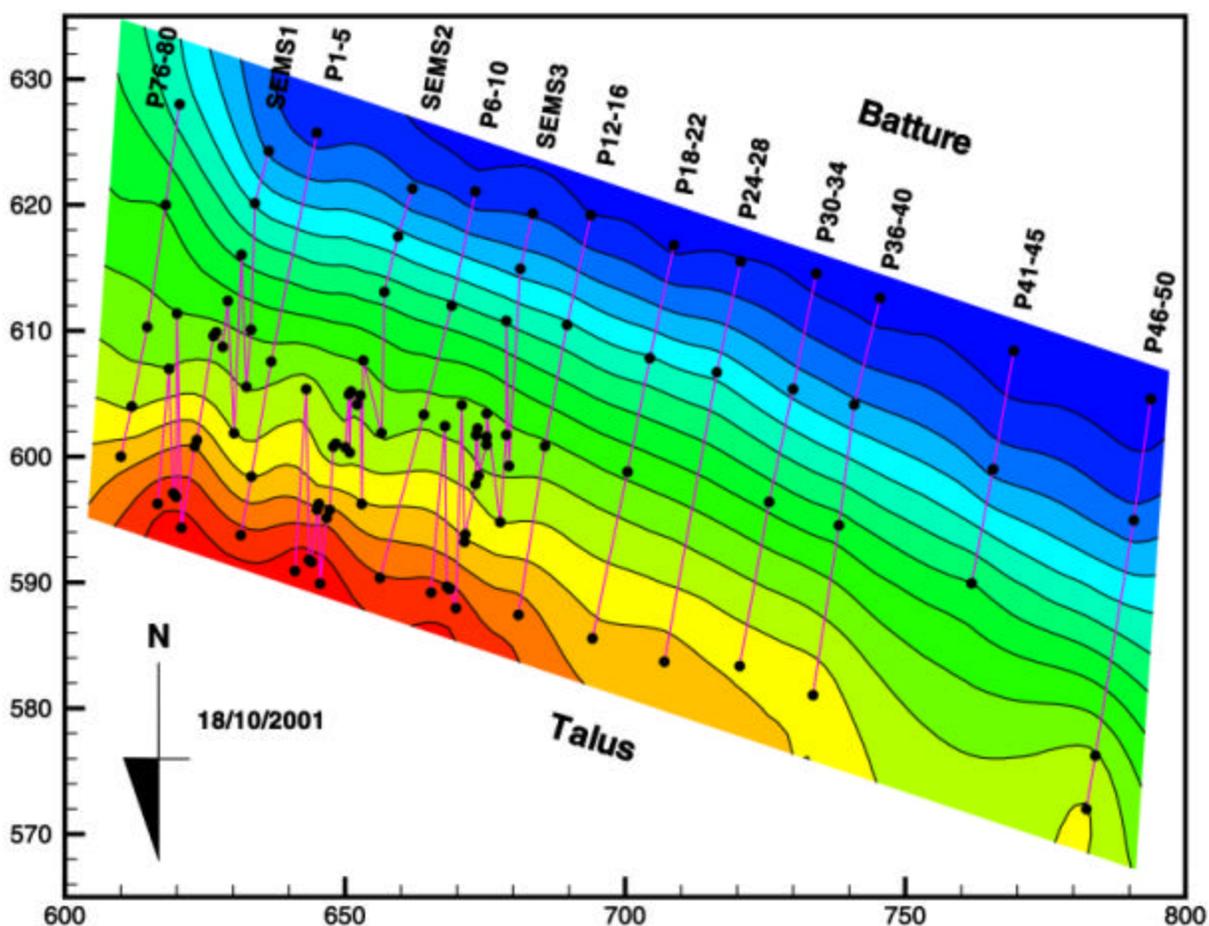
Figure 37: Topo-bathymétrie de la région expérimentale en coordonnées géographiques transformées - résultats des mesures du 18 octobre 2001

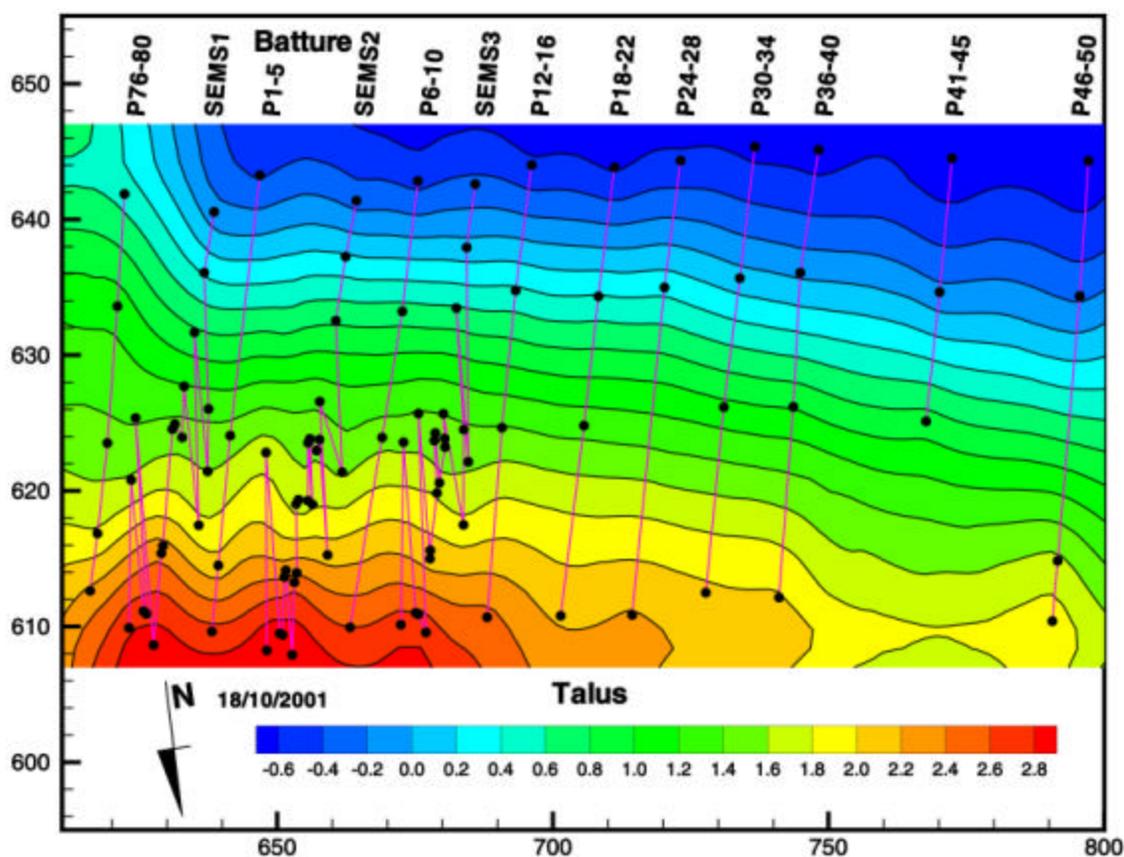
Figure 38: Topo-bathymétrie de la région expérimentale en coordonnées cartésiennes après la rotation - résultats des mesures du 18 octobre 2001

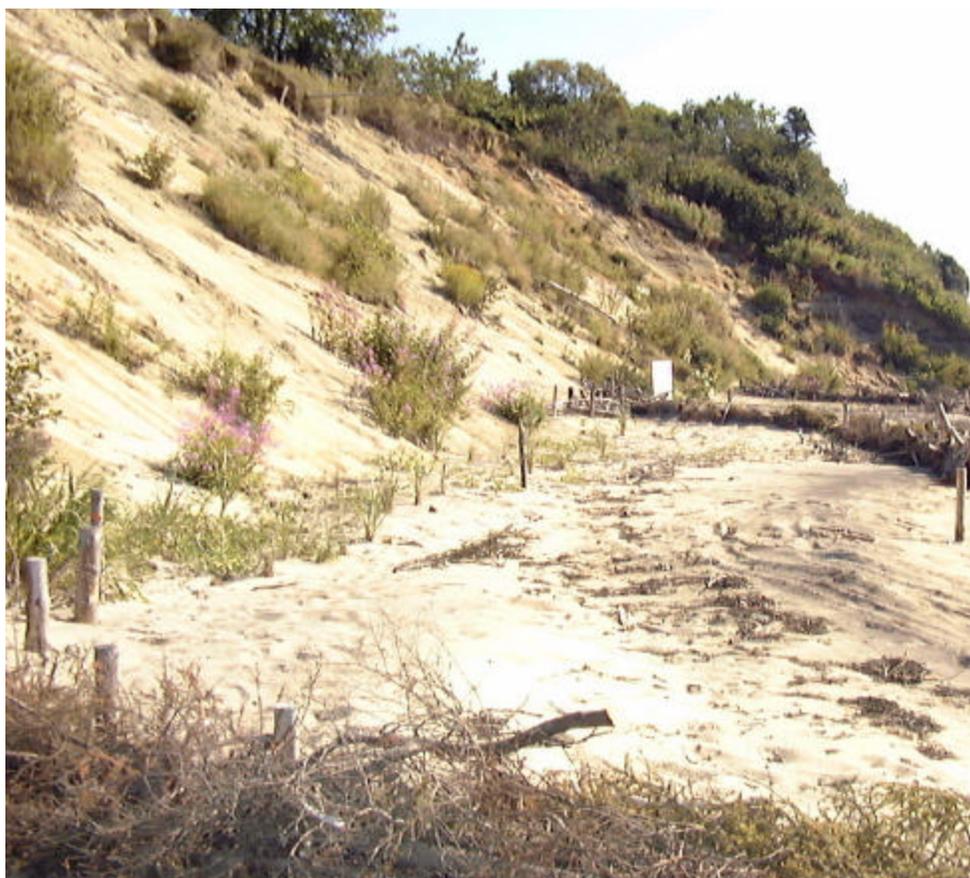
Figure 40 - Plantation d'élyme réalisée à la mi-juin entre les SEMS 2 et 3

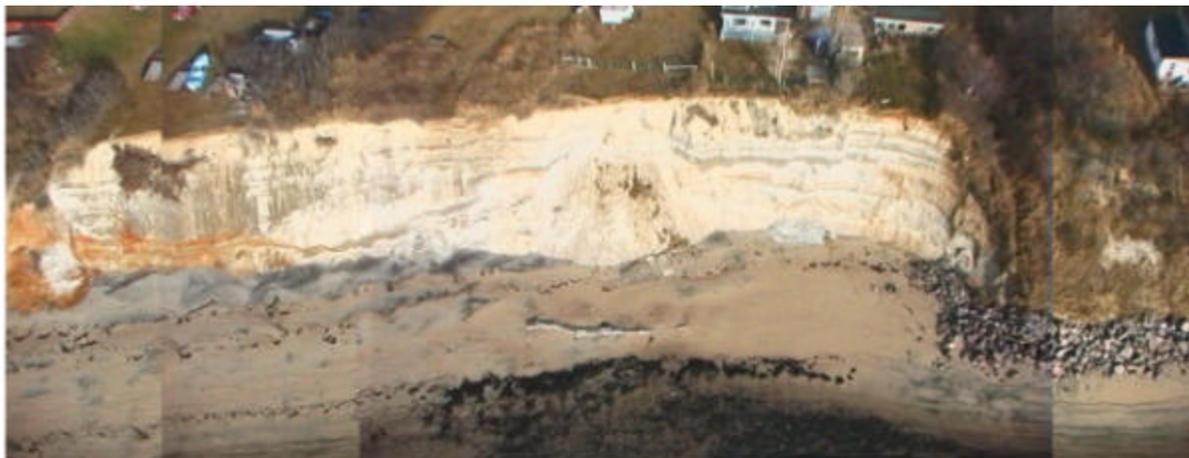
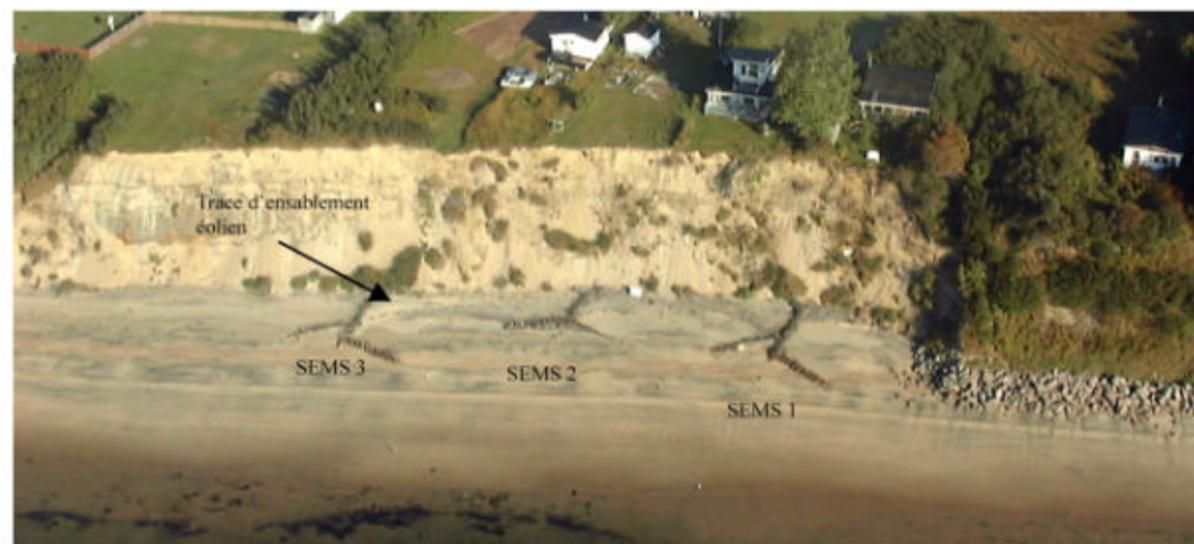
Figure 41 - Comparatif photographique du banc d'essai expérimental de l'automne 2000 (novembre) et de l'automne 2002 (fin septembre)

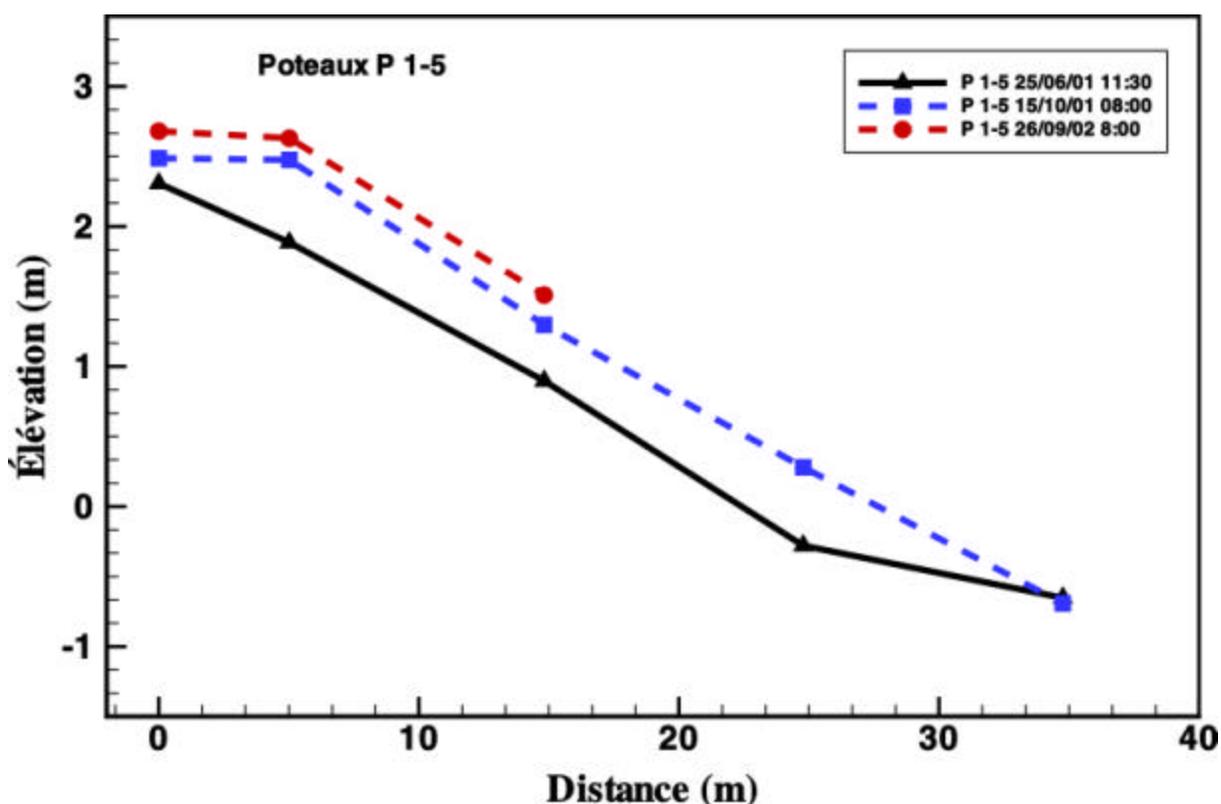
Figure 42 - Profil de plage montrant l'accrétion de la plage à un niveau supérieur par rapport au profil de plage le plus haut enregistré en 2001 (profil P1-5)

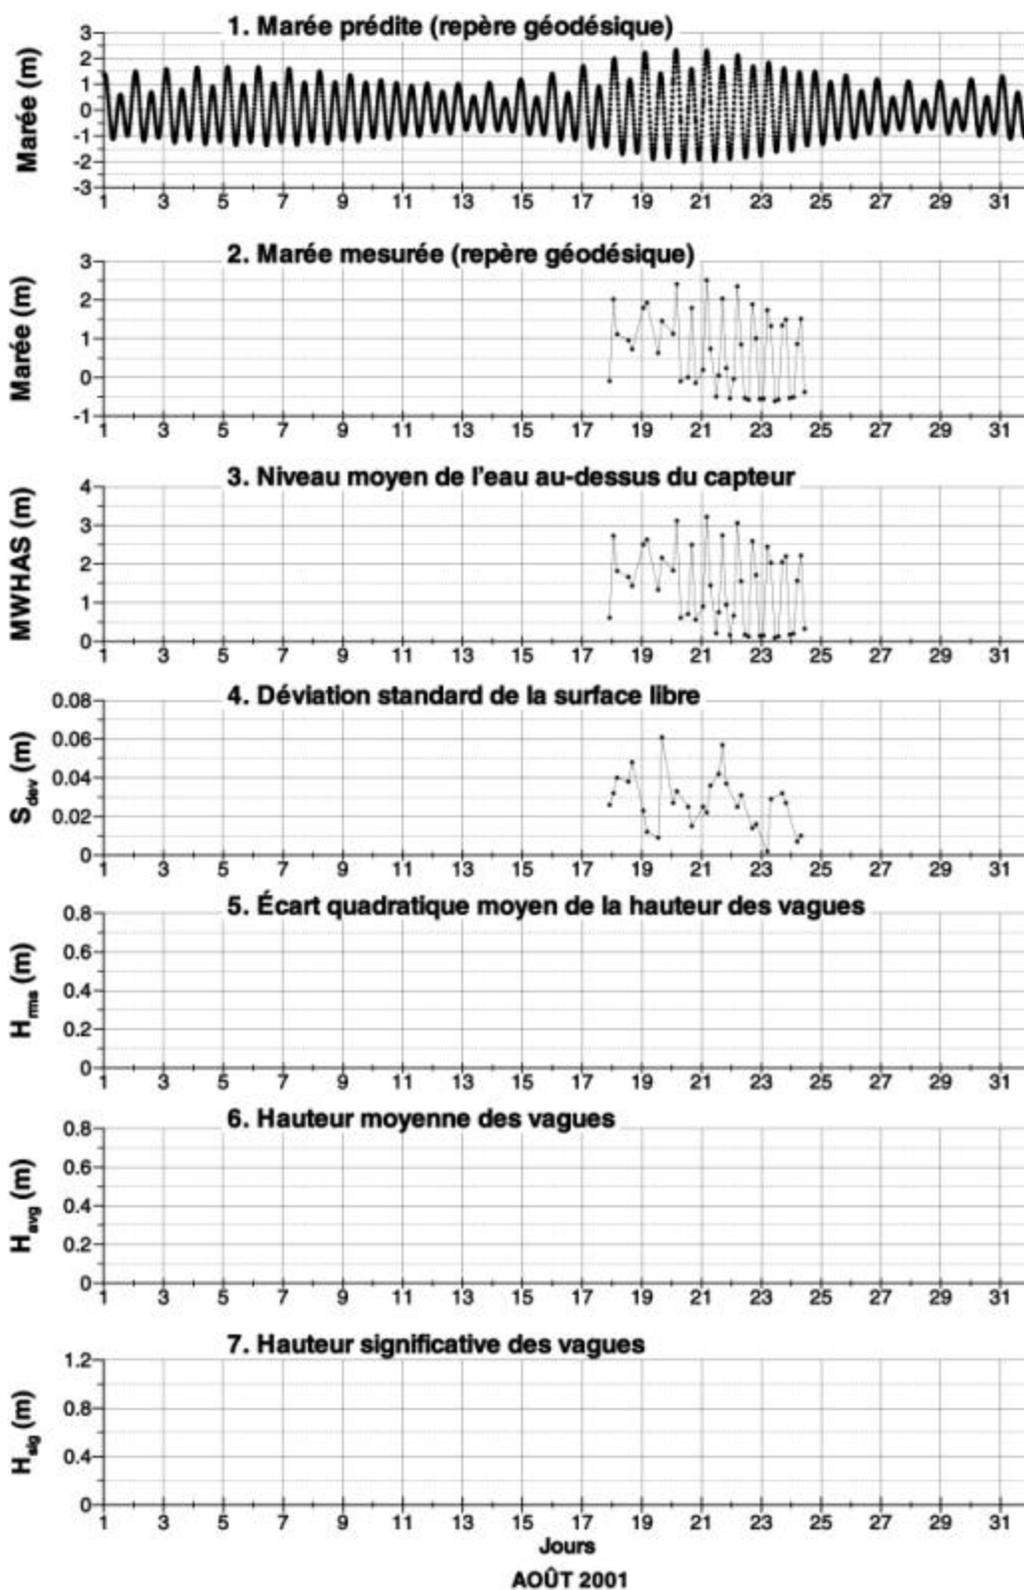
Figure A.1a: Niveau d'eau et paramètres des vagues: résultats d'analyses des mesures de terrain pour le mois d'août 2001 (compilés avec les prédictions de la marée et les observations de la direction et de la vitesse des vents)

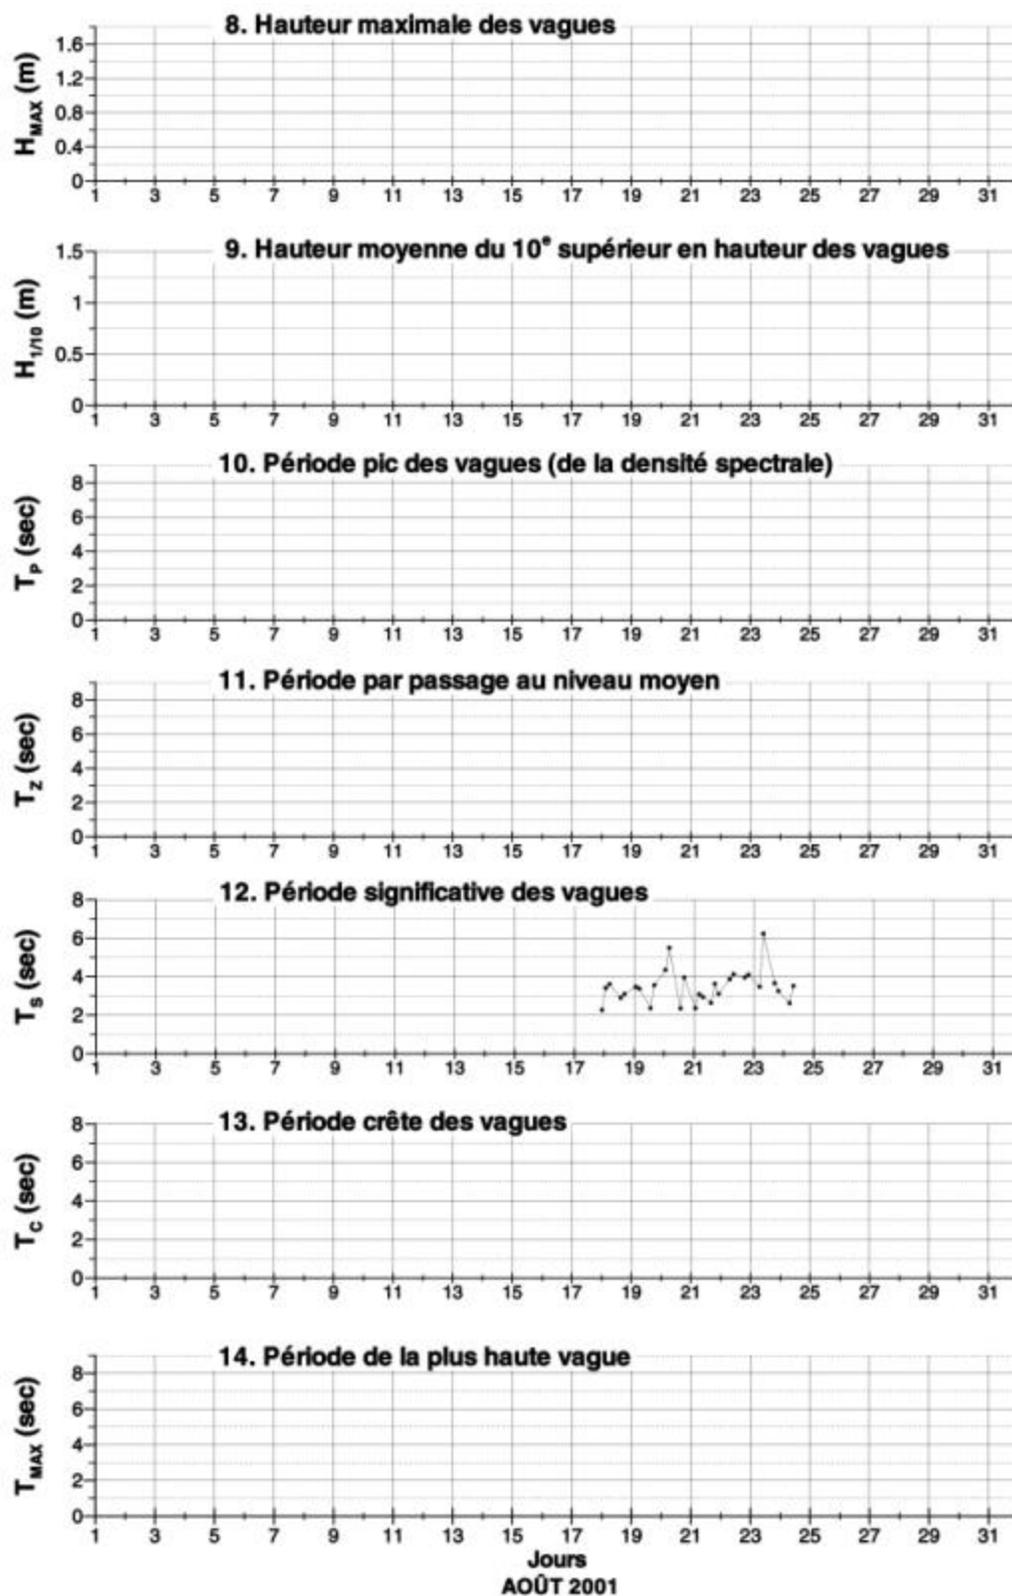
Figure A.1b: Niveau d'eau et paramètres des vagues: résultats d'analyses des mesures de terrain pour le mois d'août 2001 (compilés avec les prédictions de la marée et les observations de la direction et de la vitesse des vents)

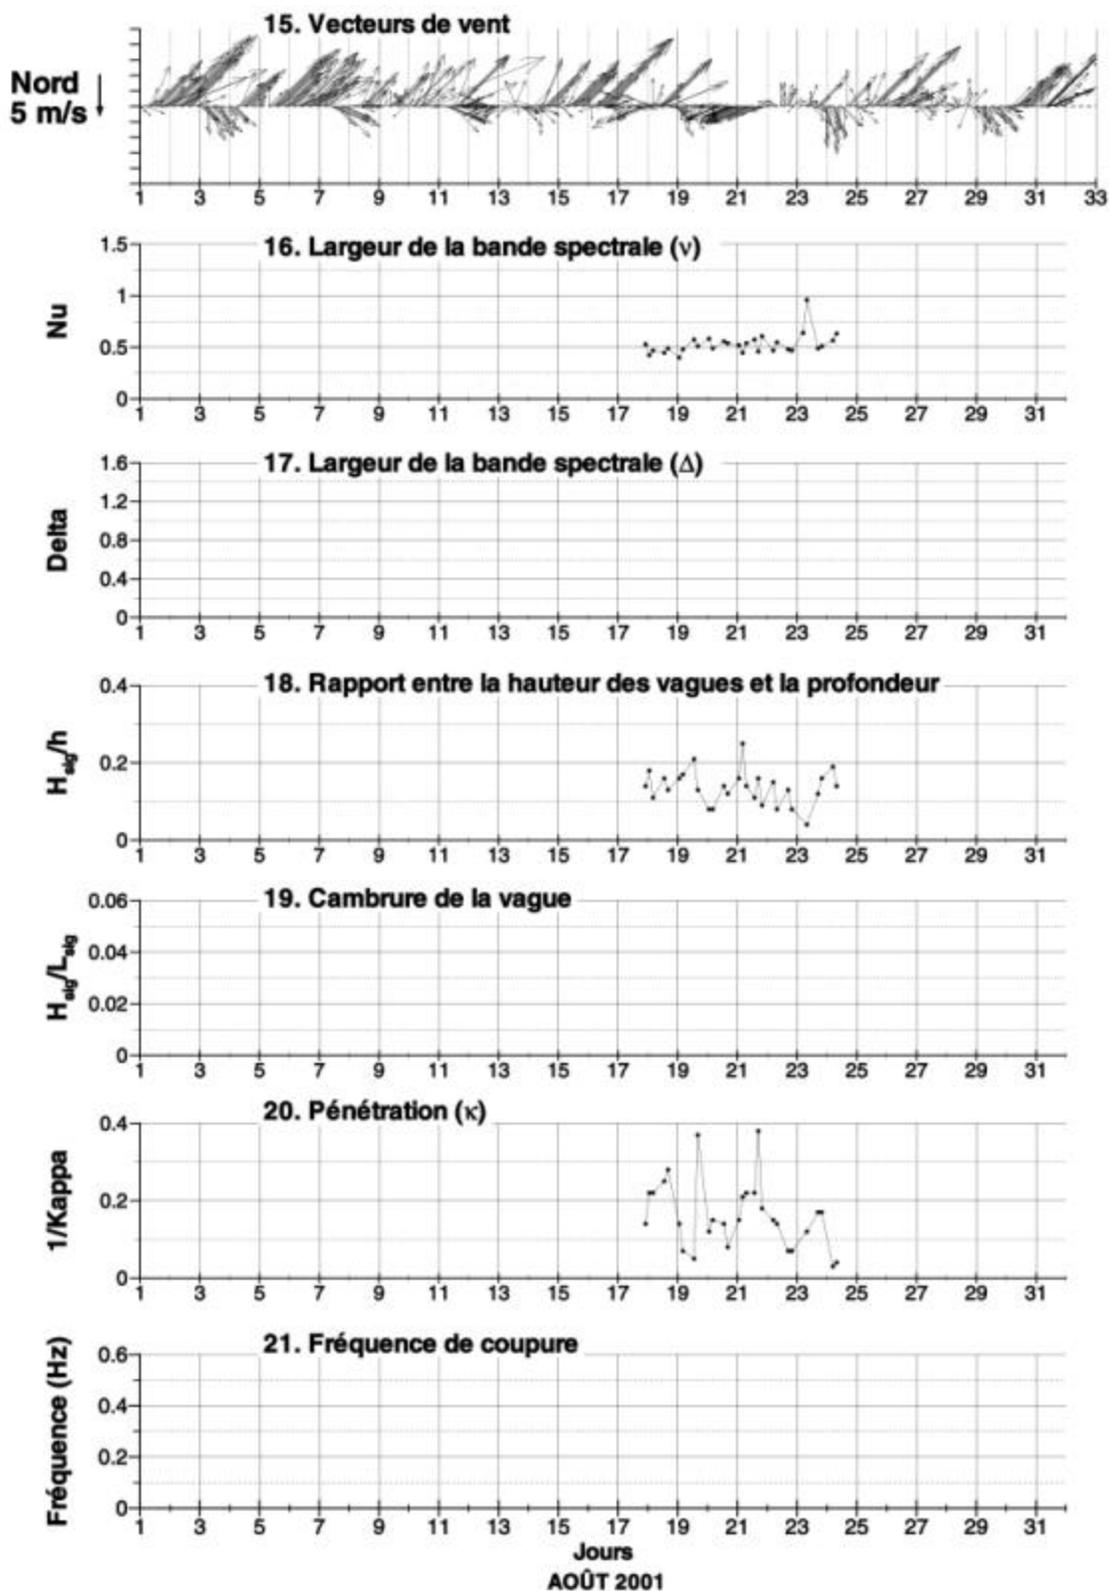
Figure A.1c: Niveau d'eau et paramètres des vagues: résultats d'analyses des mesures de terrain pour le mois d'août 2001 (compilés avec les prédictions de la marée et les observations de la direction et de la vitesse des vents)

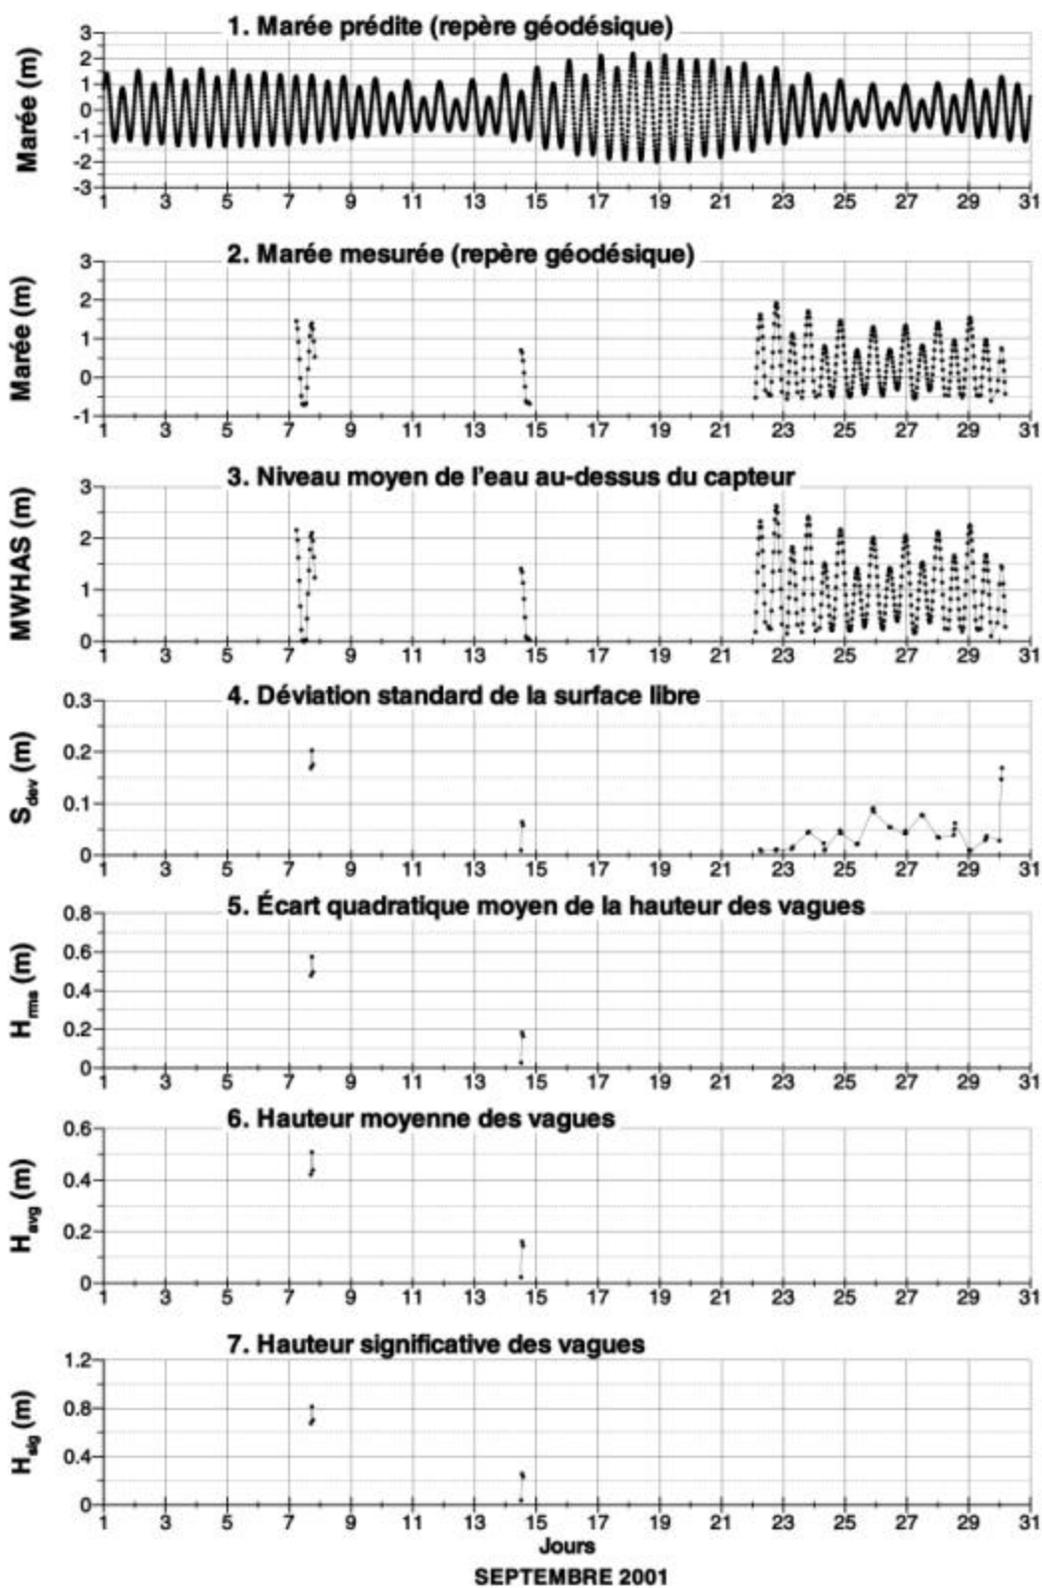
Figure A.2a: Niveau d'eau et paramètres des vagues: résultats d'analyses des mesures de terrain pour le mois de septembre 2001 (compilés avec les prédictions de la marée et les observations de la direction et de la vitesse des vents)

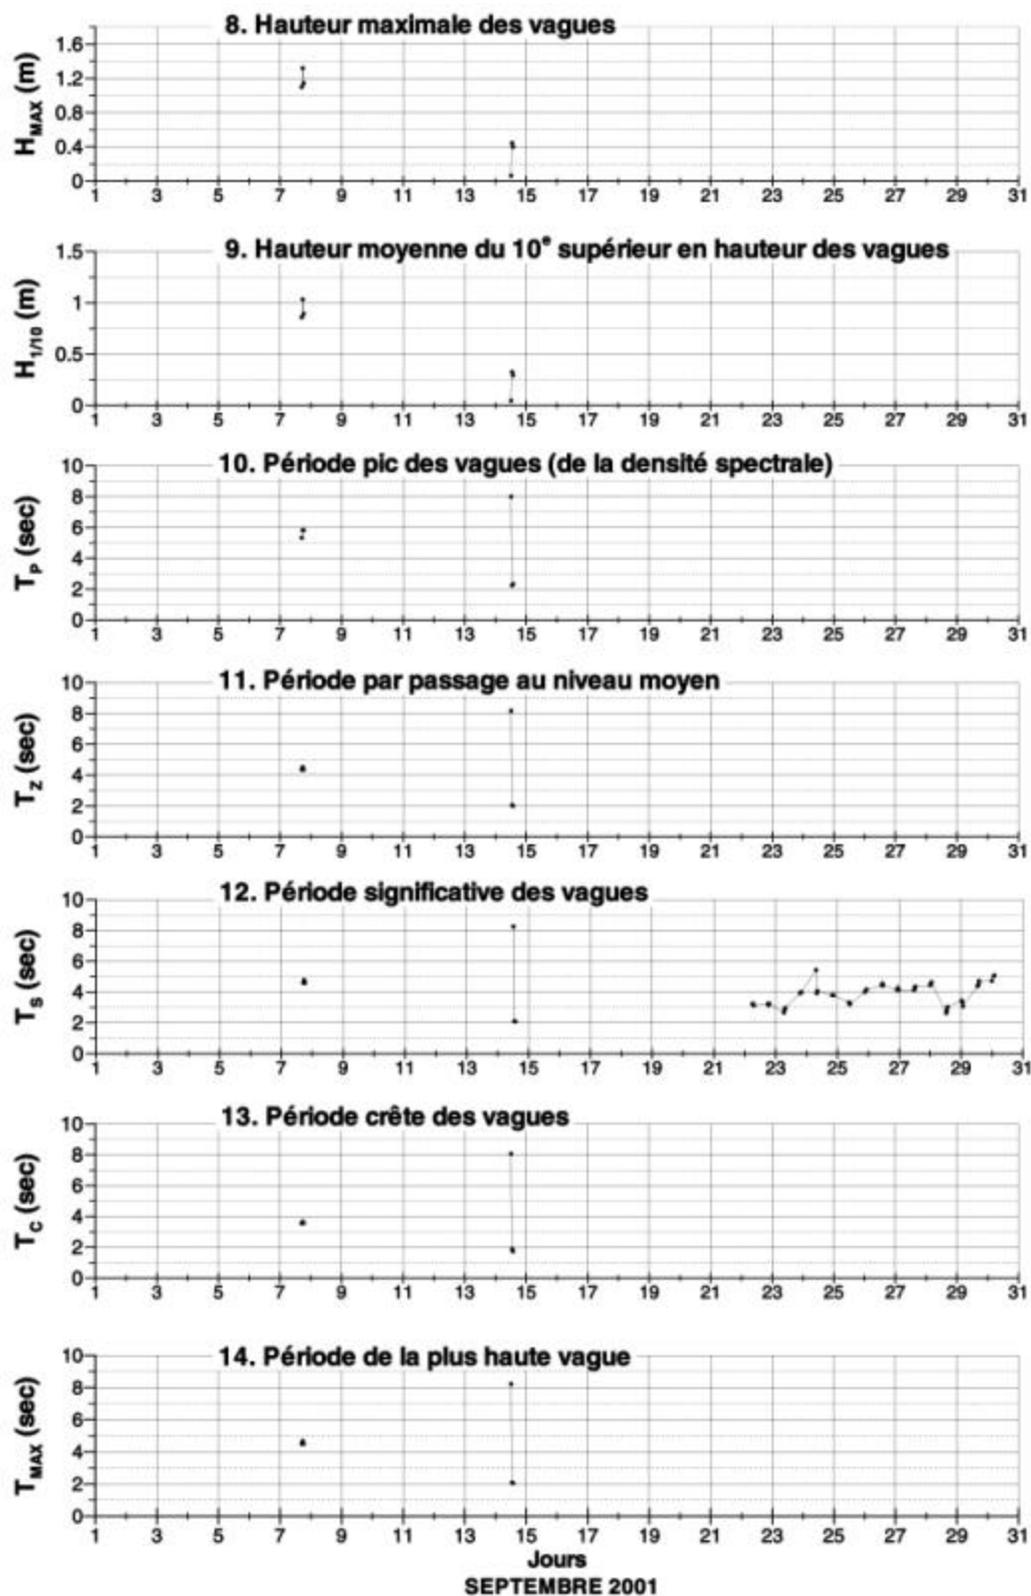
Figure A.2b: Niveau d'eau et paramètres des vagues: résultats d'analyses des mesures de terrain pour le mois de septembre 2001 (compilés avec les prédictions de la marée et les observations de la direction et de la vitesse des vents)

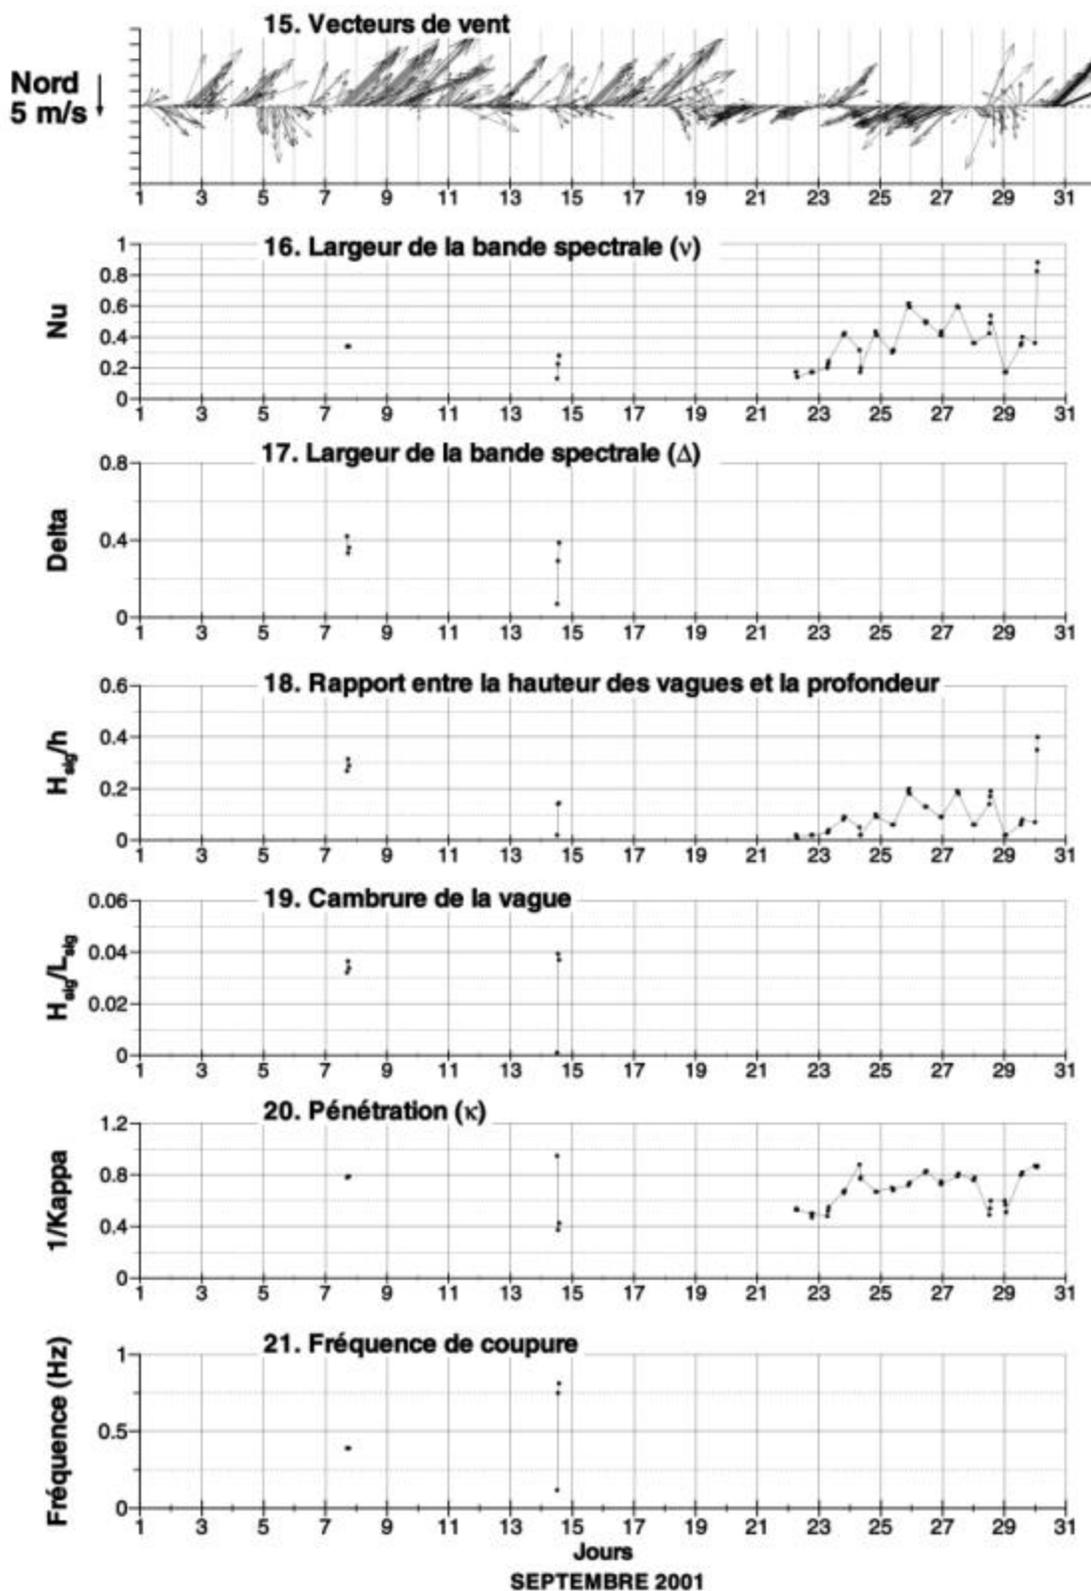
Figure A.2c: Niveau d'eau et paramètres des vagues: résultats d'analyses des mesures de terrain pour le mois de septembre 2001 (compilés avec les prédictions de la marée et les observations de la direction et de la vitesse des vents)

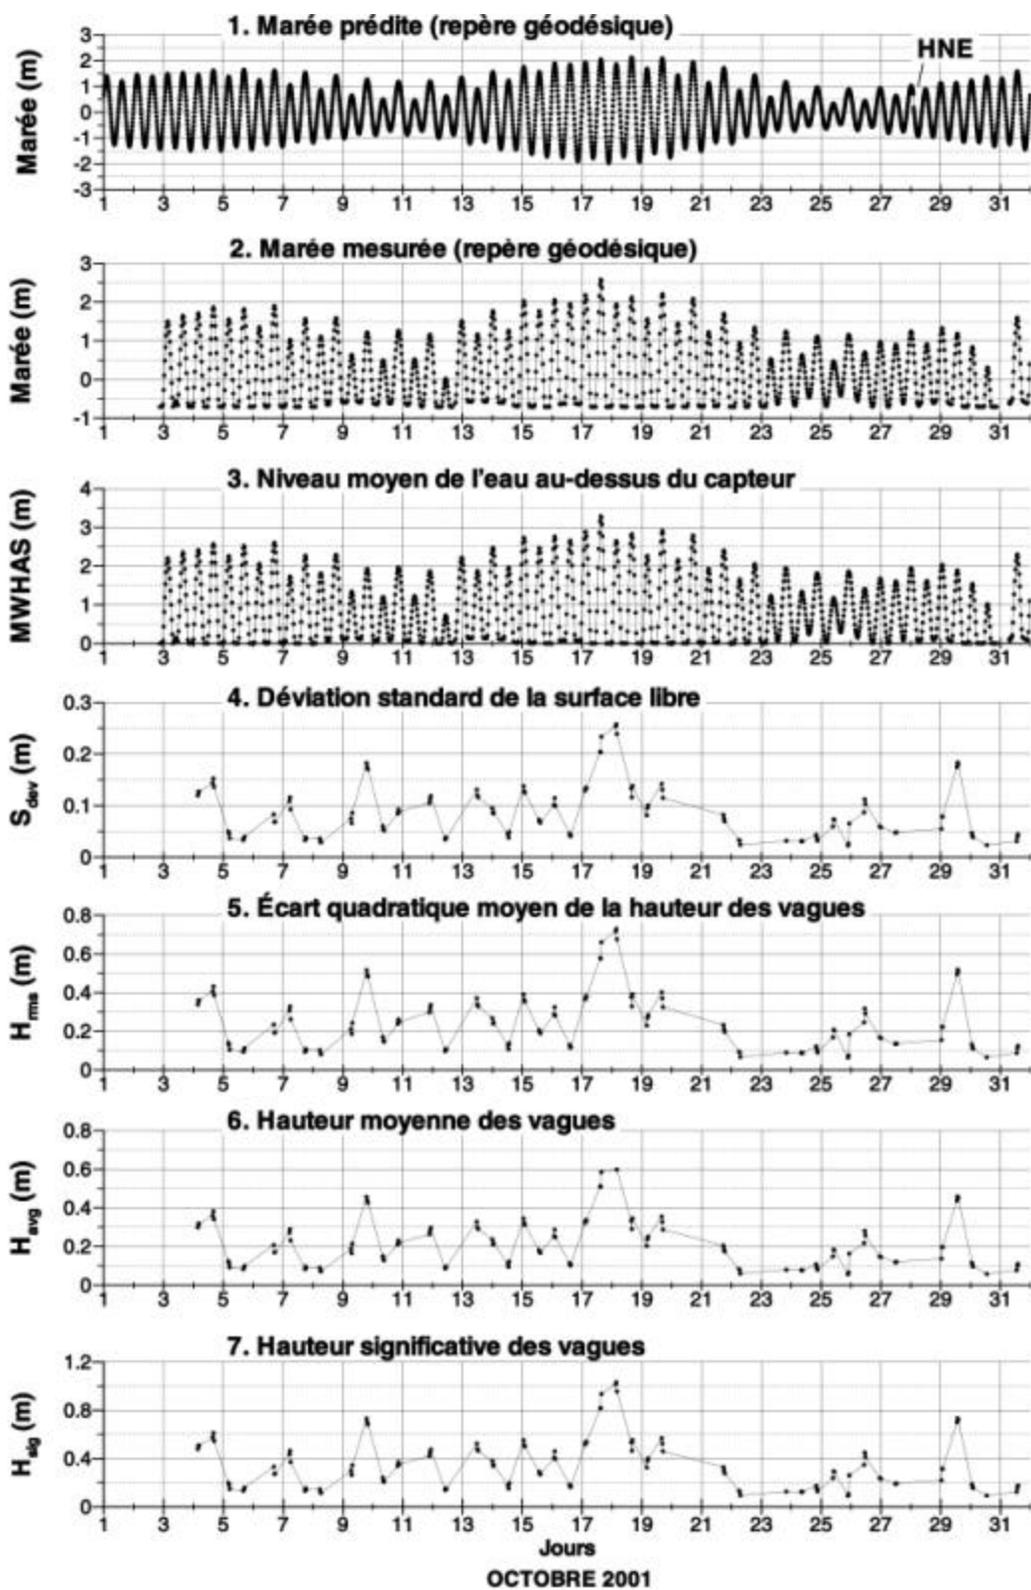
Figure A.3a: Niveau d'eau et paramètres des vagues: résultats d'analyses des mesures de terrain pour le mois d'octobre 2001 (compilés avec les prédictions de la marée et les observations de la direction et de la vitesse des vents)

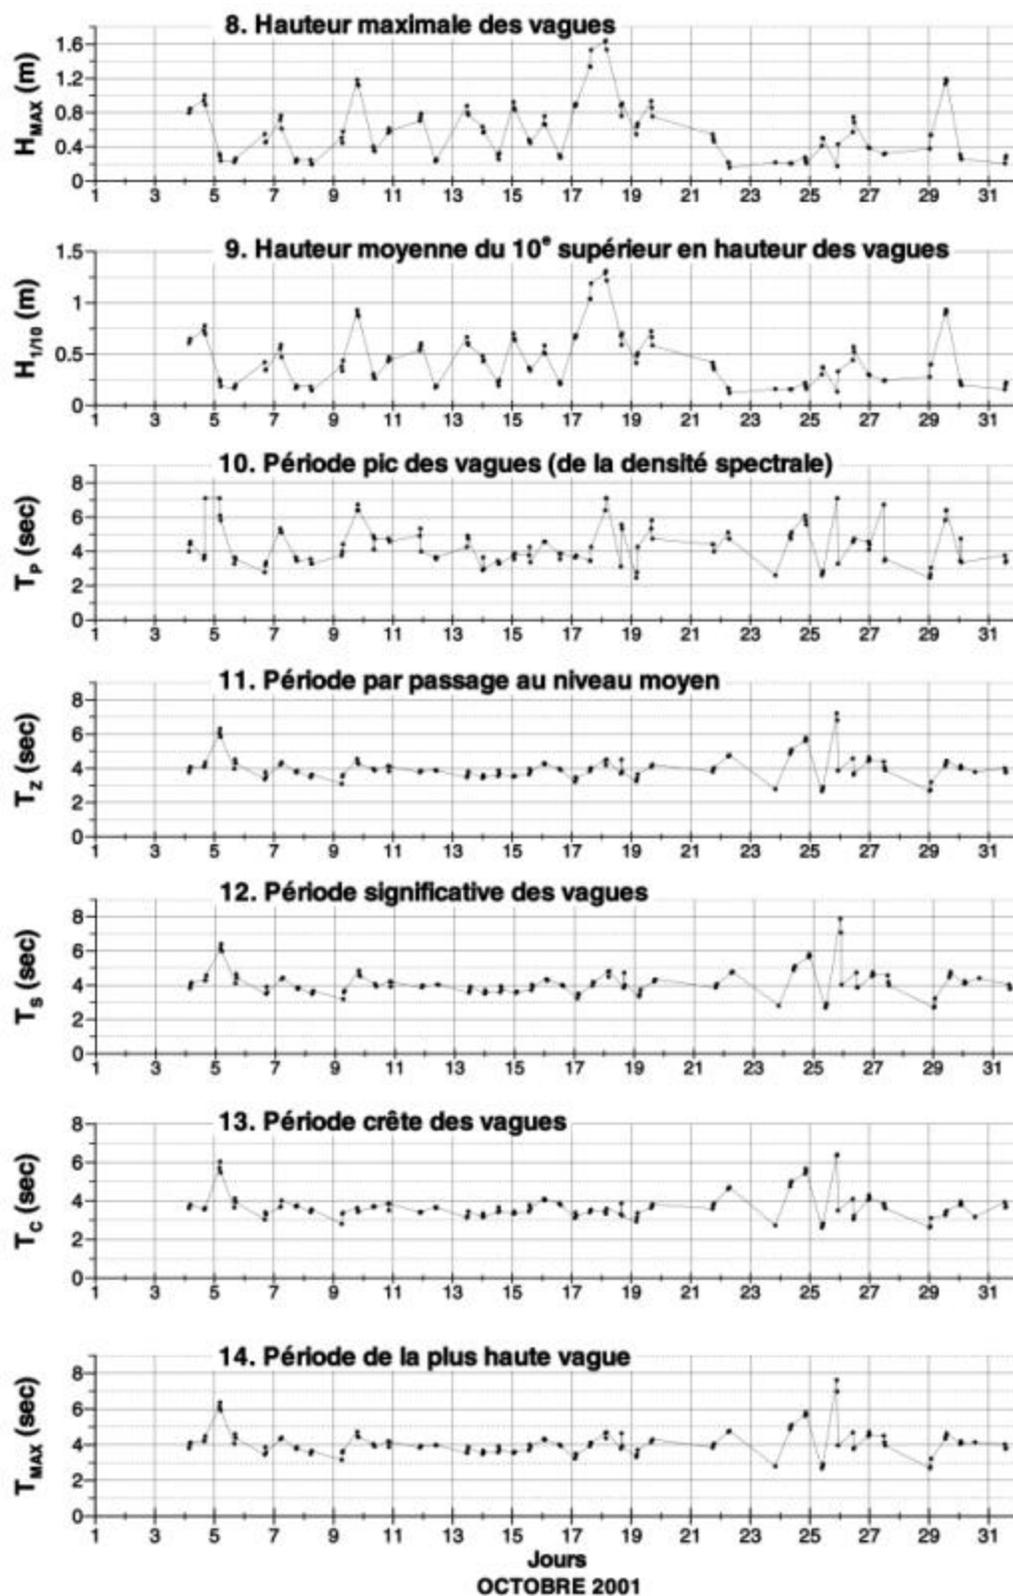
Figure A.3b: Niveau d'eau et paramètres des vagues: résultats d'analyses des mesures de terrain pour le mois d'octobre 2001 (compilés avec les prédictions de la marée et les observations de la direction et de la vitesse des vents)
