ANALYSE DE L'EFICACITÉ DE LA MÉTHODE DE PROTECTION DU LITTORAL: SYSTÈME D'ÉPIS MALTAIS-SAVARD (SEMS)

Banc d'essai de Pointe-aux-Outardes, péninsule Manicouagan, Québec, Canada

Octobre 2002

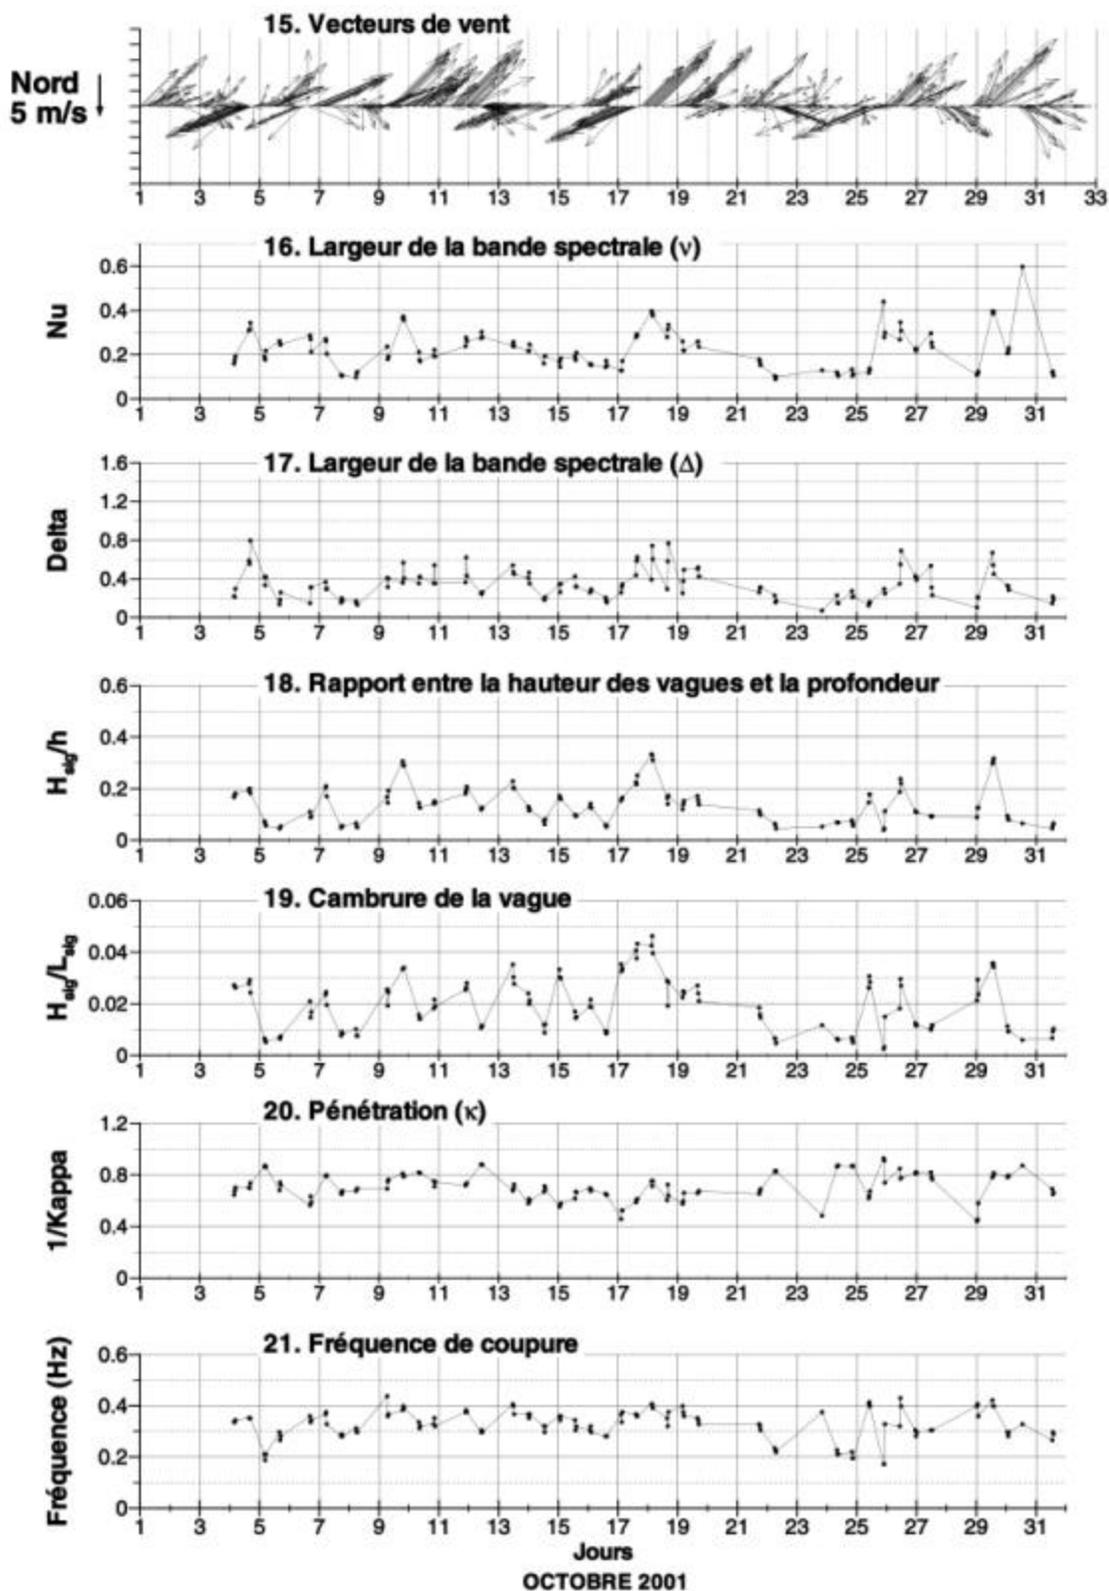
Figure A.3c: Niveau d'eau et paramètres des vagues: résultats d'analyses des mesures de terrain pour le mois d'octobre 2001 (compilés avec les prédictions de la marée et les observations de la direction et de la vitesse des vents)

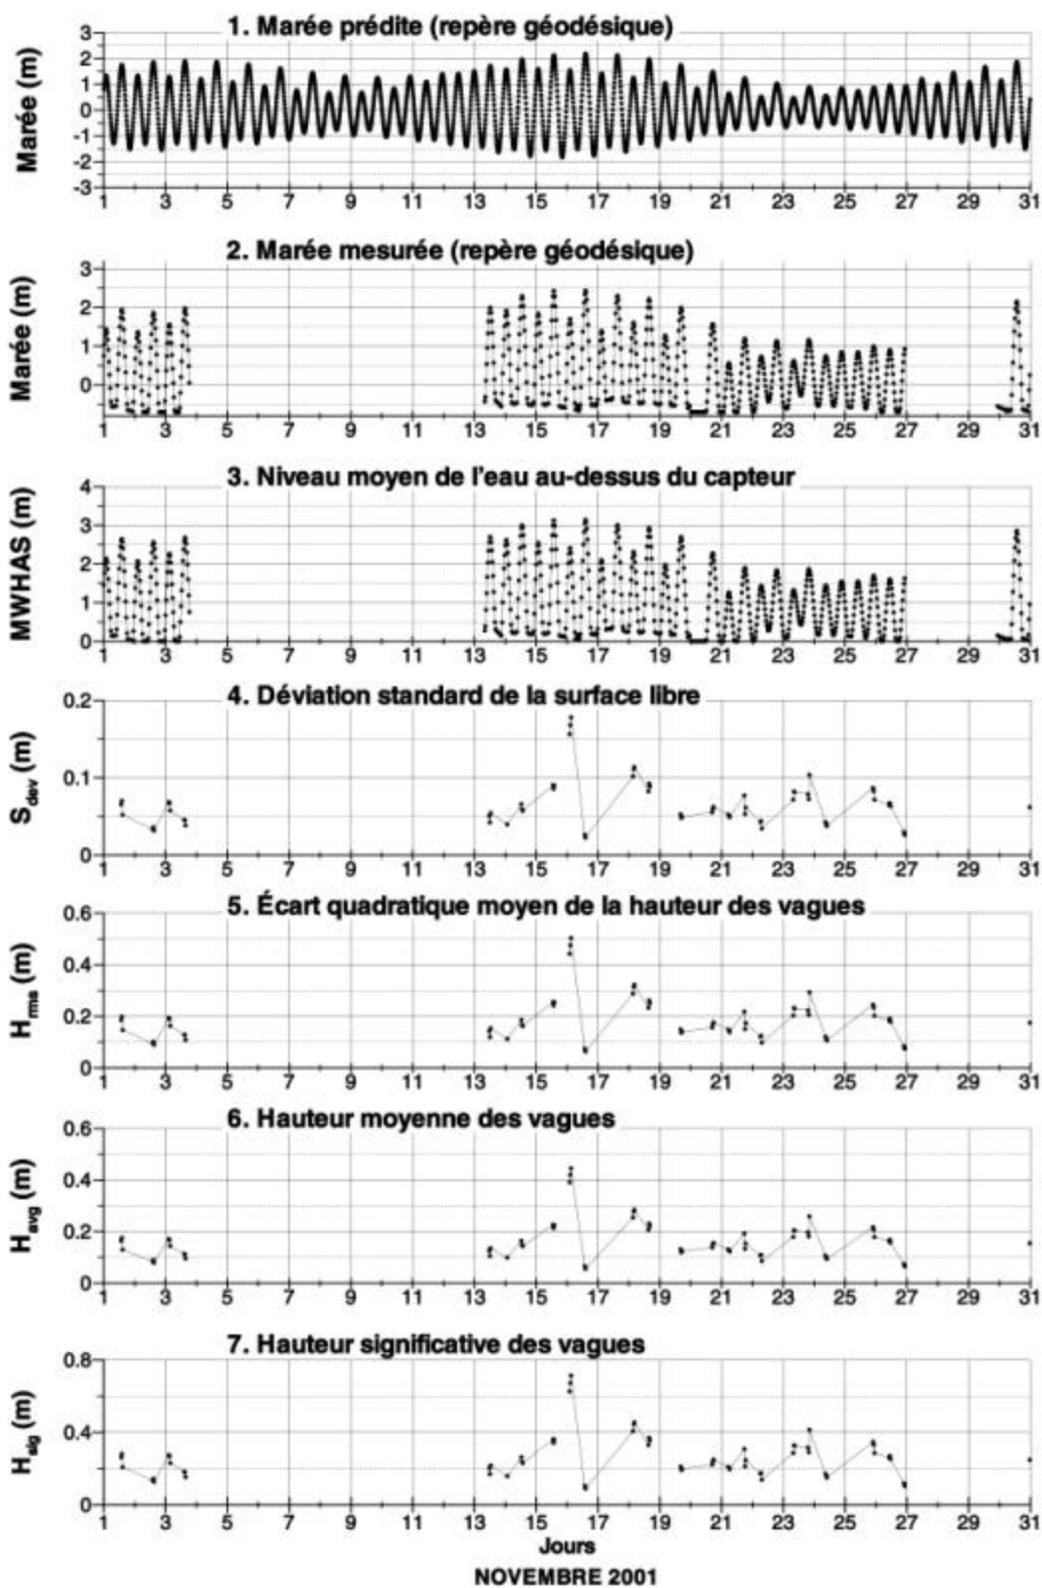
Figure A.4a: Niveau d'eau et paramètres des vagues: résultats d'analyses des mesures de terrain pour le mois de novembre 2001 (compilés avec les prédictions de la marée et les observations de la direction et de la vitesse des vents)

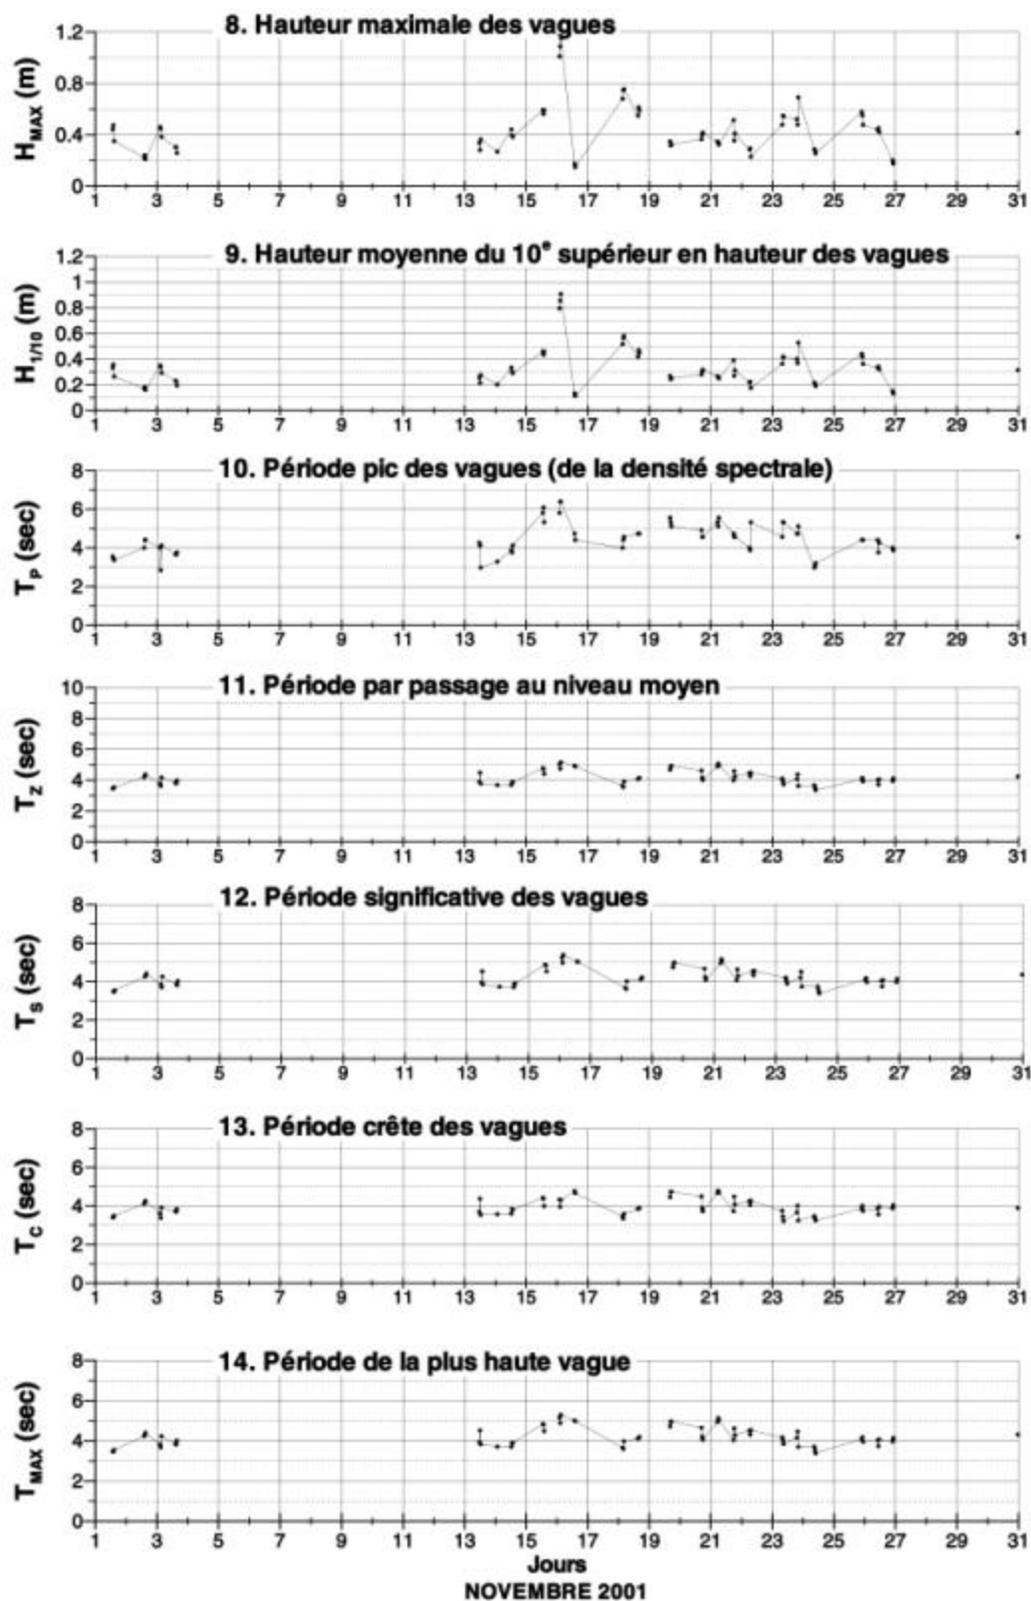
Figure A.4b: Niveau d'eau et paramètres des vagues: résultats d'analyses des mesures de terrain pour le mois de novembre 2001 (compilés avec les prédictions de la marée et les observations de la direction et de la vitesse des vents)

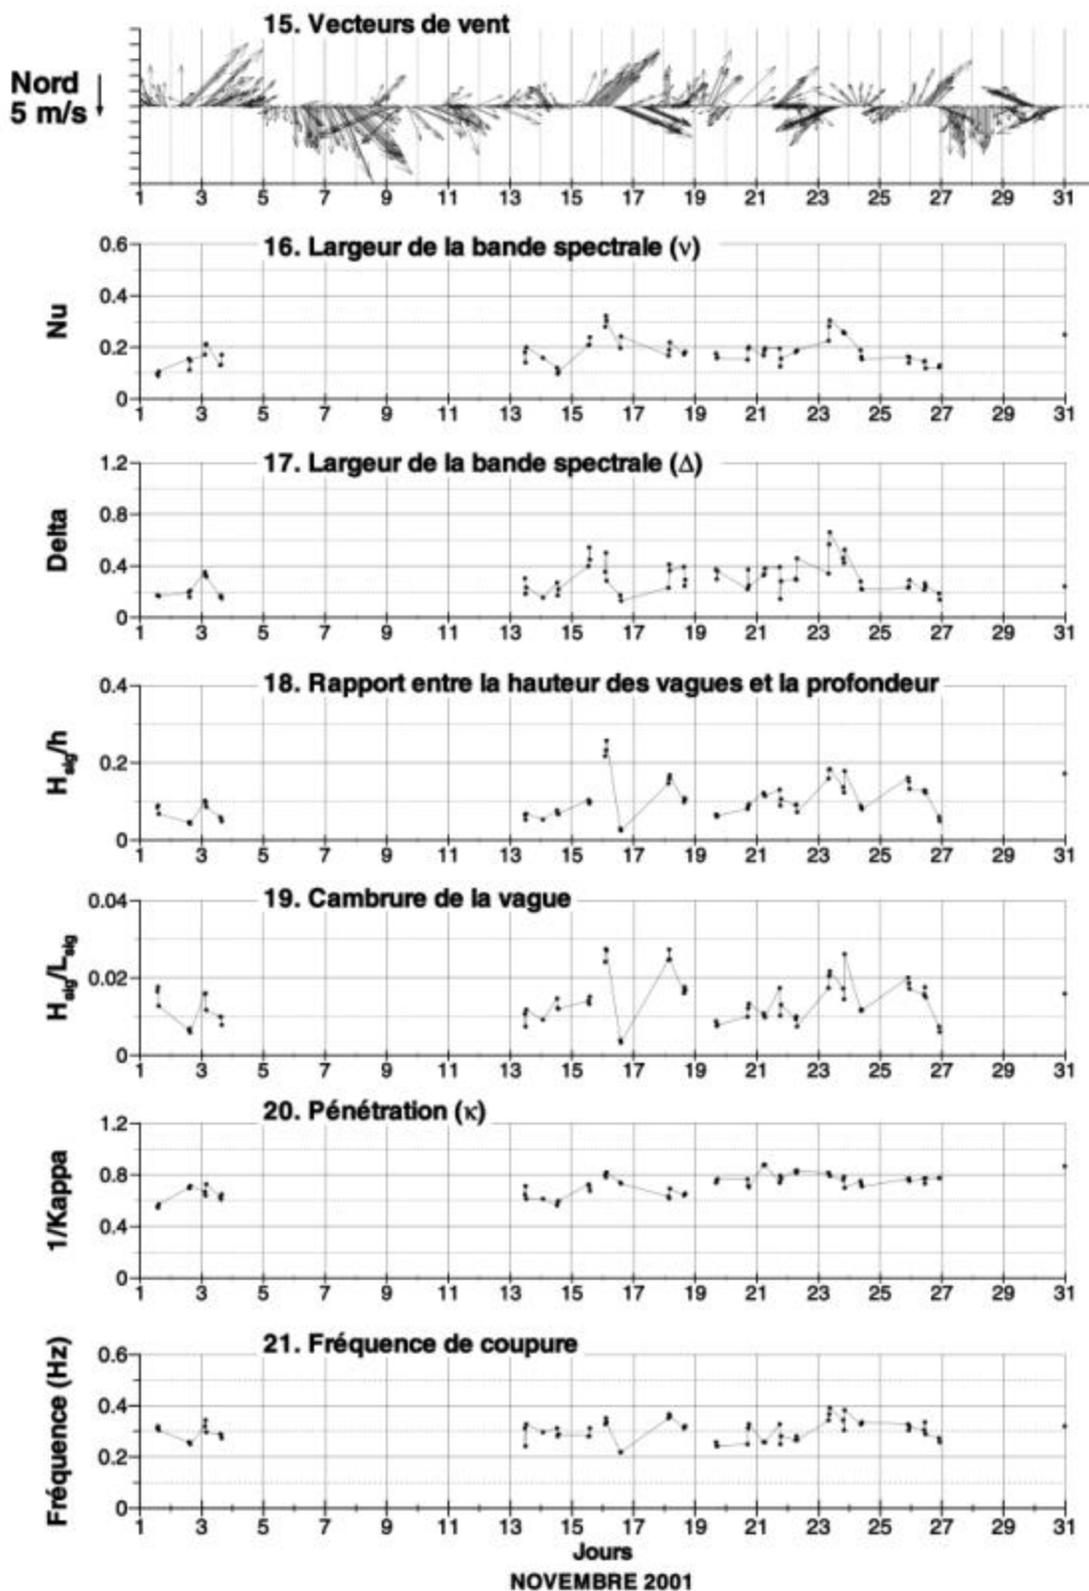
Figure A.4c: Niveau d'eau et paramètres des vagues: résultats d'analyses des mesures de terrain pour le mois de novembre 2001 (compilés avec les prédictions de la marée et les observations de la direction et de la vitesse des vents)

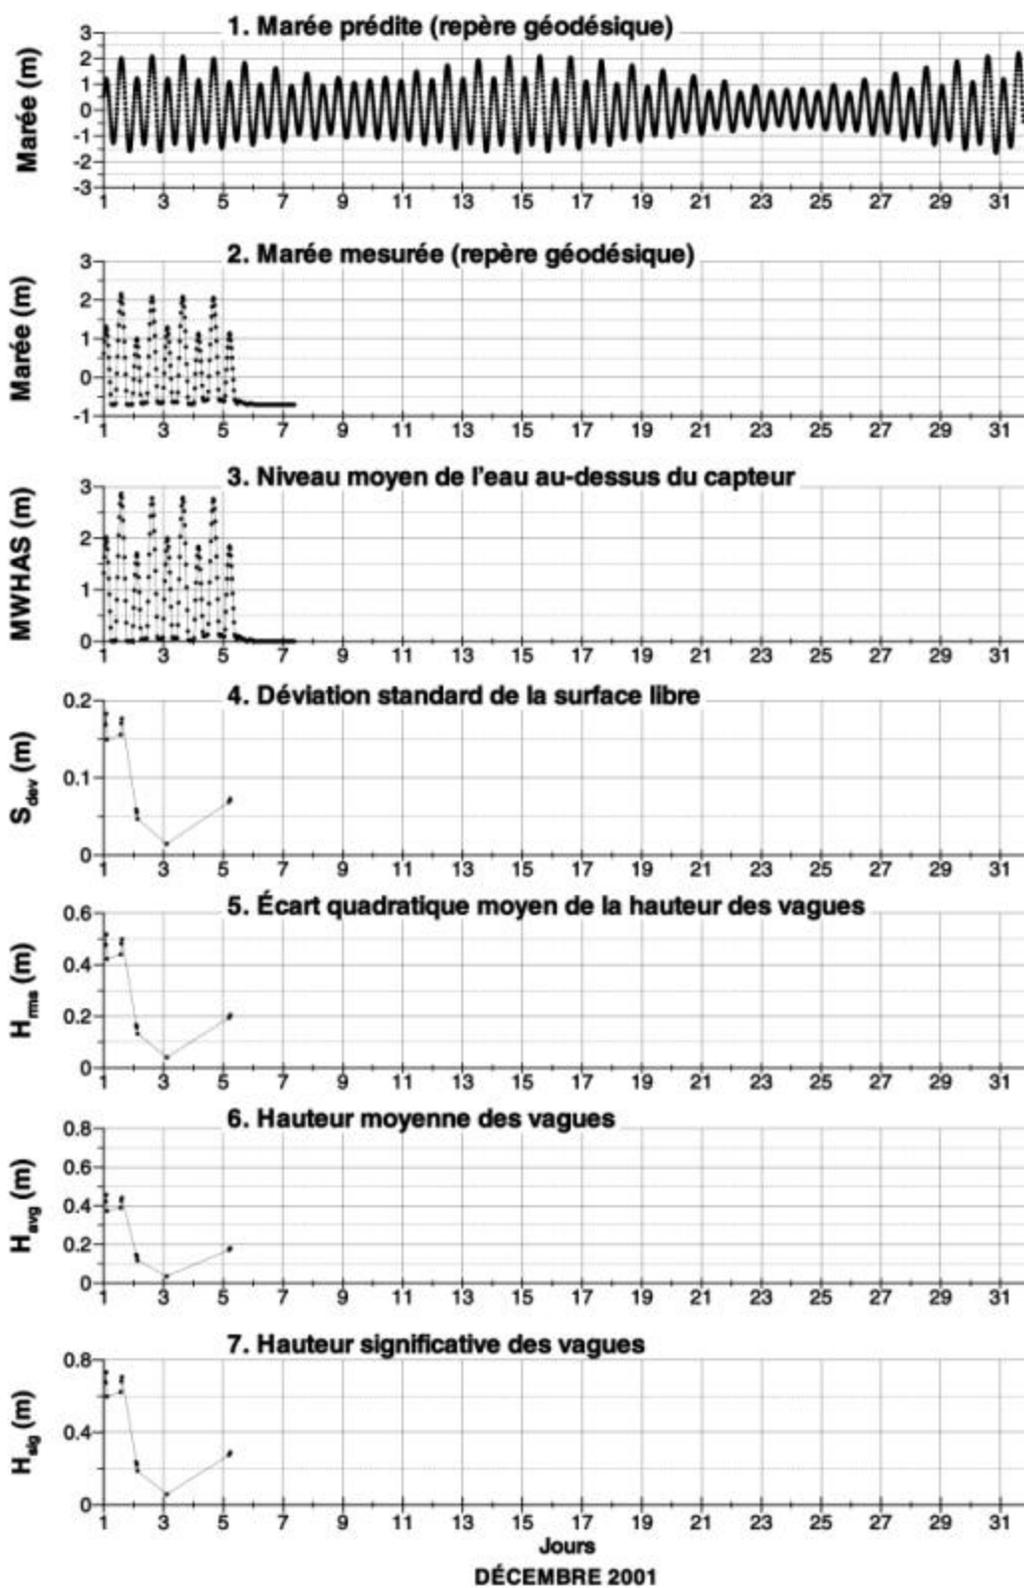
Figure A.5a: Niveau d'eau et paramètres des vagues: résultats d'analyses des mesures de terrain pour le mois de décembre 2001 (compilés avec les prédictions de la marée et les observations de la direction et de la vitesse des vents)

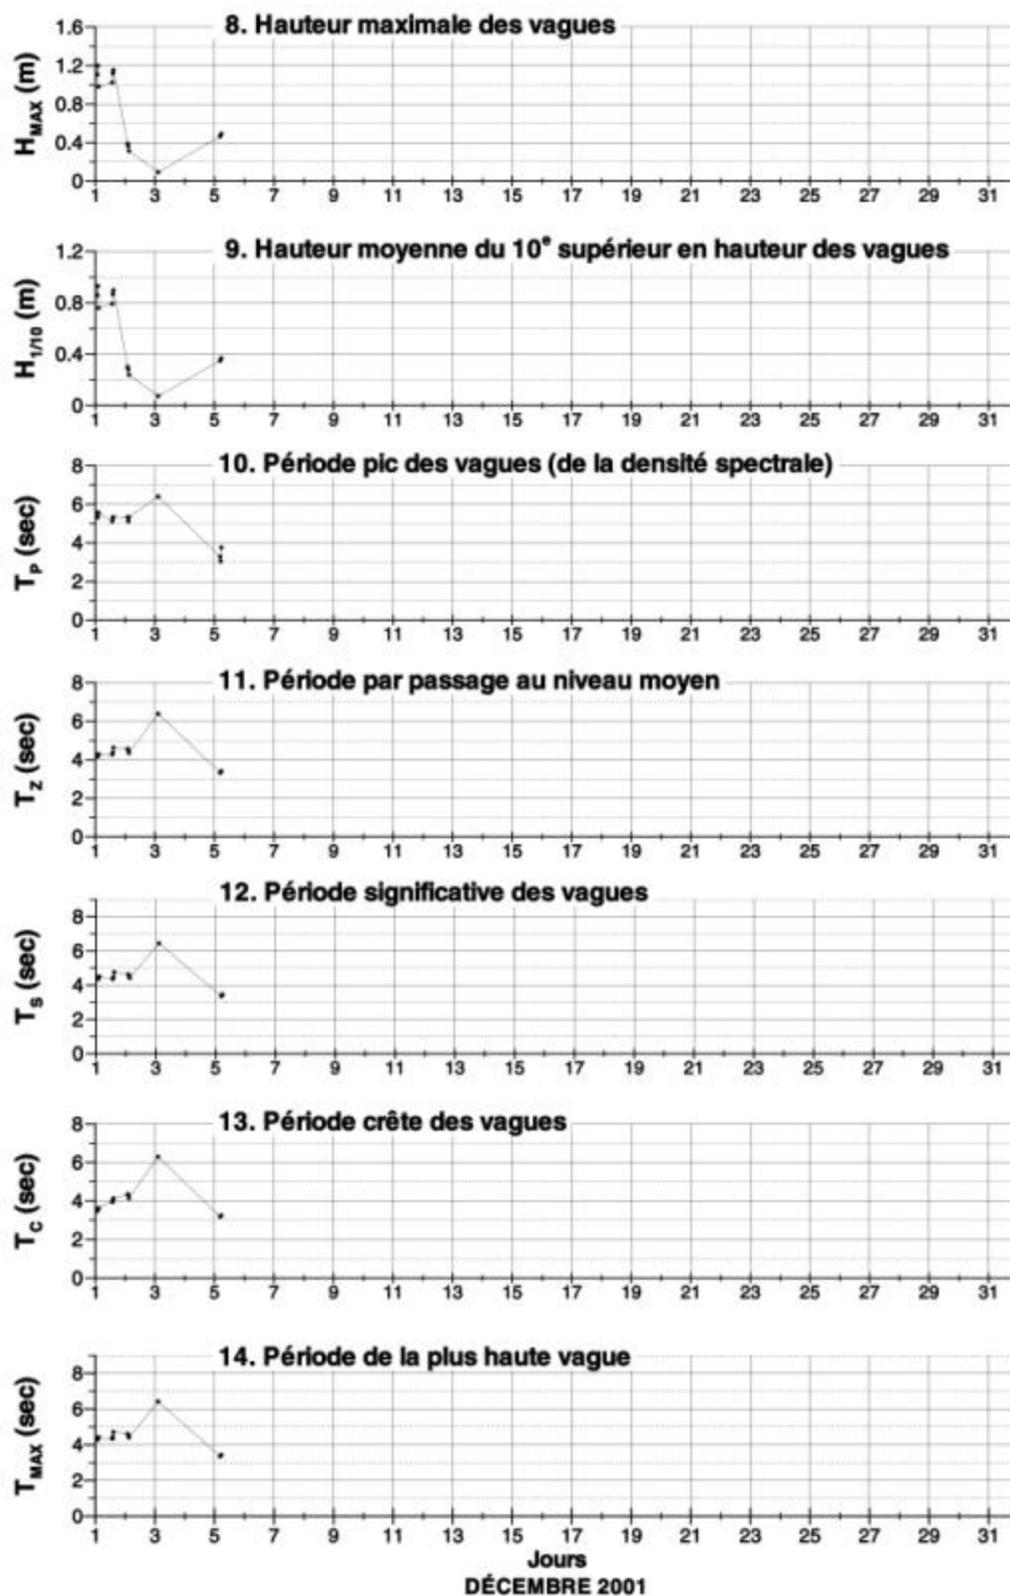
Figure A.5b: Niveau d'eau et paramètres des vagues: résultats d'analyses des mesures de terrain pour le mois de décembre 2001 (compilés avec les prédictions de la marée et les observations de la direction et de la vitesse des vents)

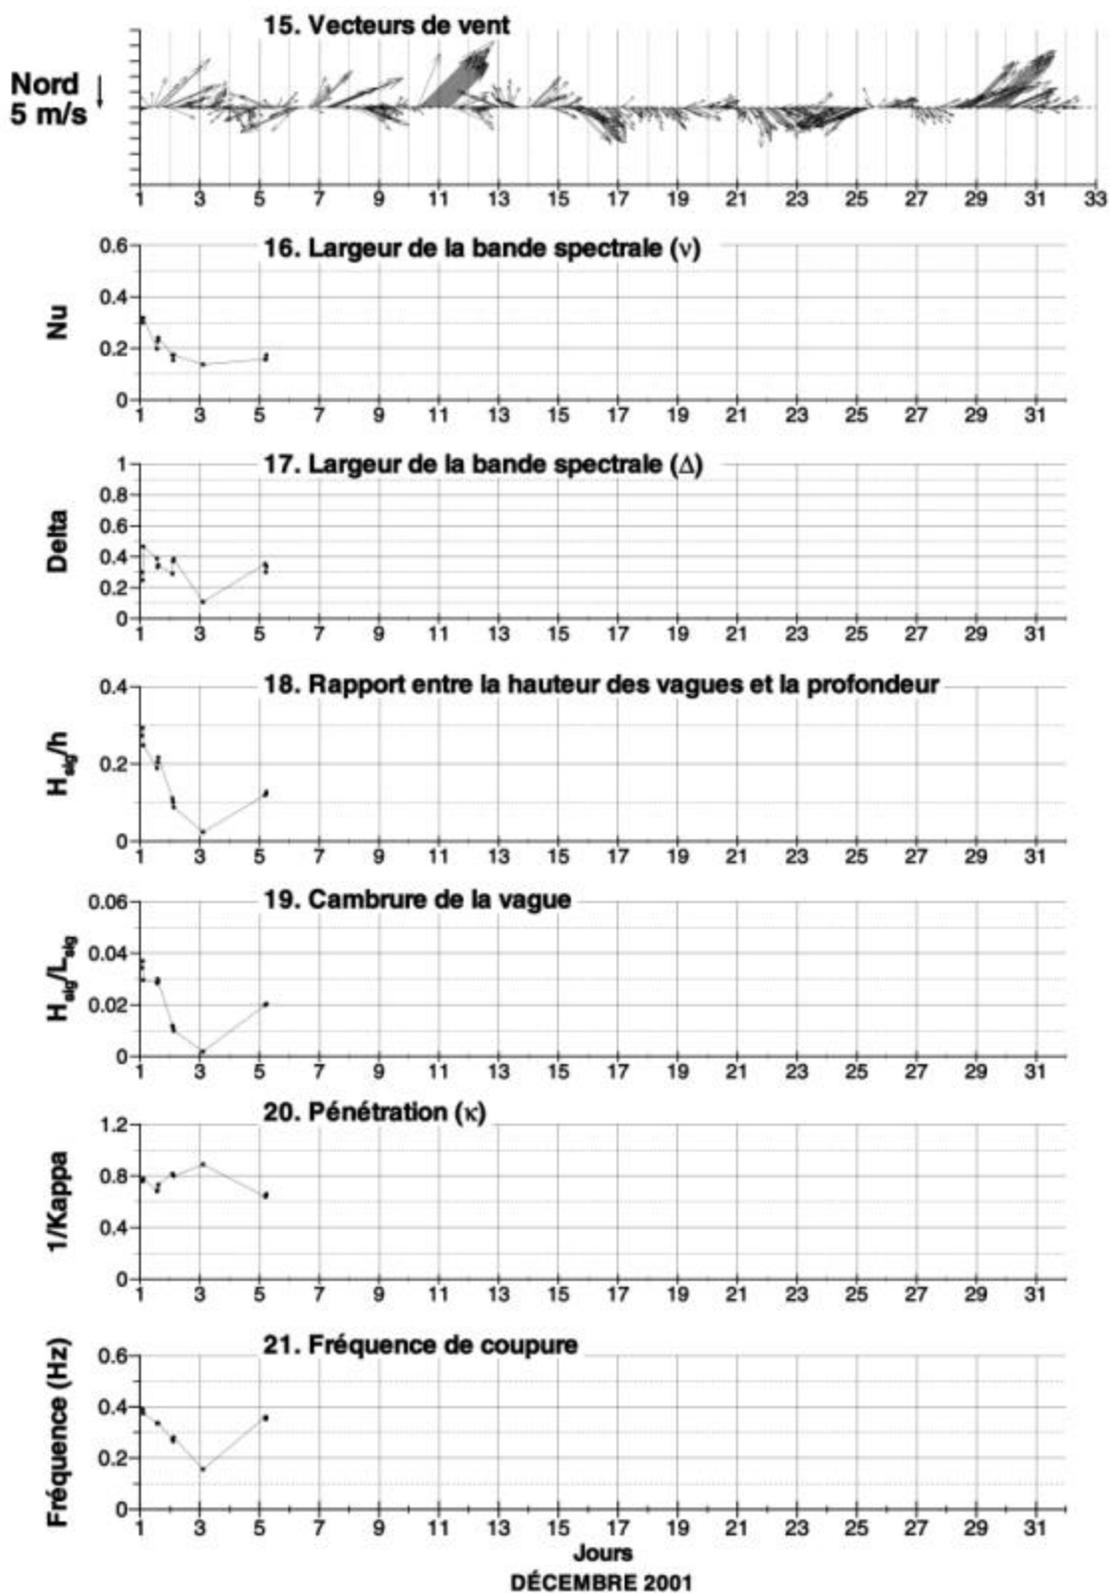
Figure A.5c: Niveau d'eau et paramètres des vagues: résultats d'analyses des mesures de terrain pour le mois de décembre 2001 (compilés avec les prédictions de la marée et les observations de la direction et de la vitesse des vents)

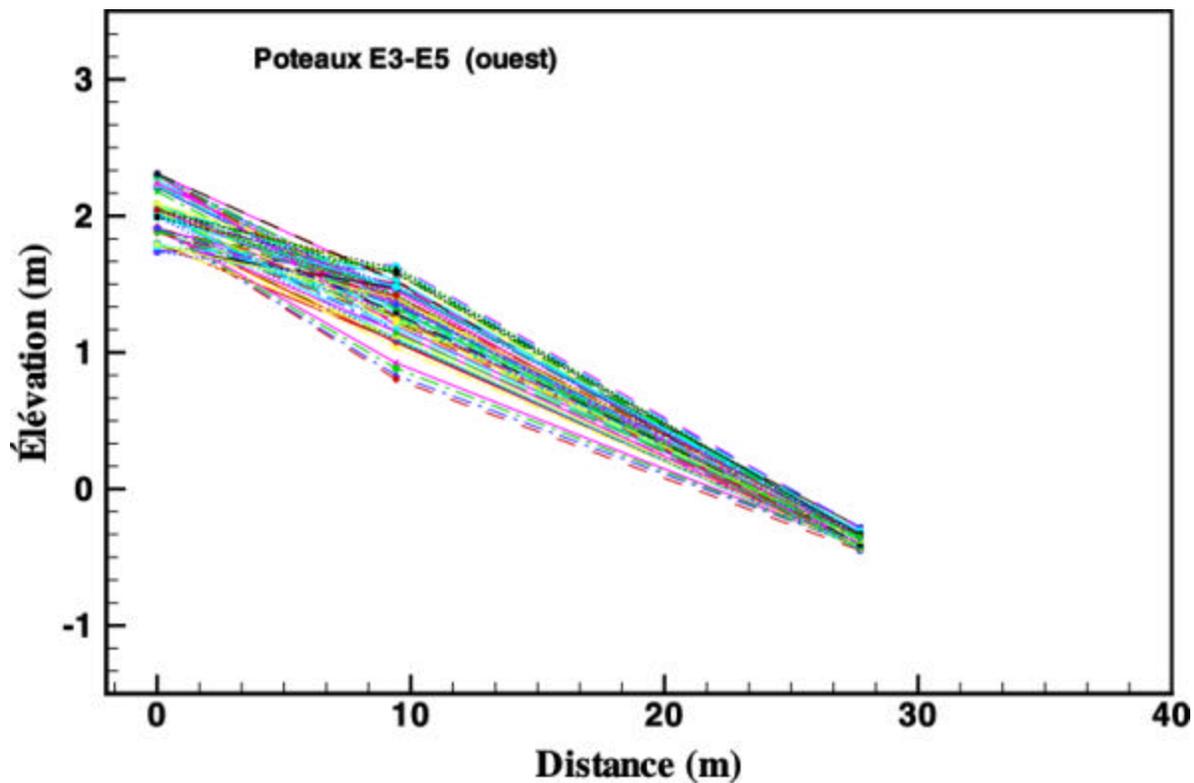
Figure A.6: Profil E3-E5 (ouest): résultats des mesures de 84 campagnes de terrain (du 26 juin au 28 novembre 2001)

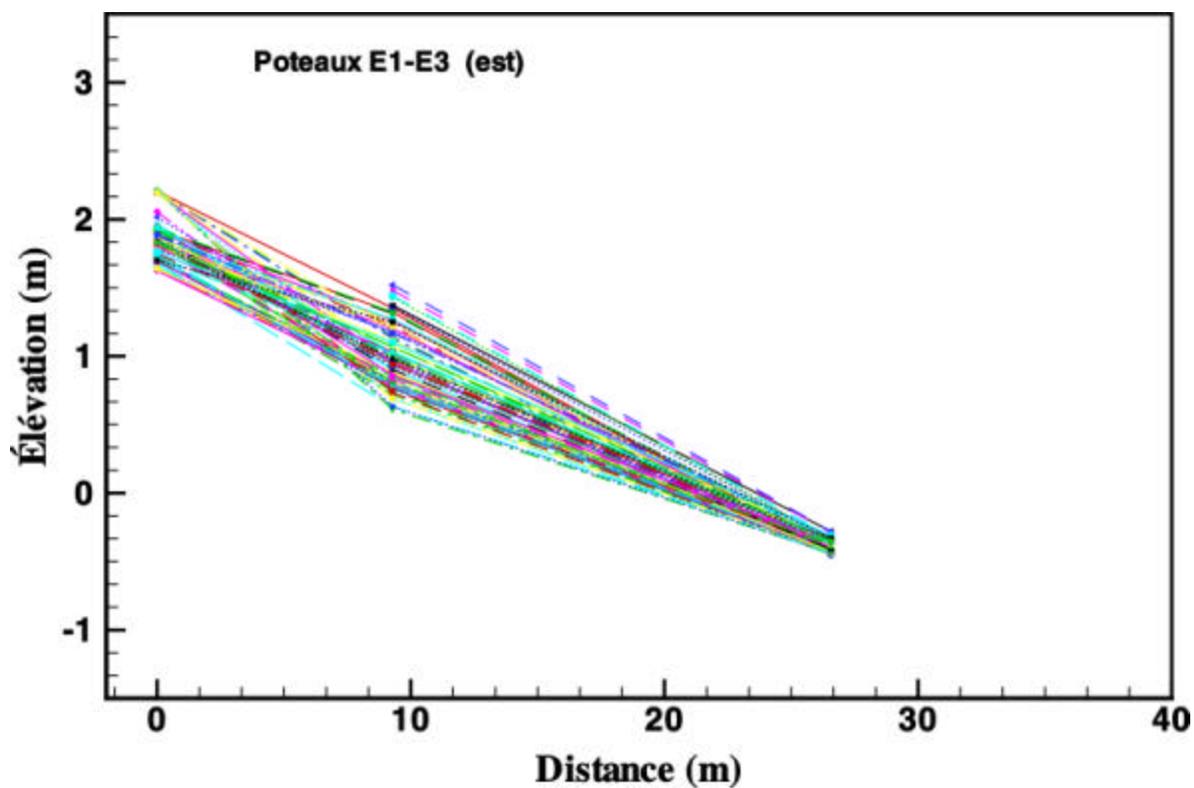
Figure A.7: Profil E1-E3 (est): résultats des mesures de 84 campagnes de terrain (du 26 juin au 28 novembre 2001)

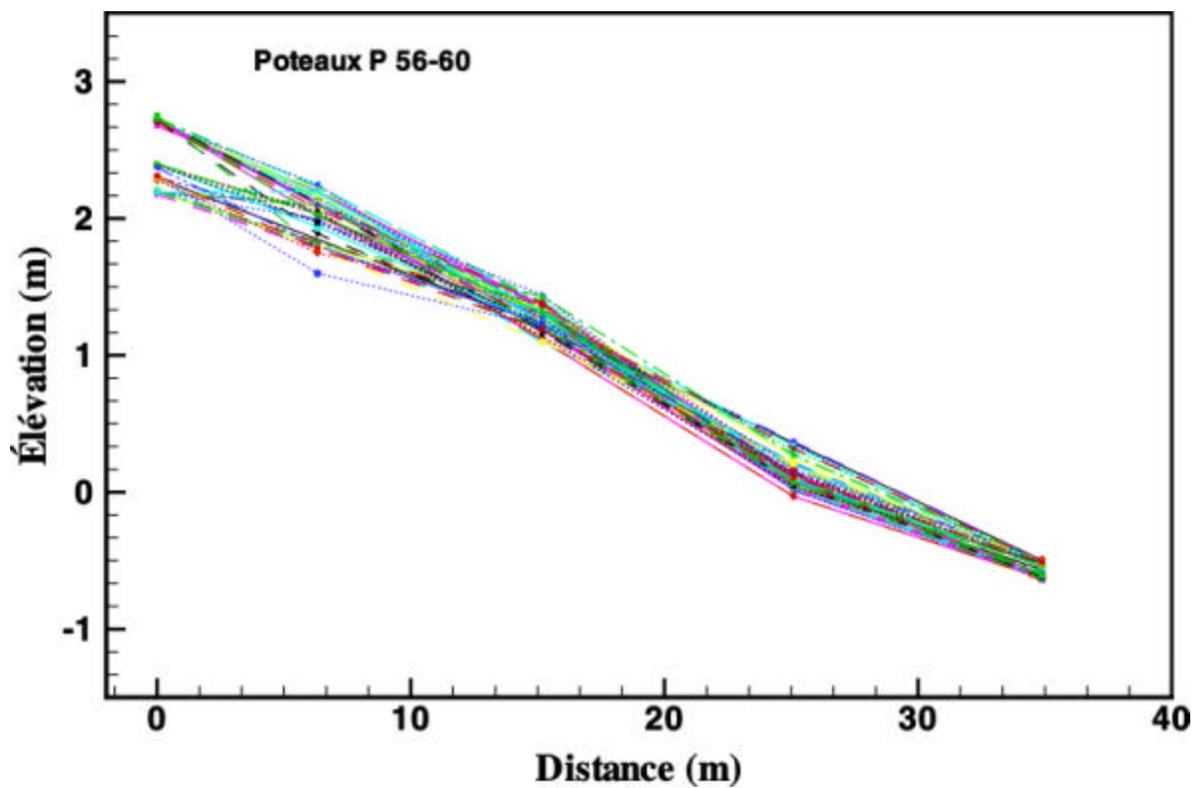
Figure A.9: Profil P 56-60: résultats des mesures de 90 campagnes de terrain (du 25 juin au 9 décembre 2001)

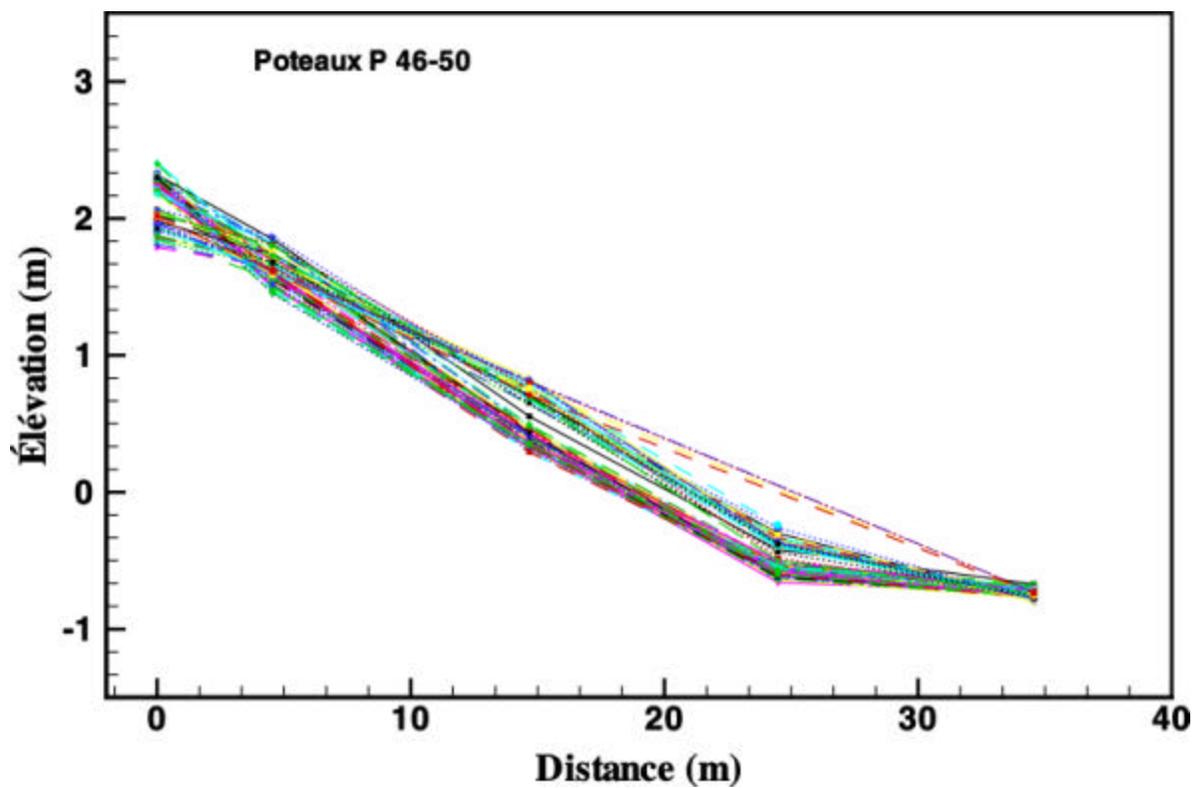
Figure A.11: Profil P 46-50: résultats des mesures de 90 campagnes de terrain (du 25 juin au 9 décembre 2001)

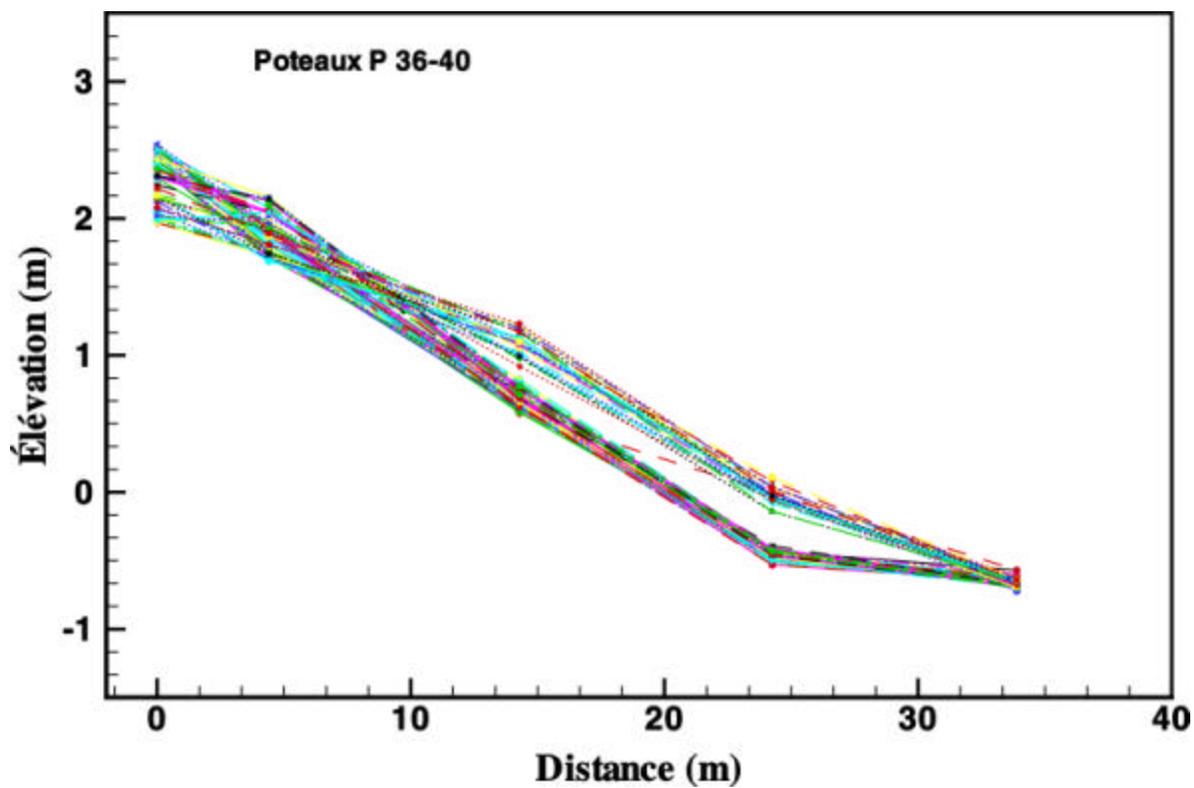
Figure A.13: Profil P 36-40: résultats des mesures de 89 campagnes de terrain (du 25 juin au 9 décembre 2001)

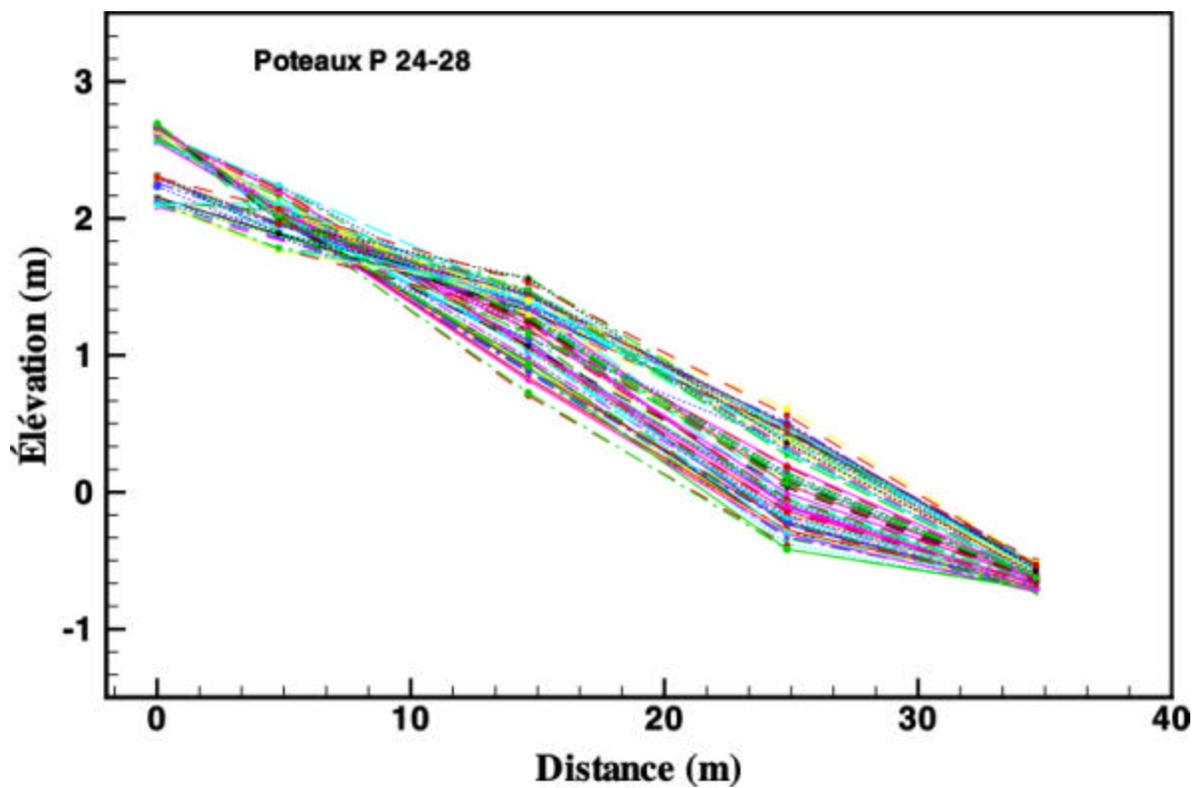
Figure A.15: Profil P 24-28: résultats des mesures de 90 campagnes de terrain (du 25 juin au 9 décembre 2001)

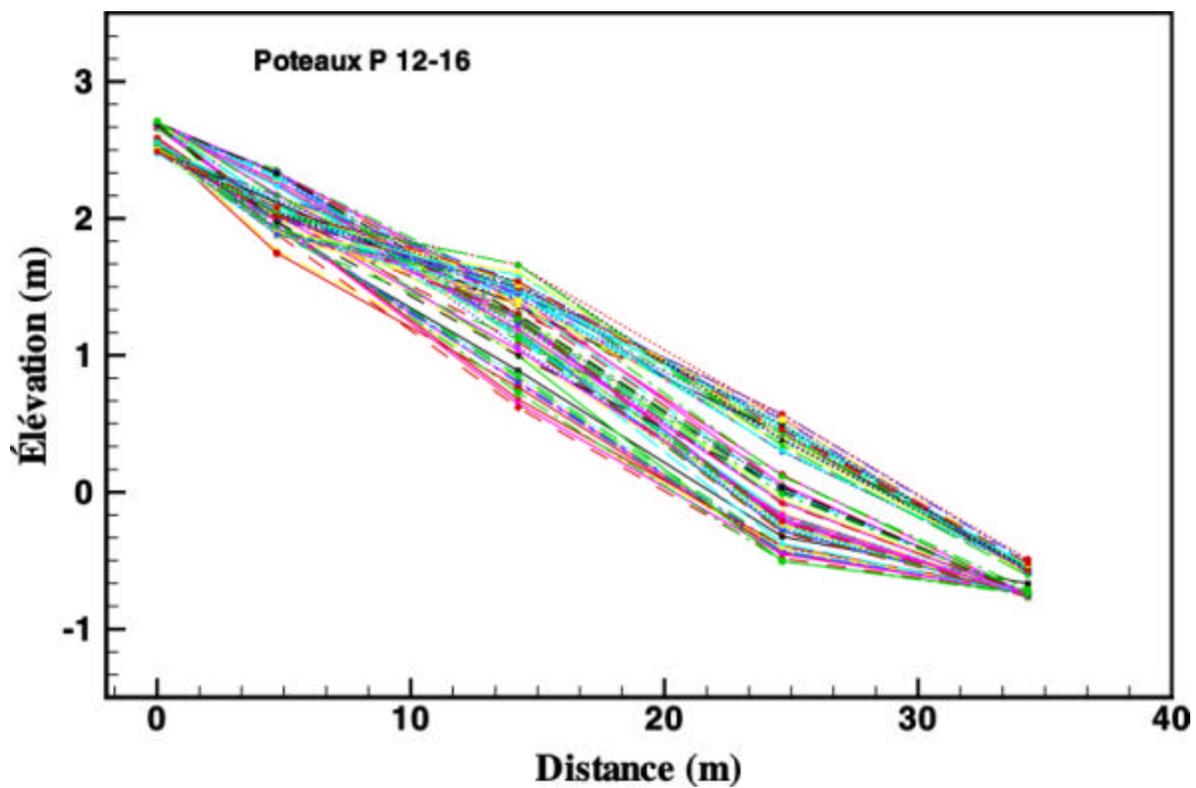
Figure A.17: Profil P 12-16: résultats des mesures de 90 campagnes de terrain (du 25 juin au 9 décembre 2001)

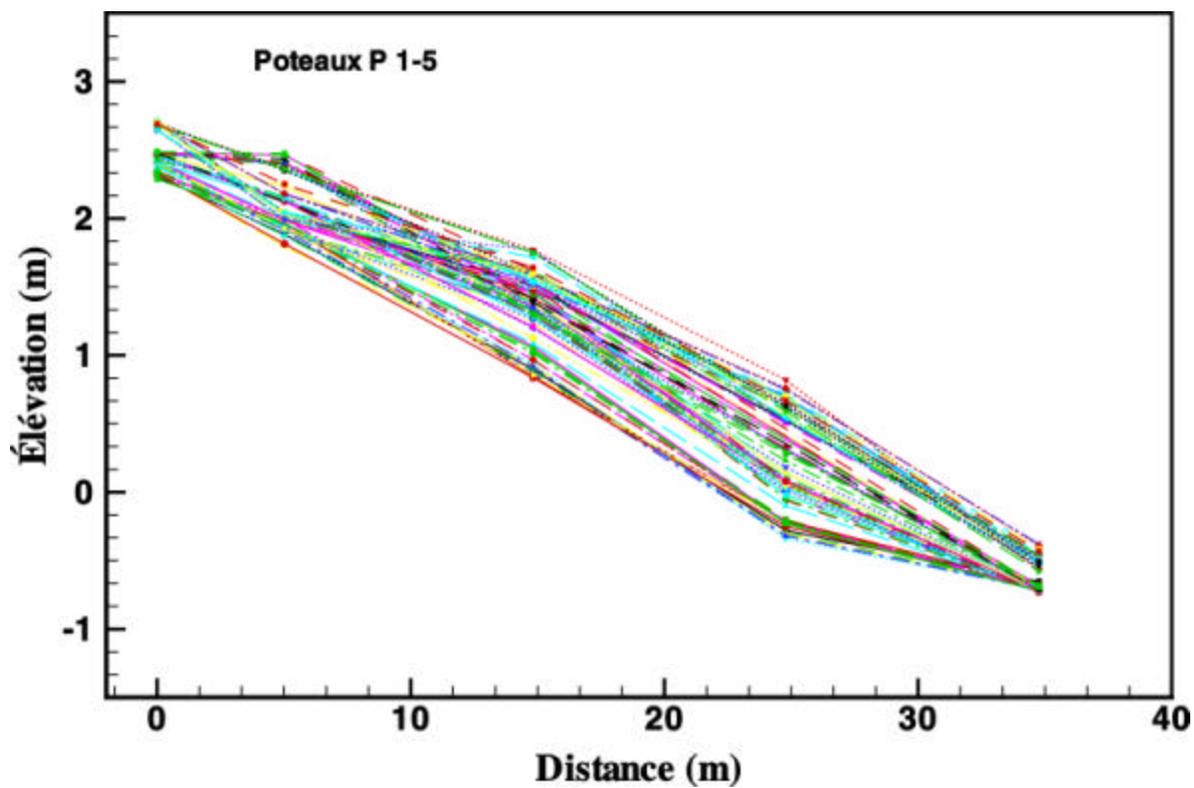
Figure A.23: Profil P 1-5: résultats des mesures de 90 campagnes de terrain (du 25 juin au 9 décembre 2001)

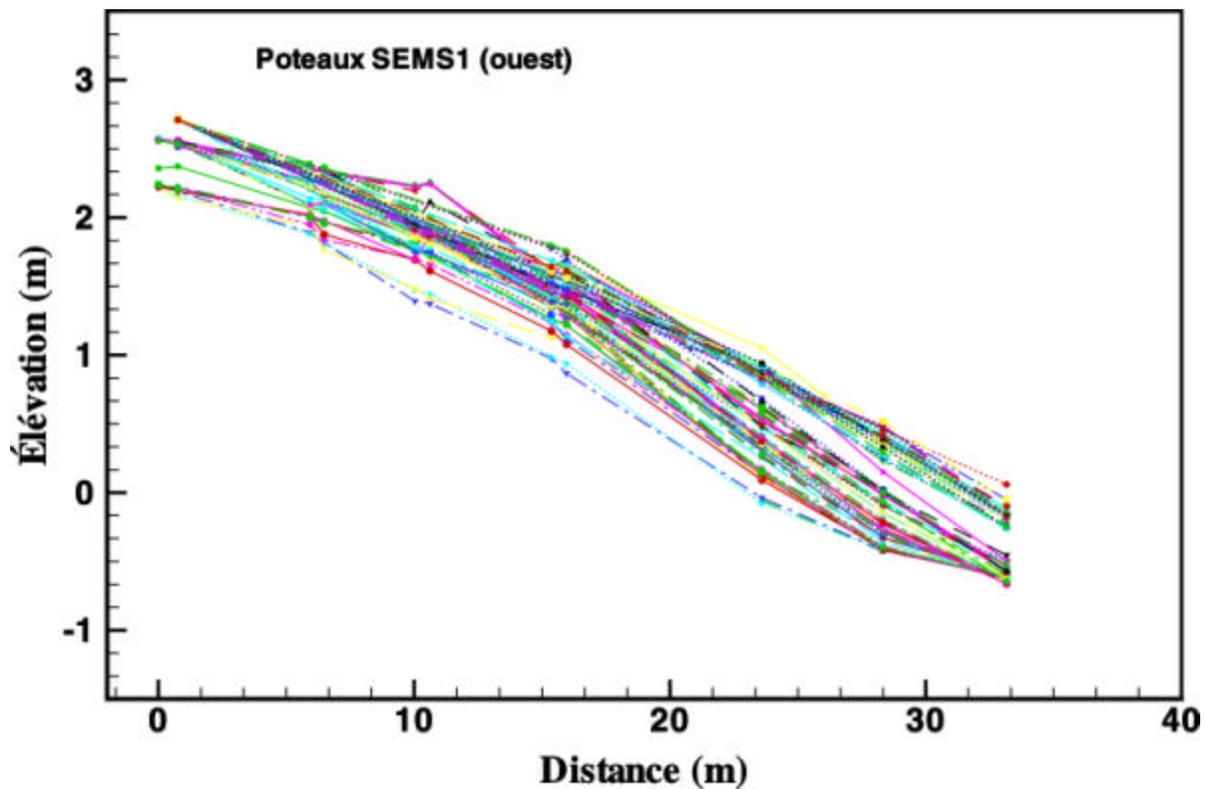
Figure A.24: Profil SEMS1 (ouest): résultats des mesures de 90 campagnes de terrain (du 26 juin au 9 décembre 2001)

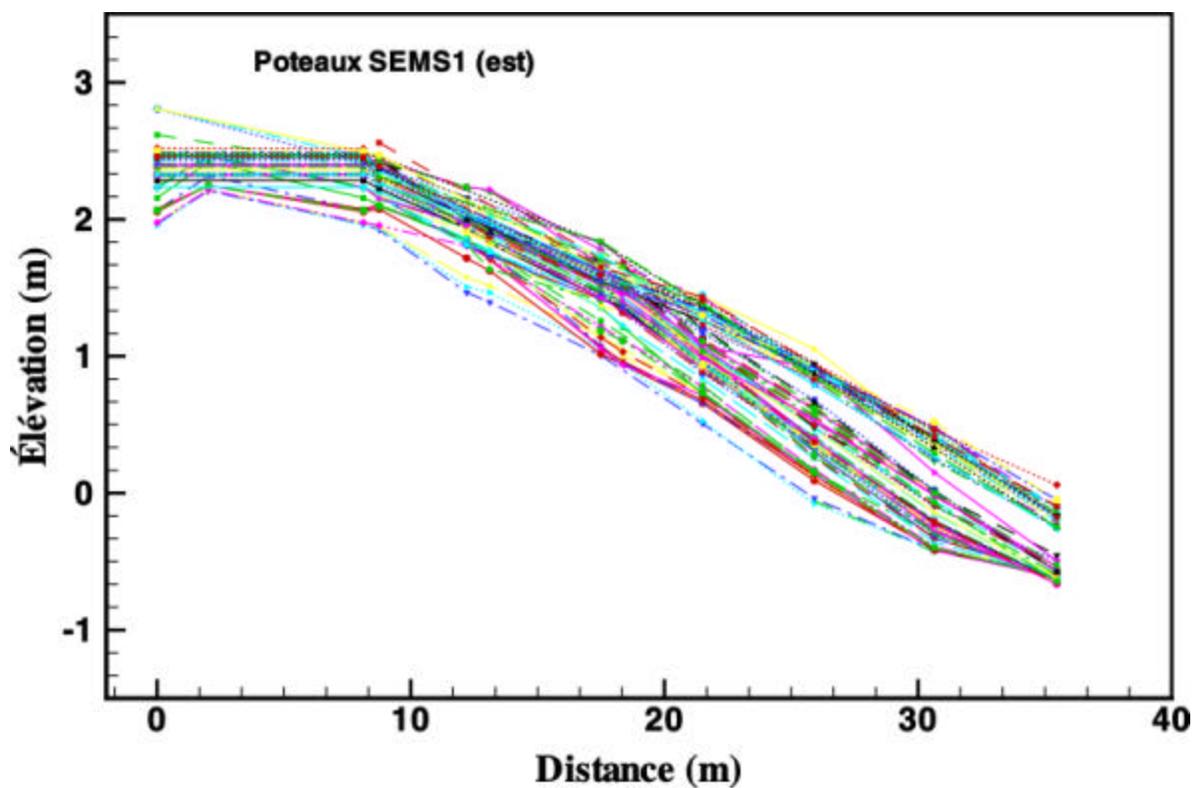
Figure A.25: Profil SEMS1 (est): résultats des mesures de 90 campagnes de terrain (du 26 juin au 9 décembre 2001)

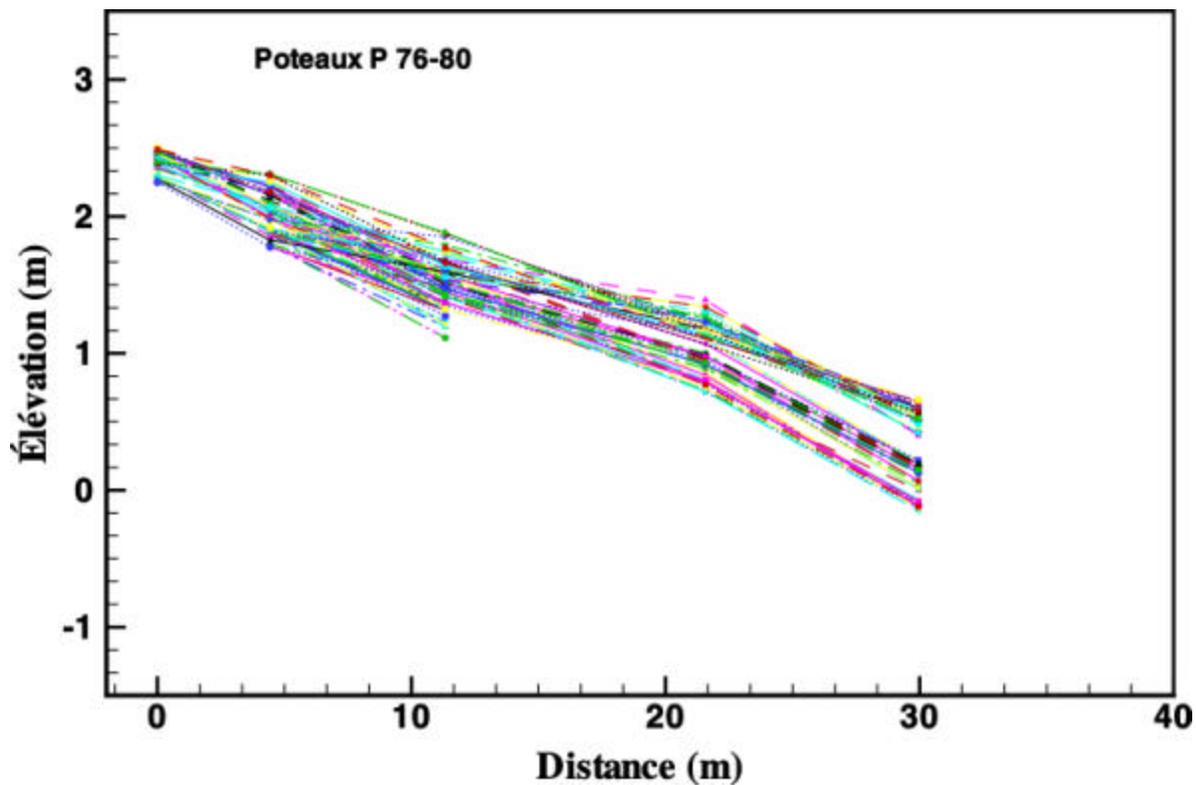
Figure A.26: Profil P 76-80: résultats des mesures de 87 campagnes de terrain (du 28 juin au 9 décembre 2001)
