ANALYSE DE L'EFICACITÉ DE LA MÉTHODE DE PROTECTION DU LITTORAL: SYSTÈME D'ÉPIS MALTAIS-SAVARD (SEMS)

Banc d'essai de Pointe-aux-Outardes, péninsule Manicouagan, Québec, Canada

Octobre 2002

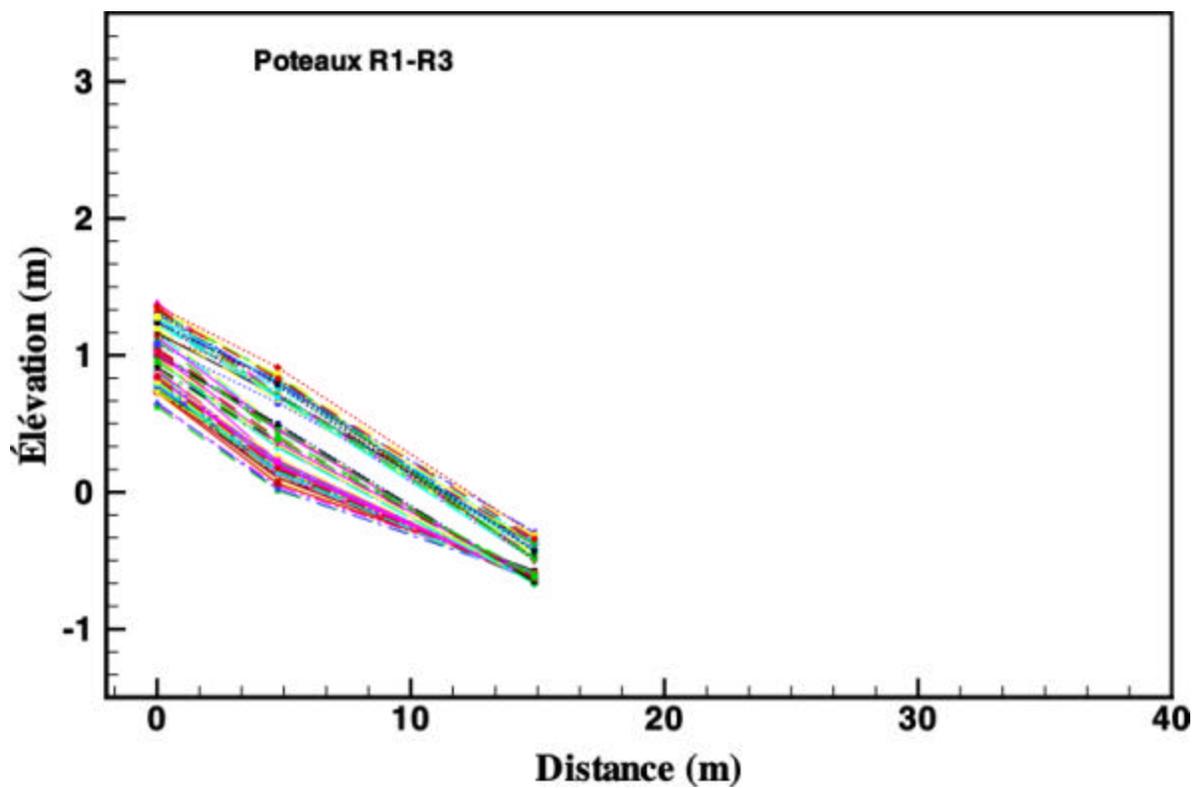
Figure A.27: Profil R1-R3: résultats des mesures de 88 campagnes de terrain (du 25 juin au 9 décembre 2001)

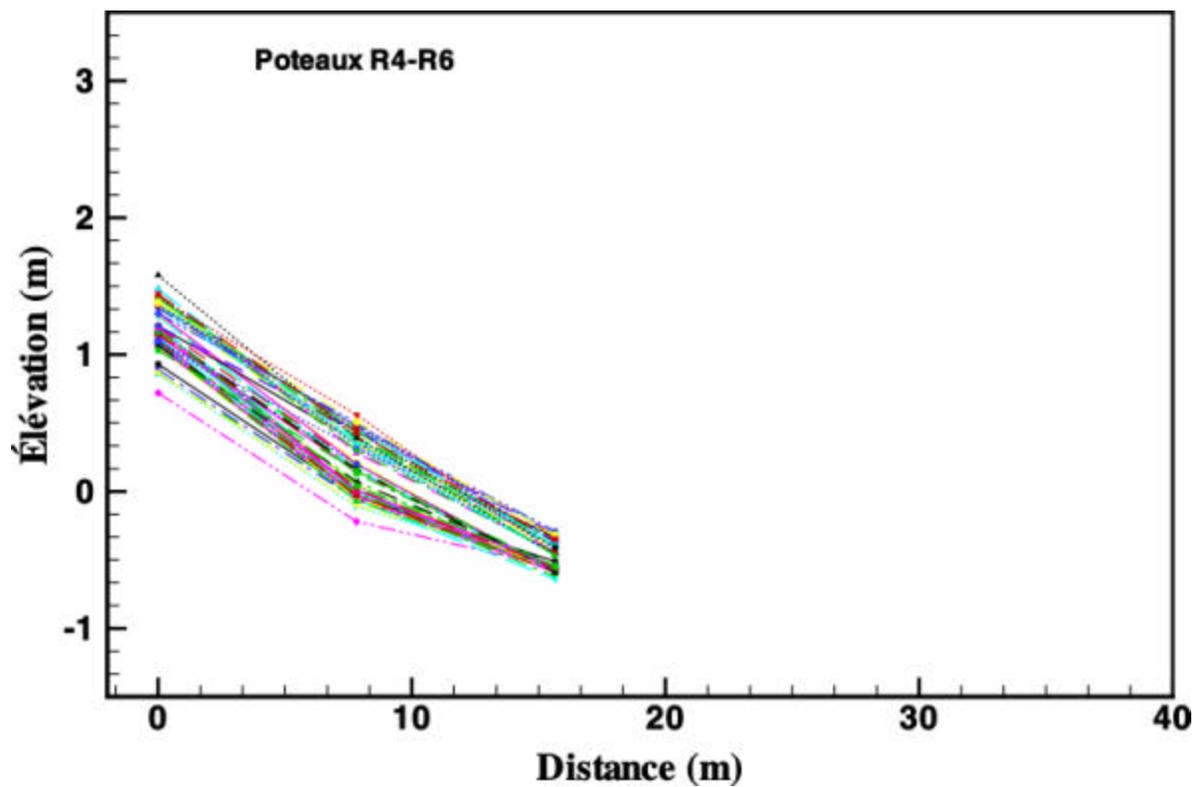
Figure A.28: Profil R4-R6: résultats des mesures de 69 campagnes de terrain (du 25 juin au 9 décembre 2001)
