ÉTUDE RÉALISÉE  
PAR LE COMITÉ ZIP  
DE LA RIVE NORD DE  
L'ESTUAIRE

JANVIER 2020

# CARACTÉRISATION DU MARAIS SALÉ DE PORTNEUF-SUR-MER

RAPPORT DE CARACTÉRISATION  
ET PLAN D'INTERVENTION

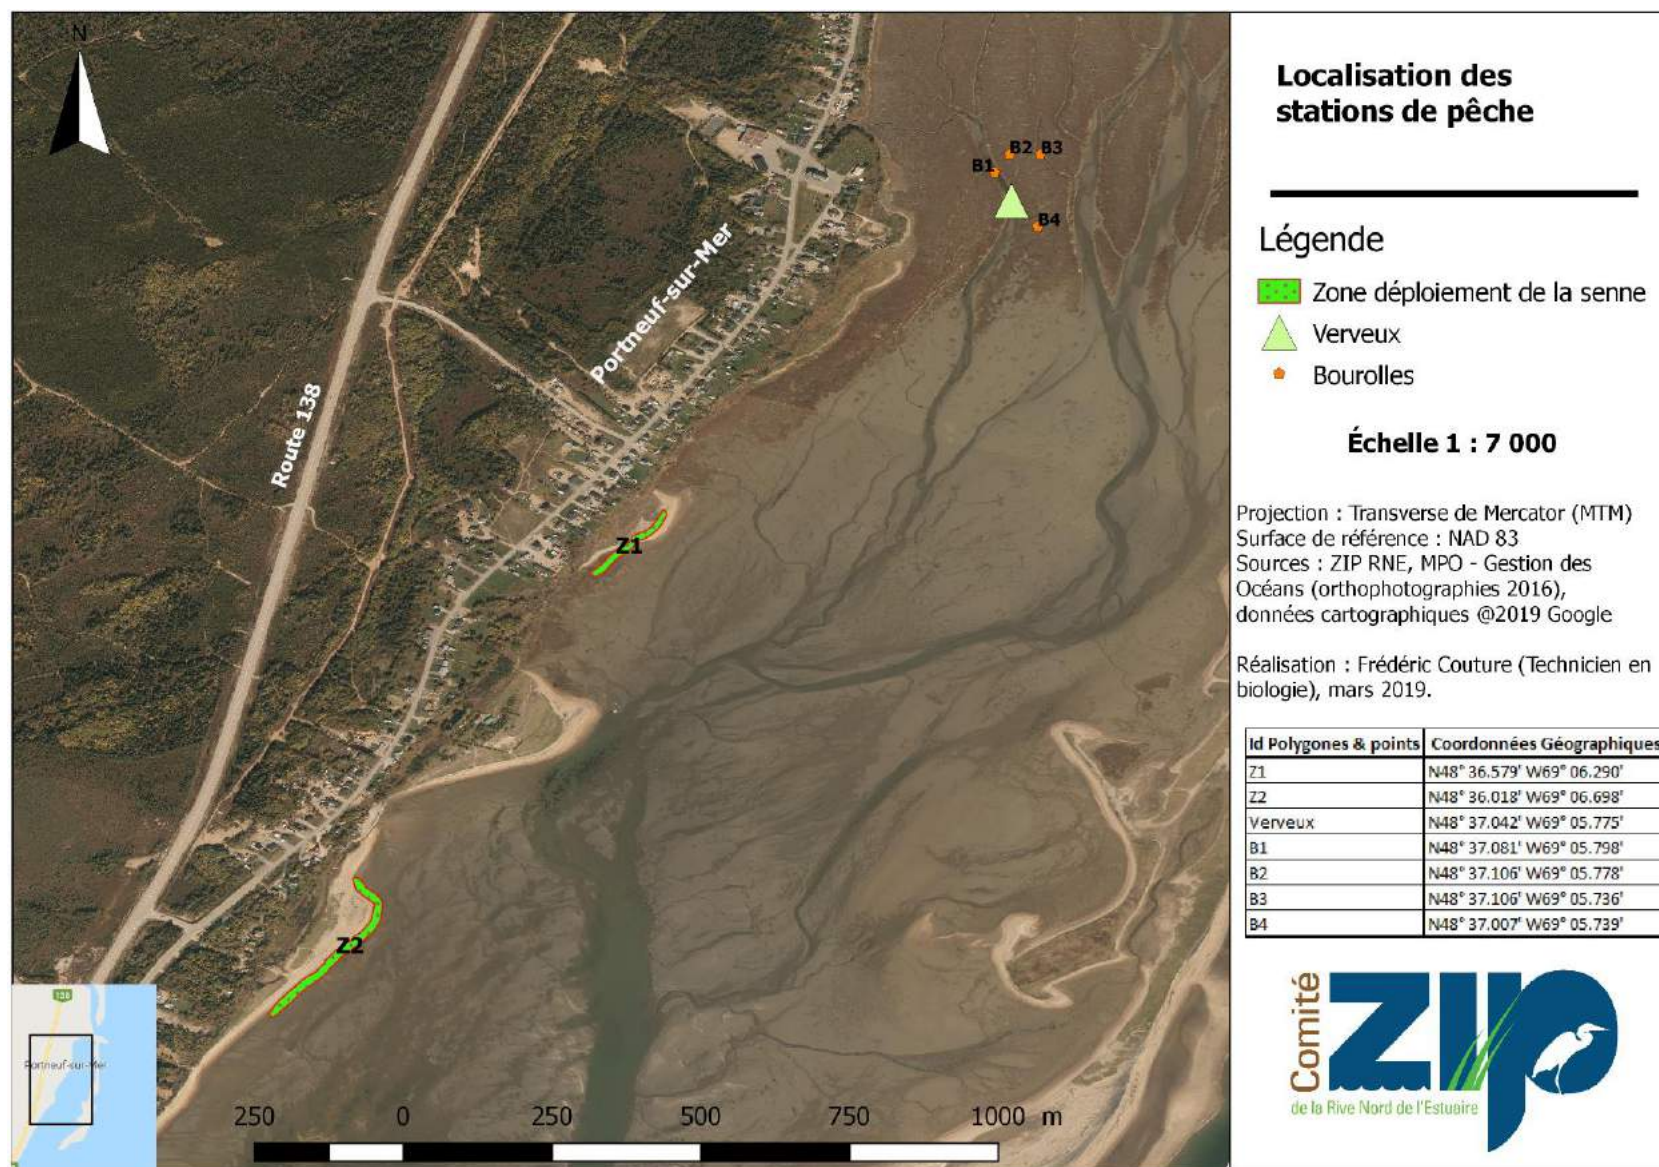
Figure 2 : Localisation des stations de pêche

La localisation des divers engins de pêche est illustrée à la figure 2 alors que l'effort de pêche est résumé au tableau 2. La figure 3 présente des photographies de chaque type d'engin utilisé.

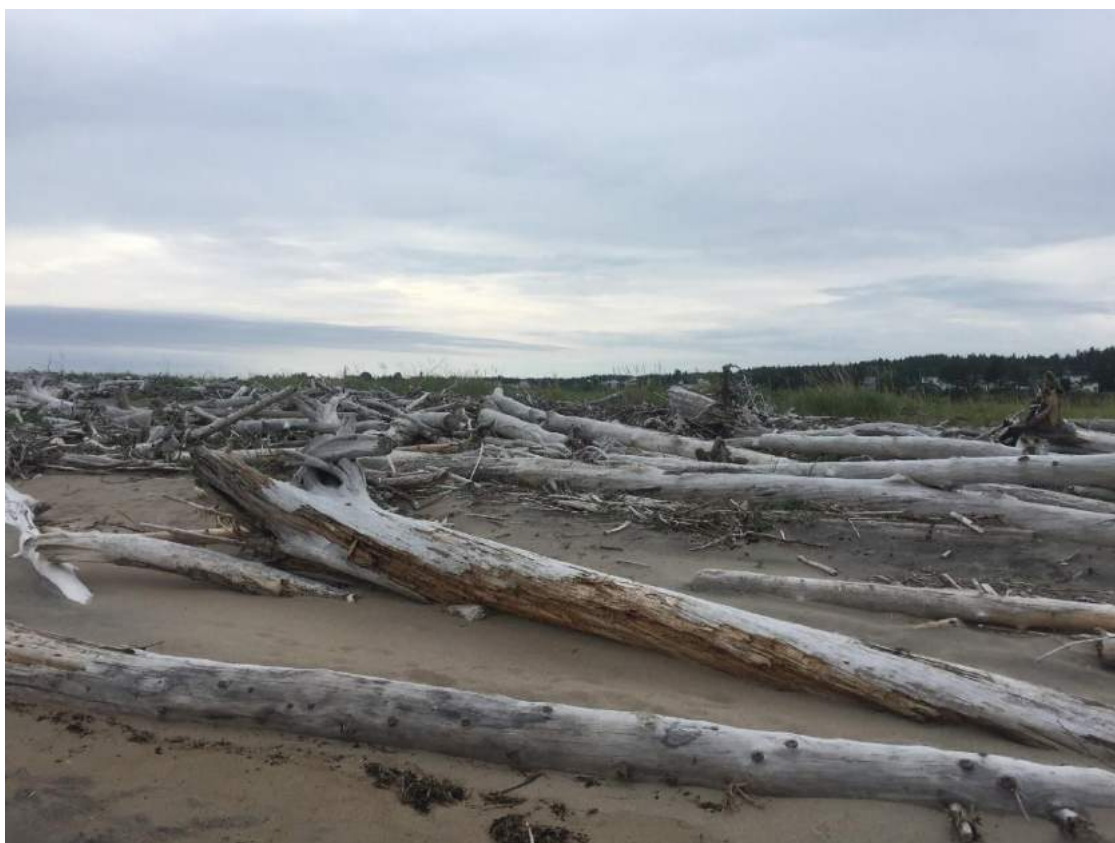
Figure 4 : Photographie de bois de grève sur la banc de Portneuf-sur-Mer, le 19 juillet 2018

Enfin, des falaises vives sont présentes au niveau de Forestville, à environ 5 km en amont de Portneuf-sur-Mer. L'érosion de ces falaises par la mer génère d'importants dépôts de bois de grève sur les plages du banc de Portneuf et de la pointe des Fortin (figure 4).

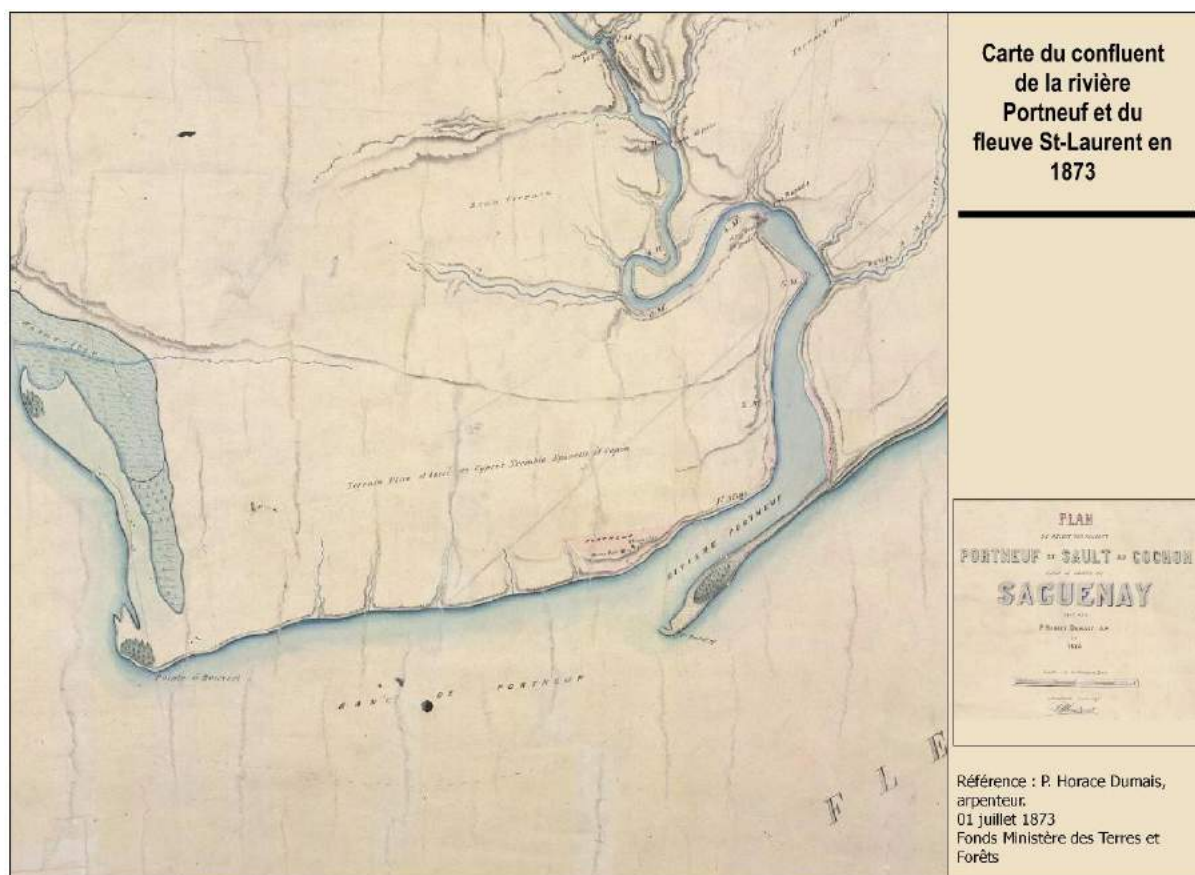
Figure 6 : Confluent de la rivière Portneuf et du fleuve Saint-Laurent en 1873

Pour ce qui est de la carte produite par l'arpenteur P. Horace Dumais (1873), il s'agit de la source la plus précise de la géographie et de la topographie côtière de la zone d'étude de l'époque précédant 1922. D'ailleurs, la carte commandée par le ministère des Terres et Forêts de l'époque, inclut le secteur côtier allant de la baie de Mille-Vaches jusqu'à la baie Laval et comporte les réseaux hydrographiques des rivières Portneuf et du Sault aux Cochons. La figure 6 présente une partie de cette carte, soit celle de l'estuaire de la rivière Portneuf, afin de mieux comprendre la conformation des structures côtières à l'époque.

La carte d'Horace Dumais montre également que la rivière Portneuf s'écoulait vers l'ouest à son embouchure, à l'intérieur du secteur protégé par une flèche littorale. Selon cette carte, la flèche littorale avait une longueur approximative de 3 km. L'estimation a été effectuée sur la base de certaines caractéristiques géographiques (base de la flèche et noyau du village en rose), des photographies aériennes récentes et des repères géographiques.

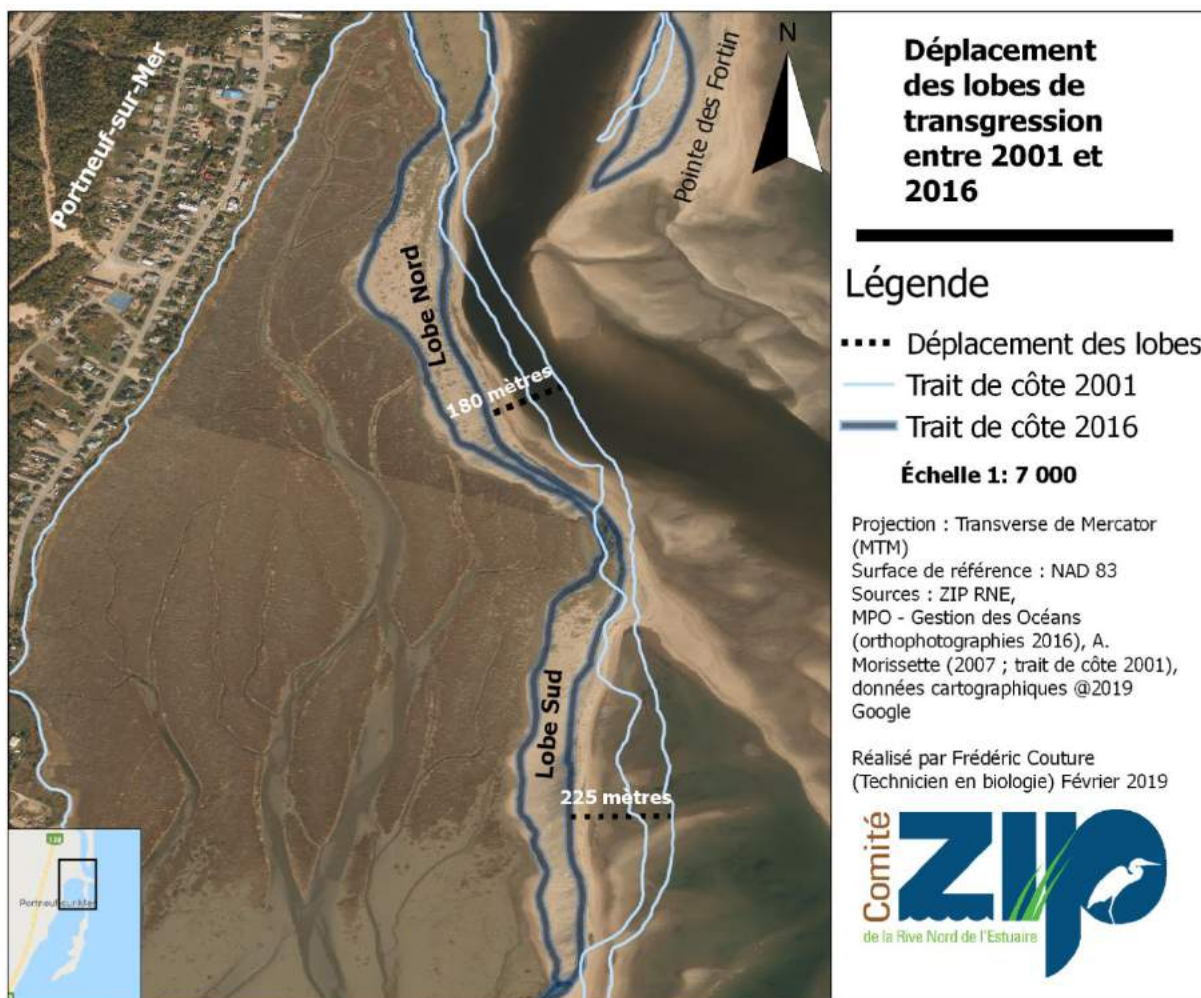
Figure 9 : Déplacement des lobes de transgression entre 2001 et 2016

En effet, depuis 2001, deux lobes de transgression se sont formés sur le banc de Portneuf : le lobe nord qui s'est formé se déplace vers l'intérieur du marais. À cet endroit le trait de côte s'est déplacé de 180 m entre 2001 et 2016. Le lobe sud, s'étend également vers l'intérieur du marais et le trait de côte à cet endroit s'est déplacé de 225 m vers le marais. Lors de grandes marées et d'événements de surcote, ces secteurs du banc de sable se font submerger par les vagues et du sable est entraîné puis déposé dans le marais. De cette façon, la flèche littorale se déplace vers l'ouest et son sommet s'abaisse, ce qui la rend plus vulnérable à l'érosion, et le marais s'ensable de plus en plus.

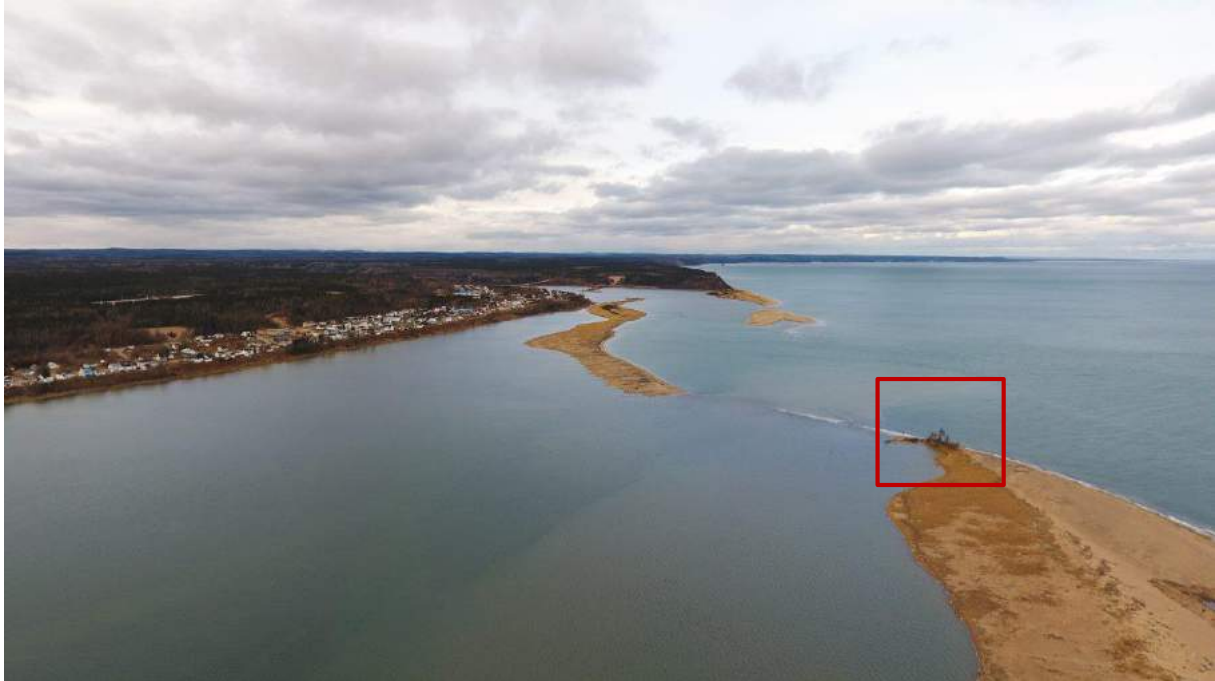
Figure 10 : Îlot boisé au 8 novembre 2018 (Sources : Maxime Boivin, 2018)

Cette évolution a causé la perte de l'îlot boisé situé à l'extrémité amont du lobe sud (figures 10). Il était soumis à l'érosion depuis plusieurs années et ses derniers vestiges ont disparus à l'automne 2018 (comm. pers., Simon Thériault, 2018).

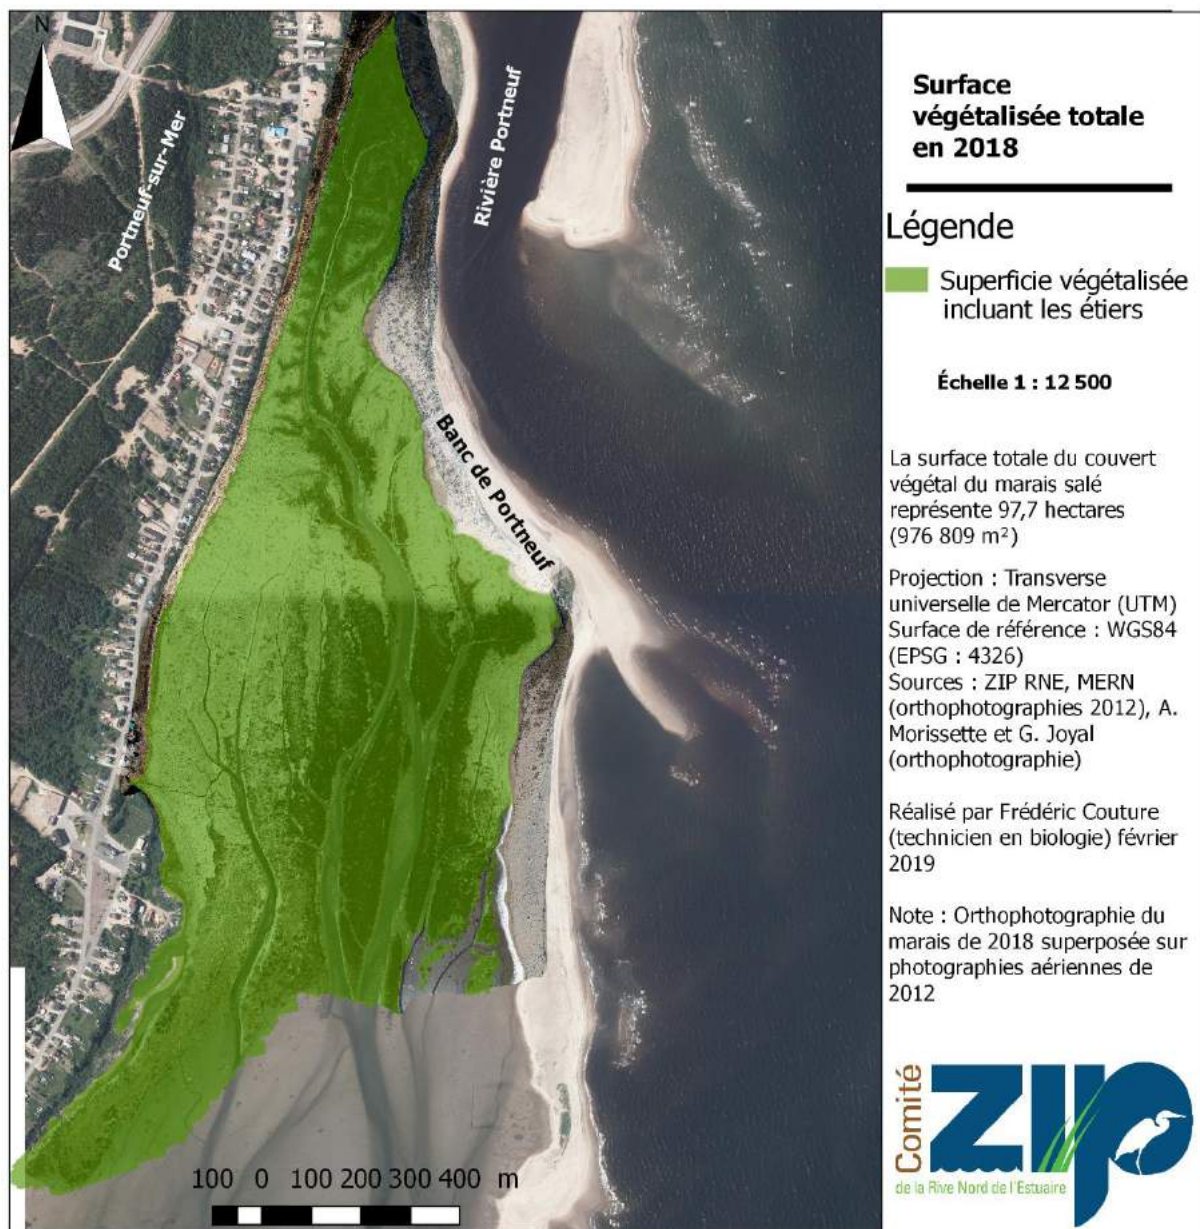
Figure 12 : Surface végétalisée du marais salé en 2018

La superficie végétalisée du marais (*i.e.* le schorre; figure 12) présente une forme quasi-triangulaire d'une hauteur de près de 2 km et d'une largeur à la base avoisinant les 900 m en 2018. Cette superficie de schorre fluctue dans le temps et s'élevait à 42 hectares en 2001 (Naturam Environnement, 2001) tandis qu'elle a été évaluée à 97,7 hectares selon la photo-interprétation des images recueillies en 2018, en incluant la superficie de l'étier principal. La superficie végétalisée du marais a donc connu une très grande croissance au cours de cette période. Malgré l'ensablement du marais le long du banc de Portneuf, soit à l'est, on remarque que son expansion s'effectue vers le sud. La surface végétalisée est largement dominée par la spartine alterniflore, l'espèce coloniale des schorres inférieurs des marais salés de l'est de l'Amérique du Nord (distribuée de la Floride au Labrador). D'ailleurs, on observe que le marais présente un schorre supérieur relativement étroit.

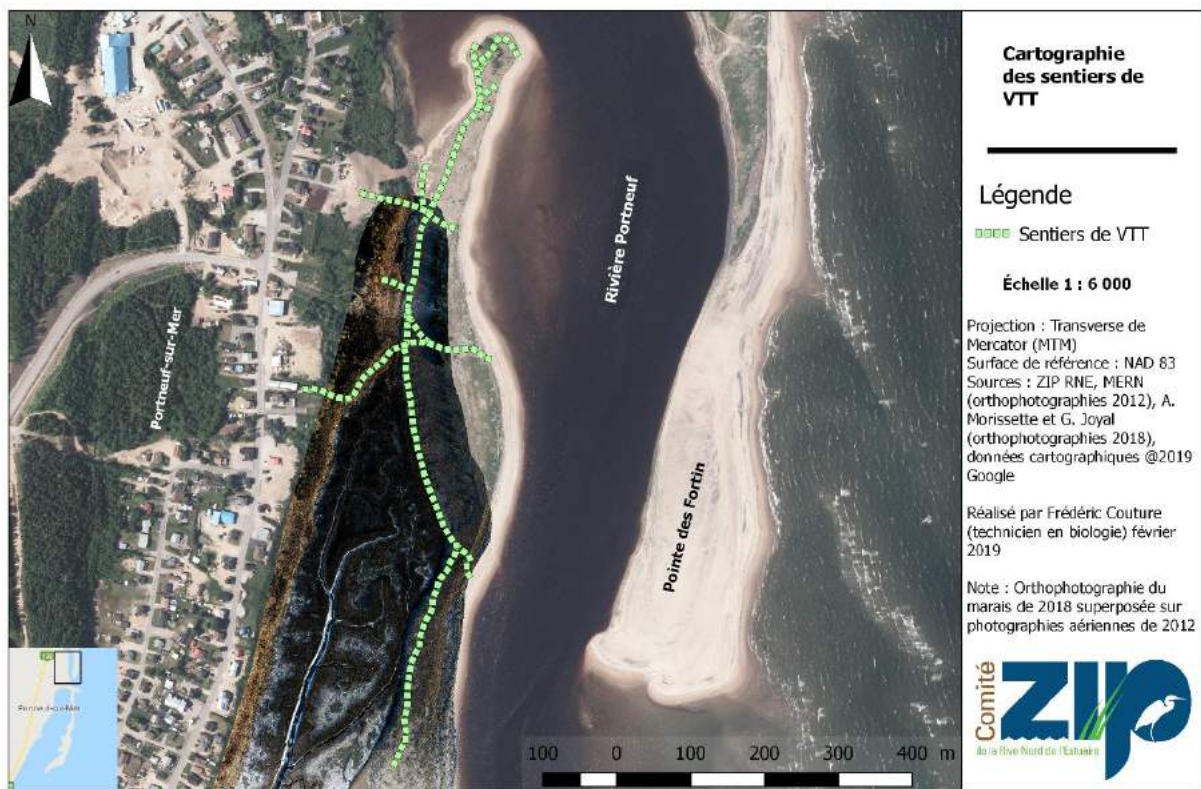
Figure 13 : Réseau de sentiers de VTT sur le marais

Aussi, concernant les sentiers de VTT, un sentier principal traverse le marais du nord au sud (figure 13). Plusieurs sentiers horizontaux ont également été identifiés, dont certains traversent le marais de part en part.

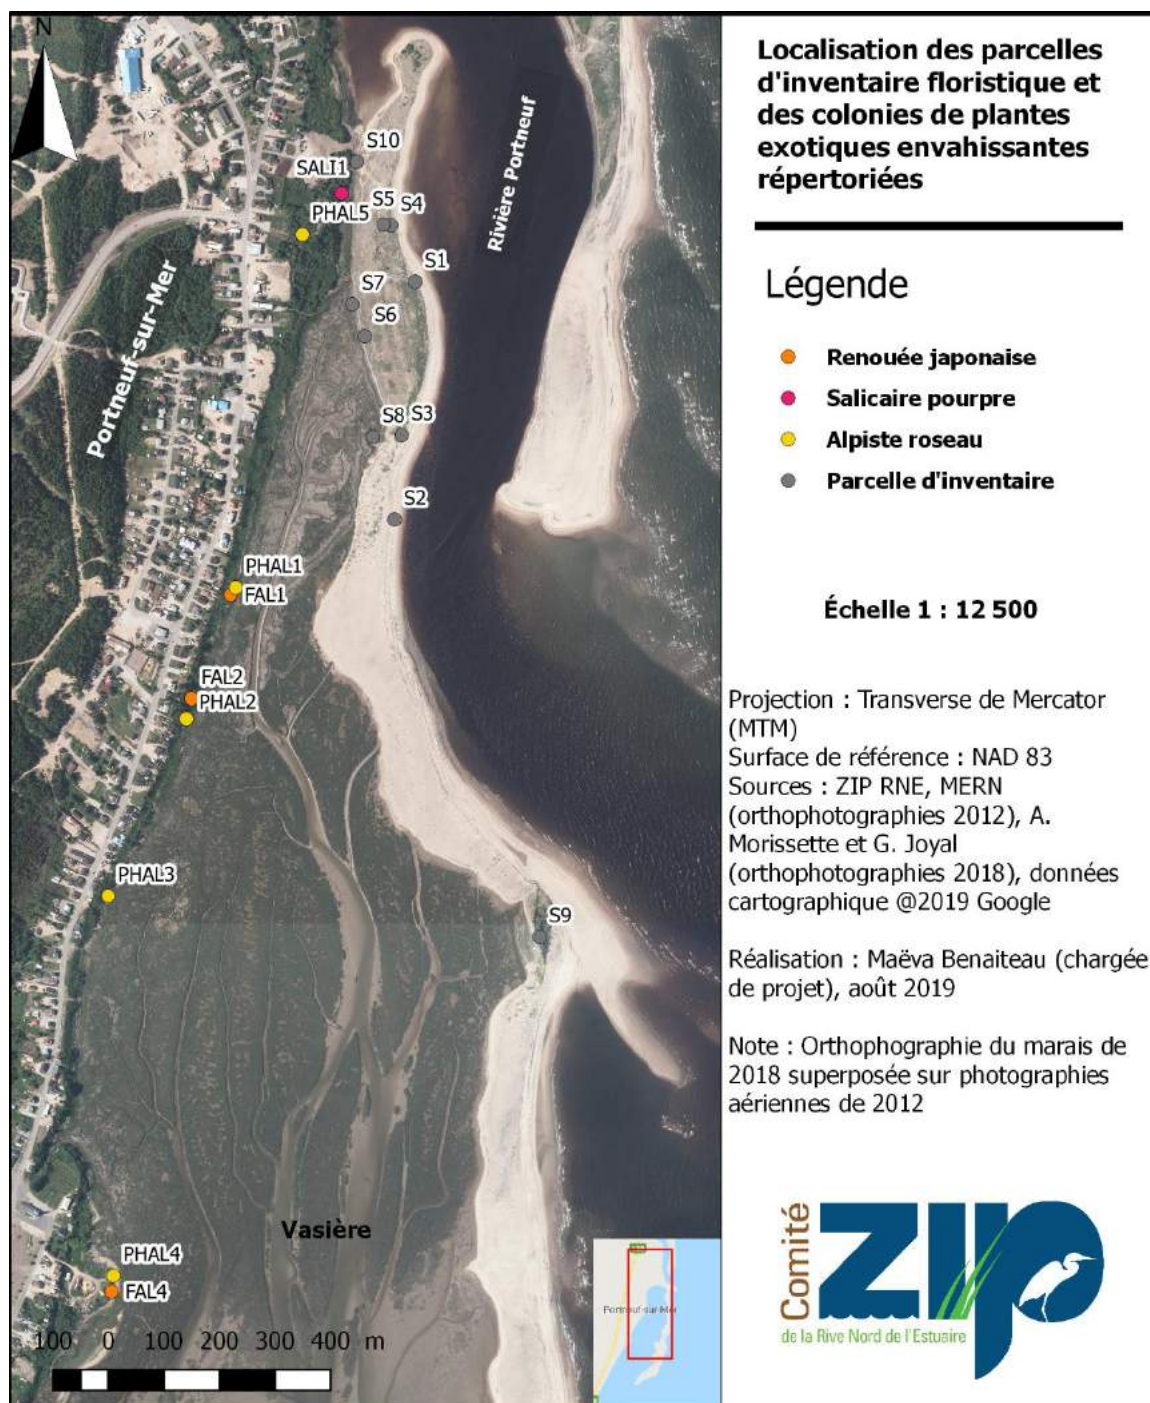
Figure 15 : Localisation des plantes exotiques envahissantes dans le marais de Portneuf-sur-Mer

la liste des espèces inventoriées est présentée, ainsi que leur cote de recouvrement, leur statut hydrique et s'il s'agit d'une plante indigène ou introduite. Dans l'ensemble des parcelles, 184 espèces de plantes vasculaires ont été répertoriées (annexe 2). De plus, au niveau des lichens et des bryophytes, ce sont six espèces qui ont été identifiées. Il est à noter que l'effort déployé pour les lichens et bryophytes est moindre que celui pour les plantes vasculaires et qu'il ne s'agit pas d'un inventaire complet. La localisation des 10 parcelles inventoriées est illustrée à la figure 15. Lors de l'inventaire, aucune espèce menacée, vulnérable ou ainsi susceptible d'être désignée n'a été observée, ni aucune espèce figurant sur la liste des espèces en péril du Canada. On note toutefois la présence de trois espèces de plantes exotiques considérées envahissantes, soit la renouée du Japon, la salicaire commune et l'alpiste roseau. Pour alléger le texte, l'ensemble des noms scientifiques des plantes mentionnées dans cette section peut être consulté à l'annexe 2. Les colonies de plantes exotiques envahissantes sont aussi présentées à la figure 15 et décrites au tableau 3. On compte trois colonies de renouée du Japon, une colonie de salicaire commune et cinq colonies d'alpiste roseau.

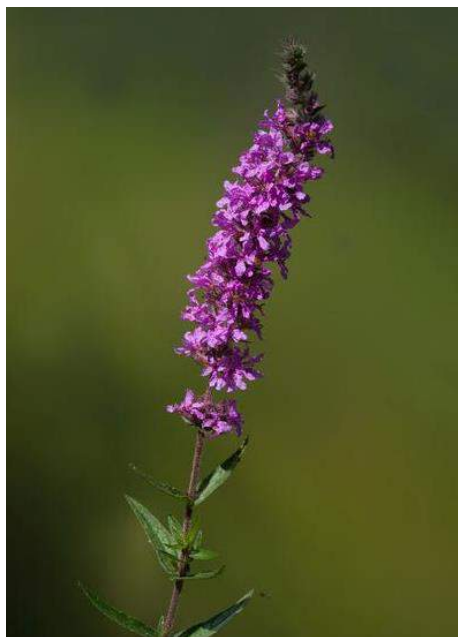
Figure 16 : Tige de salicaire commune.  
Crédit photo : Richard Laverture, 2015

La salicaire commune (parfois surnommée salicaire pourpre) est une plante qui mesure de 60 à 120 cm de hauteur et possède une tige anguleuse devenant ligneuse (comme du bois) à la base (Nature-Action, 2011). Ses fleurs, constituées de 5 à 7 pétales rose pourpre, forment une lance de fleurs pointant vers le haut et la plante peut produire jusqu'à 30 tiges fleurissantes par plant mature (OBV CARA, 2018; figure 16). Sa floraison s'étale de fin juin à début septembre et les graines sont produites fin juillet. La plante peut produire près de 900 capsules de graines par plant, et chaque capsule peut contenir jusqu'à 120 graines (OBV CARA, 2018), qui peuvent rester en dormance pendant plusieurs années. Une tige horizontale peut produire de 30 à 40 tiges dressées et les racines s'enfouissent jusqu'à 30 cm dans le sol (figure 17).

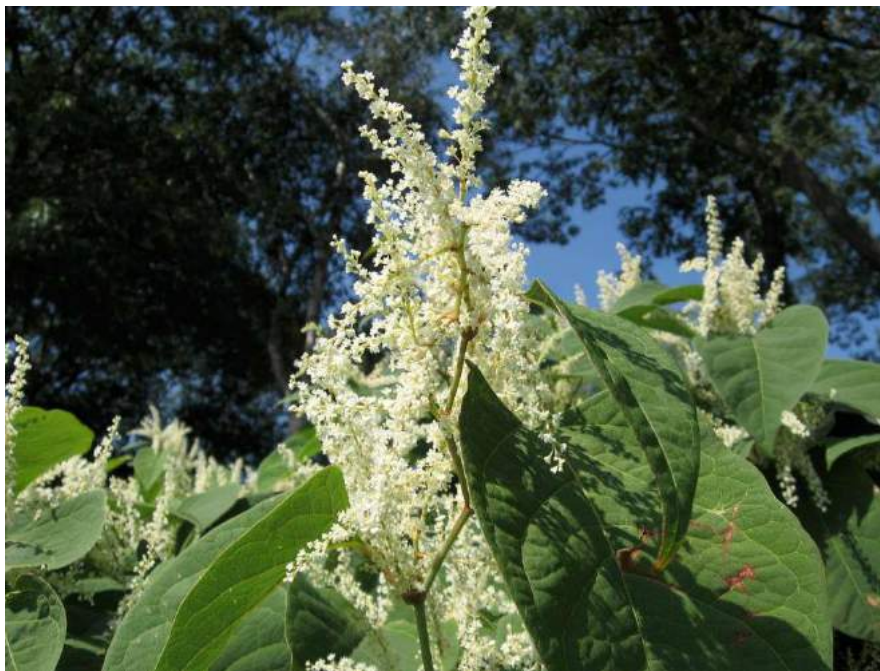
Figure 18 : Fleur de renouée du Japon. Crédit photo : Isabelle Simard

En ce qui concerne la renouée du Japon, c'est une plante qui forme de grands massifs monospécifiques, d'une hauteur de 75 à 400 cm. En effet, ses racines libèrent des toxines empêchant la croissance d'autres espèces (Environnement Canada, 2004). Ses fleurs sont blanches, petites et nombreuses, en forme de grappes à la base de la feuille et la floraison a lieu de juillet/août à septembre (OBV CARA, 2018; figure 18). Les fleurs mâles et femelles sont séparées sur deux plants différents et rapidement après la floraison, de petits fruits ailés font leur apparition. Les graines mesurent 0,3 cm de long et sont brillantes. La tige, semblable à celle du bambou, est creuse, lisse et ronde d'un diamètre de 1 à 2 cm et peut parfois comporter des tâches pourpres (figure 20). Ses racines atteignent parfois plus de 200 cm de profondeur (OBV CARA, 2018) et des fragments de racine peuvent rester en dormance pendant 10 ans avant de resurgir (Environnement Canada, 2004; figure 19). La renouée du Japon colonise principalement les rives des plans d'eau, milieux humides, bords des routes, canaux de drainage et d'irrigation et terrains abandonnés, à l'égal de la salicaire commune (Environnement Canada, 2004). Elle tolère par ailleurs des conditions difficiles (températures et salinités élevées, sécheresses et inondations) qui lui permettent de s'implanter facilement. La renouée du Japon peut se propager à la fois par ses rhizomes et ses graines qui peuvent être transportés par l'eau, le vent, la faune ou les activités humaines. Avec une reproduction végétative (croissance

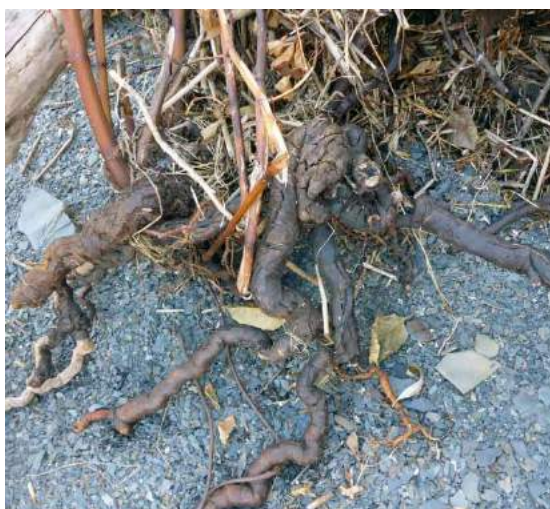
Figure 20 : Racines de la renouée du Japon.

rapide à partir de fragments de tige ou de racines), cette plante requiert de retirer l'ensemble du système racinaire (excavation) après avoir préalablement coupé les tiges, pour une élimination efficace. Les herbicides les plus puissants ne parviennent pas à l'éradiquer et son éradication complète est quasiment impossible. Aussi, on ne connaît aucun ennemi naturel à cette plante au Québec à ce jour. Pour cela, l'union mondiale pour la nature (UICN) l'a classée parmi les 100 pires espèces envahissantes de la planète (Environnement Canada, 2004).

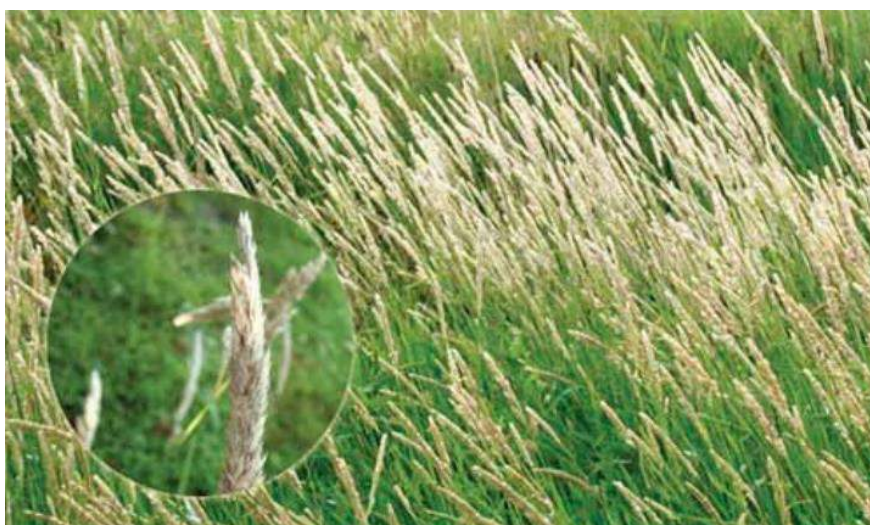
Figure 21 : Alpiste roseau. Crédit photo : Jacques Brisson et Chris Evans

L'alpiste roseau est une plante vivace qui peut mesurer de 60 à 270 cm de hauteur. Ses feuilles sont allongées et larges de 1 à 3 cm. Sa tige est unique, dressée, d'apparence sèche et se casse facilement (figure 21). Les fleurs de l'alpiste roseau sont groupées à l'extrémité des tiges, de couleur violacée et verdâtre, devenant beige au milieu de l'été. À l'égal de la renouée du Japon et de la salicaire commune, il forme des colonies monospécifiques denses et on retrouve cette plante émergée au bord de l'eau, dans les milieux humides, sur les plages, dans les fossés ou encore les canaux d'irrigation ou de navigation (Environnement Canada, 2004). Cette plante se propage par ses rhizomes et ses graines et peut ainsi s'échapper des jardins d'eau et des aménagements paysagers. L'alpiste roseau est très vigoureux et résistant, et partage souvent son milieu avec la salicaire commune. Il peut s'adapter à des sols humides ainsi qu'à des sols relativement secs, et possède une bonne résistance au froid et aux maladies.

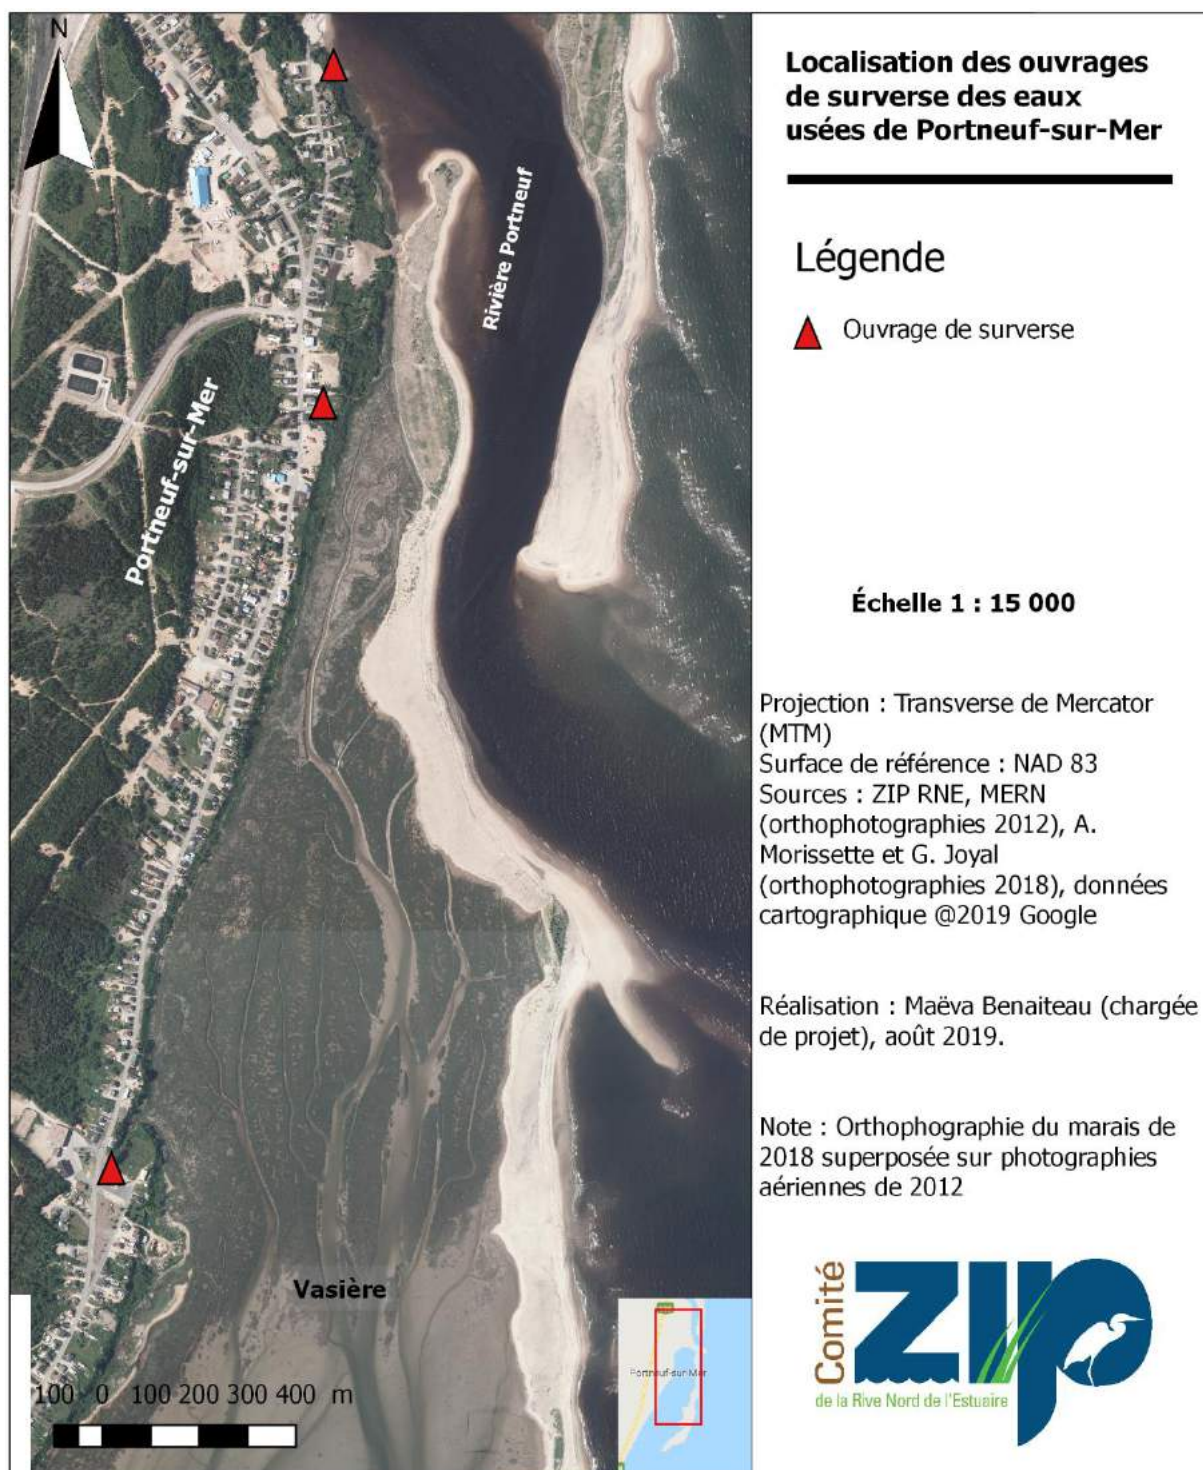
Figure 24 : Localisation des ouvrages de surverse de Portneuf-sur-Mer

Un ouvrage de surverse est un ouvrage situé sur le réseau d'égout, et qui permet de faire s'écouler les eaux usées dans deux directions en fonction des conditions : dans le réseau d'égout vers la station d'épuration ou vers le cours d'eau/milieu récepteur.

Dans des conditions dites normales, l'ensemble des eaux usées se dirige vers le réseau principal pour atteindre la station d'épuration. Seulement parfois, lors de conditions exceptionnelles (pluies extrêmes, fonte des neiges, urgence), les débits trop importants saturent le réseau principal et l'excédent des eaux de pluie et des eaux usées sont évacuées par un trop-plein qui se déverse alors vers le cours d'eau récepteur ou le milieu naturel. Portneuf-sur-Mer compte trois ouvrages de surverse sur son territoire (figure 24). Ce sont donc deux cas exceptionnels qui se sont produits à Portneuf-sur-Mer en 2018 lorsque les surverses ont eu lieu. Le total des deux déversements a atteint 2 880 minutes. Il s'agit des deux seuls événements rapportés au ministère pour la période allant de 2017 à 2019 (OBV HCN, 2019).
